**PROGRAM PRAC KONSERWATORSKICH
DO
ŚCIAN WE WNĘTRZU KAPLICY PW. ŚW. JÓZEFA ROBOTNIKA TZW.
KAPLICY NA WODZIE W OJCOWIE**

PARAFIA RZYMSKOKATOLICKA
p.w. Wniebowzięcia
Najświętszej Marii Panny
i Św. Józefa Rzemieślnika
ul. Grodzisko
32-043 Skąta, Grodzisko 7

mgr Katarzyna Gąsienica-Sieczka
dyplomowany konserwator dzieł sztuki
nr uprawnień 10363

Jawornik, styczeń 2023 r.

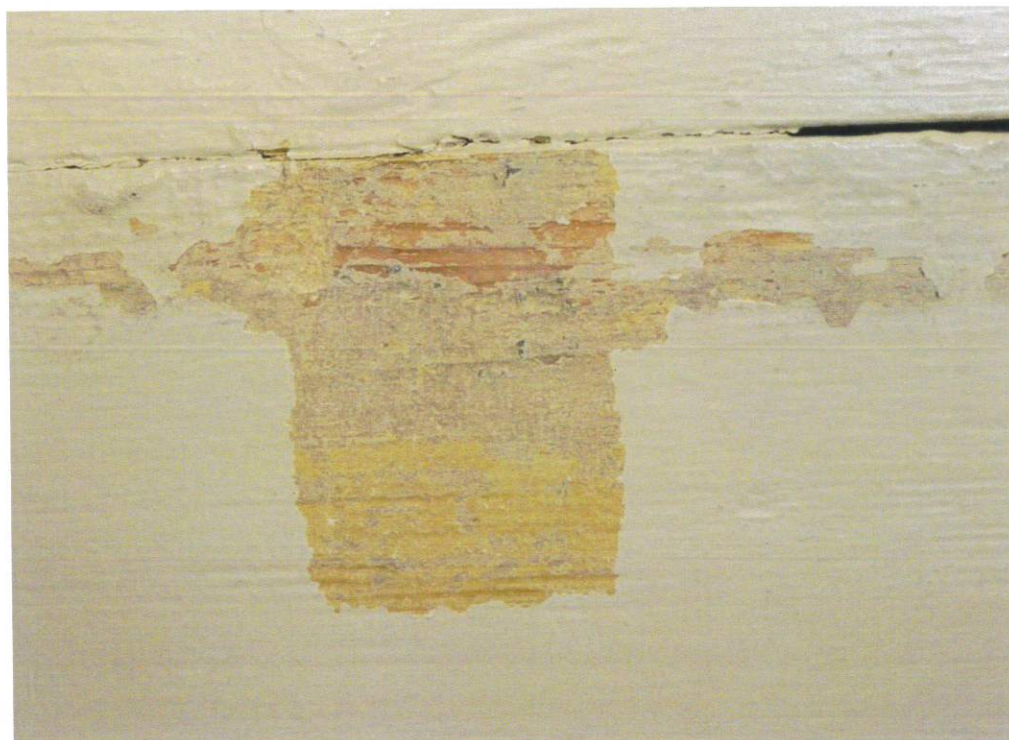
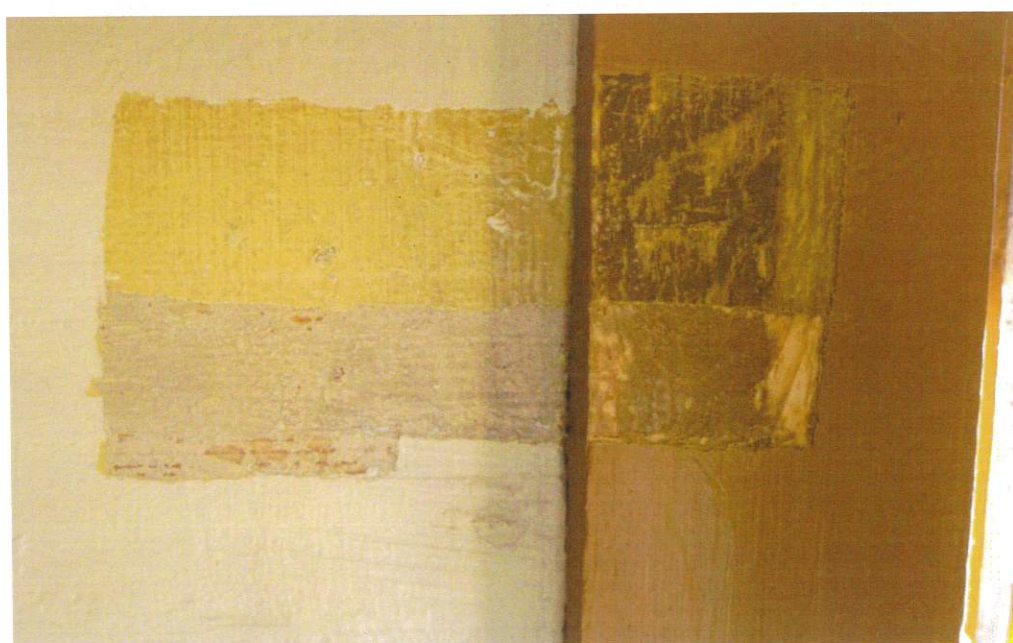
1.	Przemaalowanie olejne w kolorze ciepłej bieli na ścianach i brązowym na ościeżnicach	III	Kon. XX w.
2.	Przemaalowanie olejne w kolorze żółtym na ścianach i ciemnego brązu na ościeżnicach	II	Poł. XX w.
3.	Warstwa malarska olejna w kolorze jasnej, ciepłej szarości na ścianach i brązowym na ościeżnicach	I	1901r./?/
4.	Zaprawa/podkład?		
5.	Drewno iglaste – deskowanie, ościeżnice

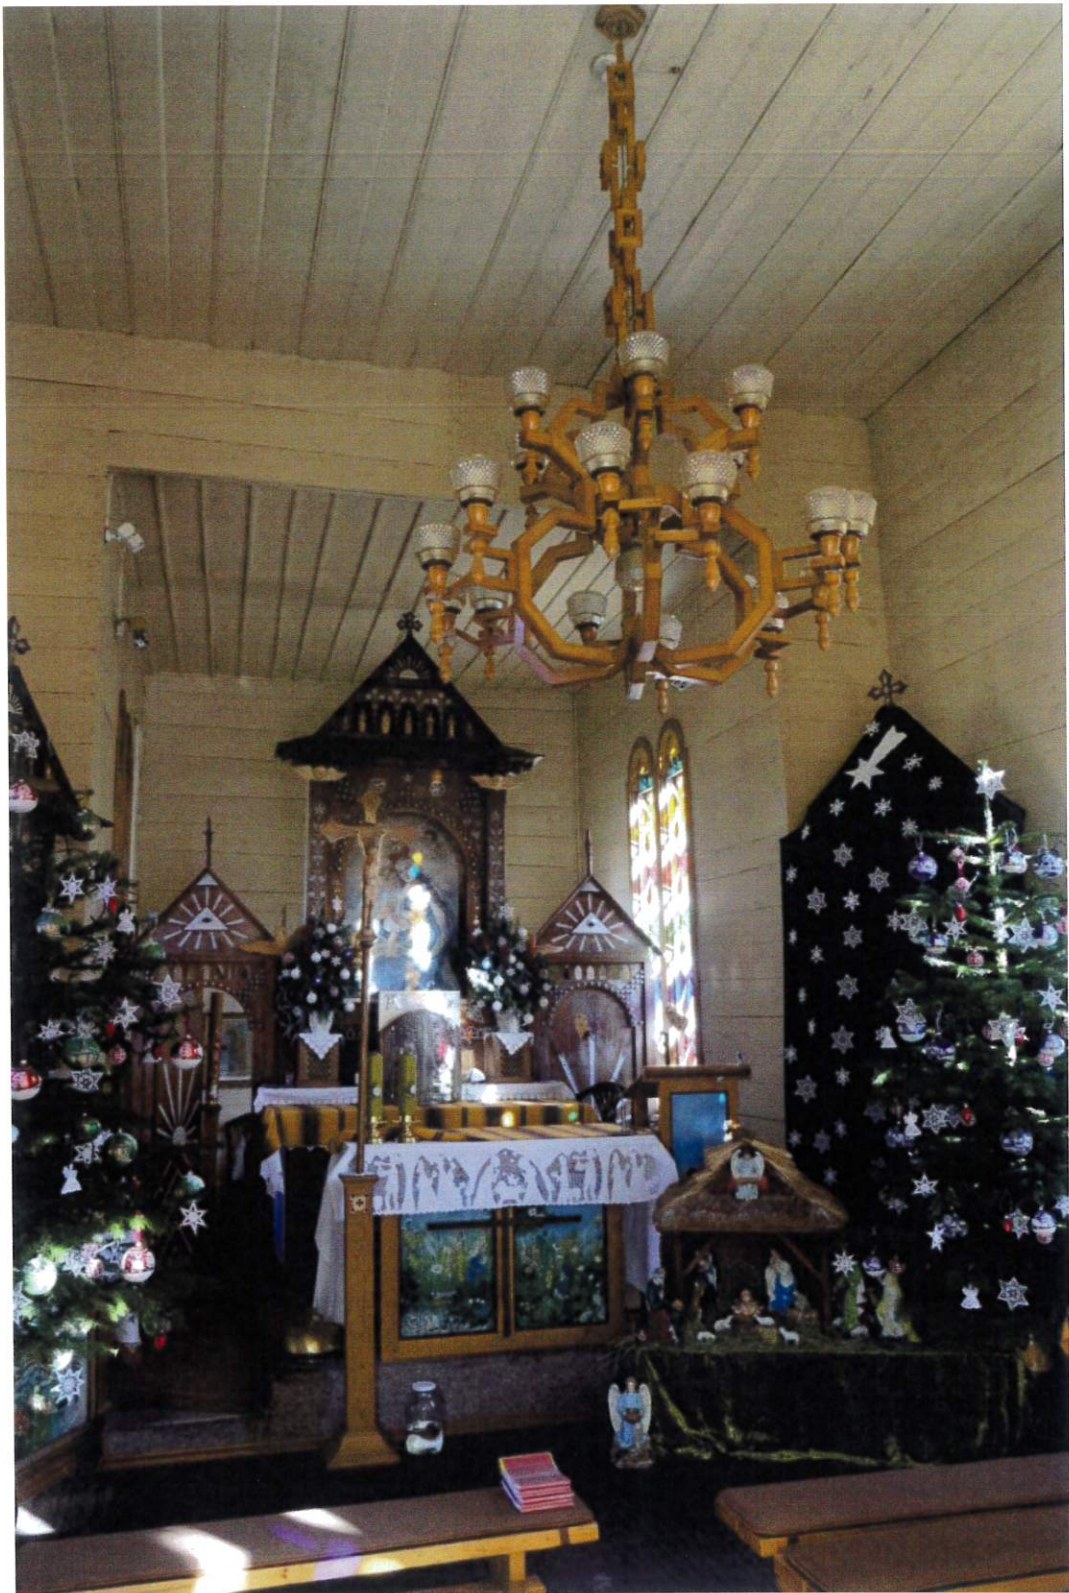
Fot. 1. Kaplica na Wodzie w Ojcowie, wewnątrz. Stan przed konserwacją.

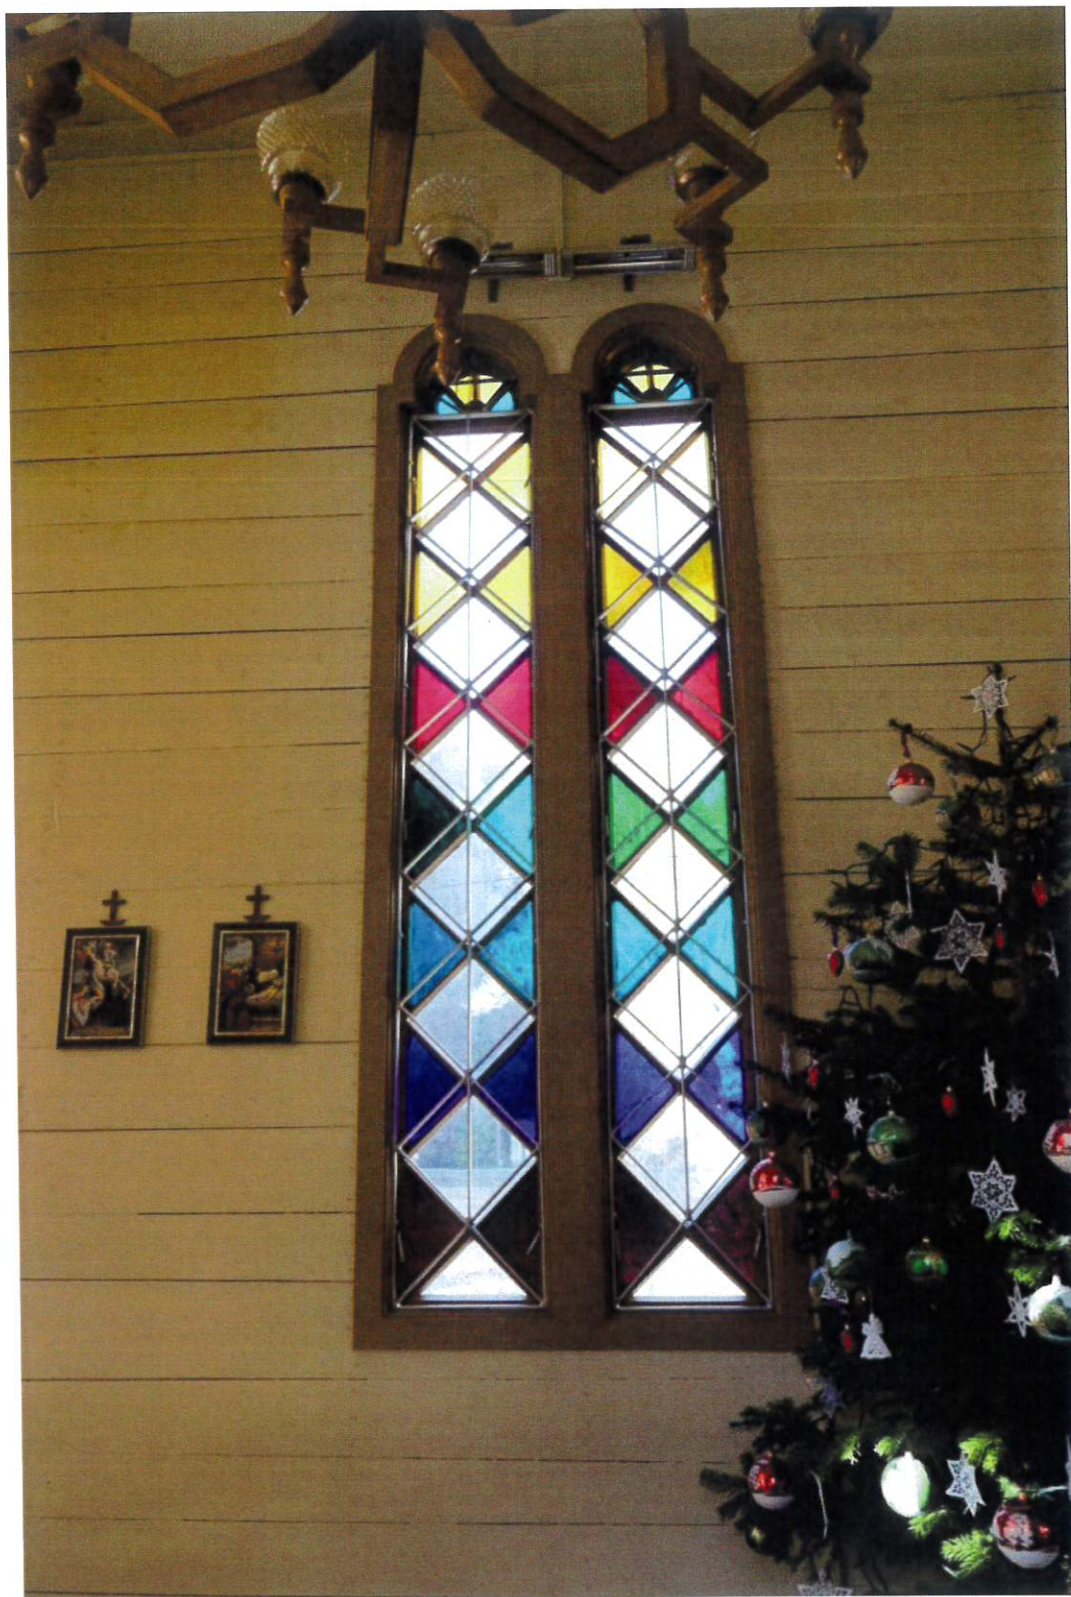
Fot. 2. Kaplica na Wodzie w Ojcowie, wewnątrz. Stan przed konserwacją.

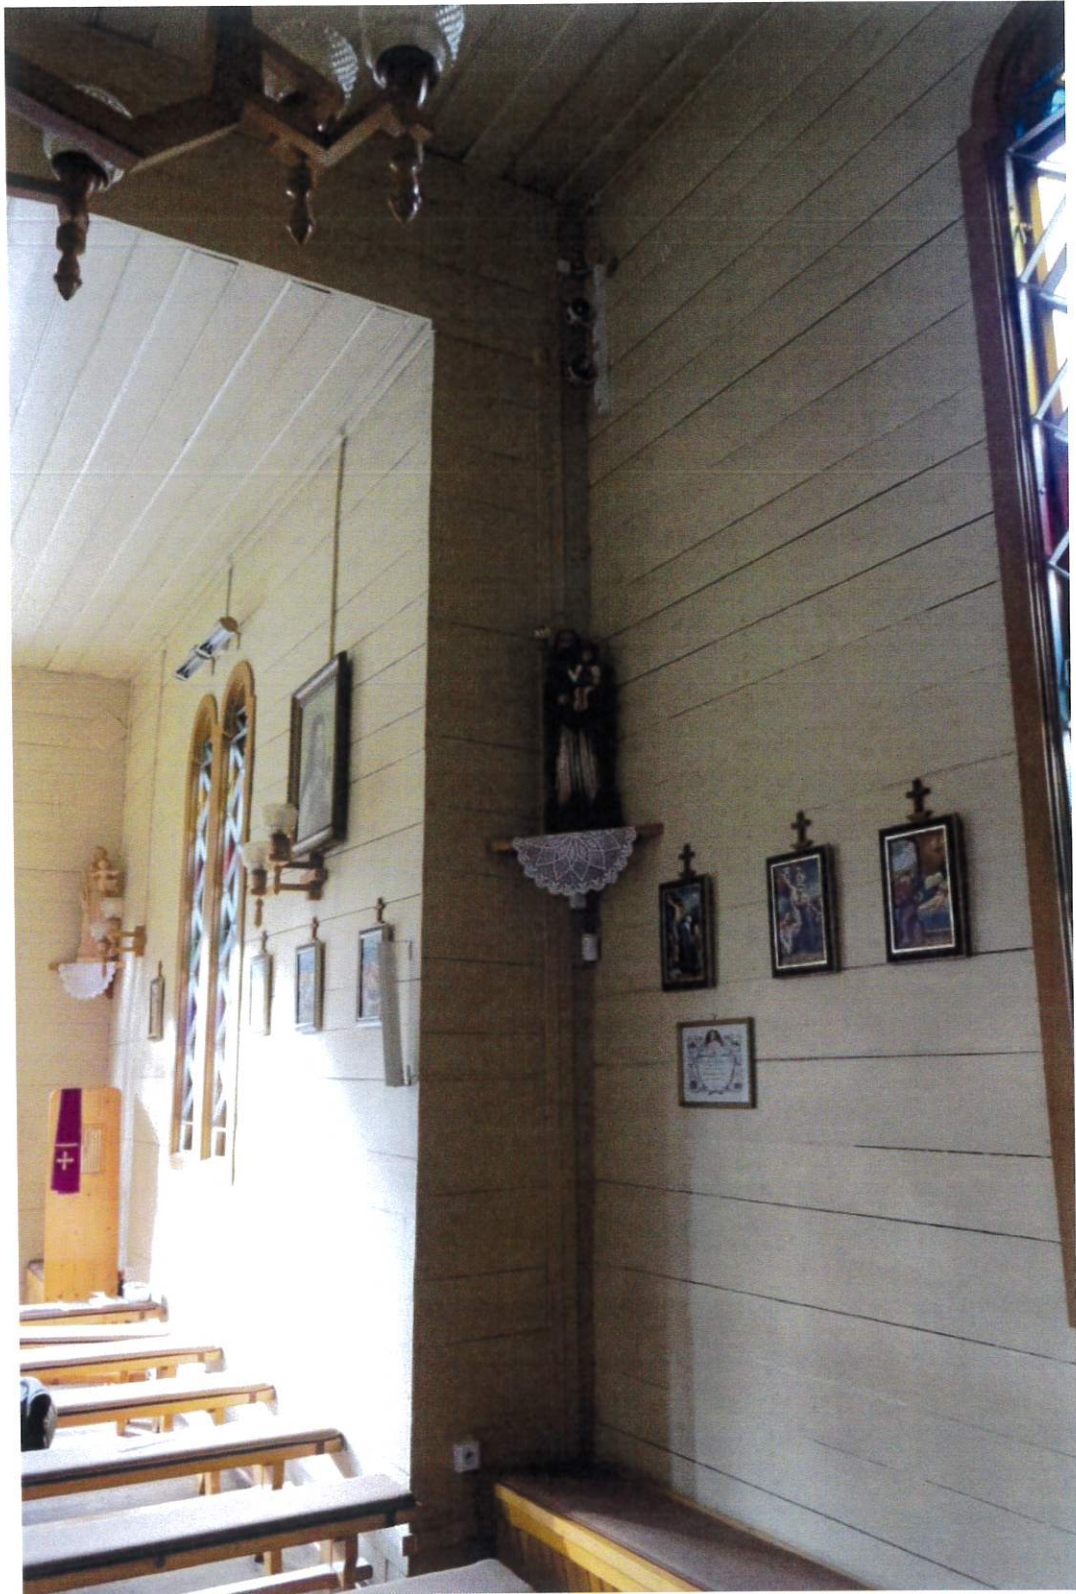
Fot. 3. Kaplica na Wodzie w Ojcowie, wewnątrz. Stan przed konserwacją.

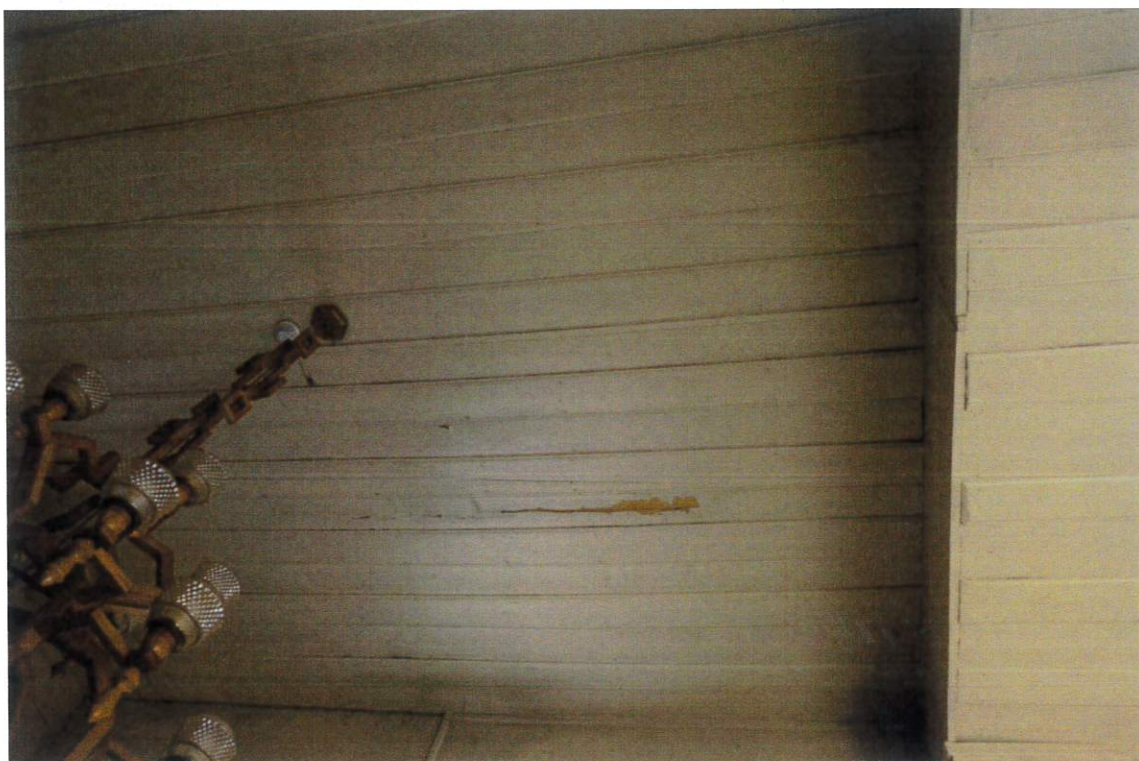
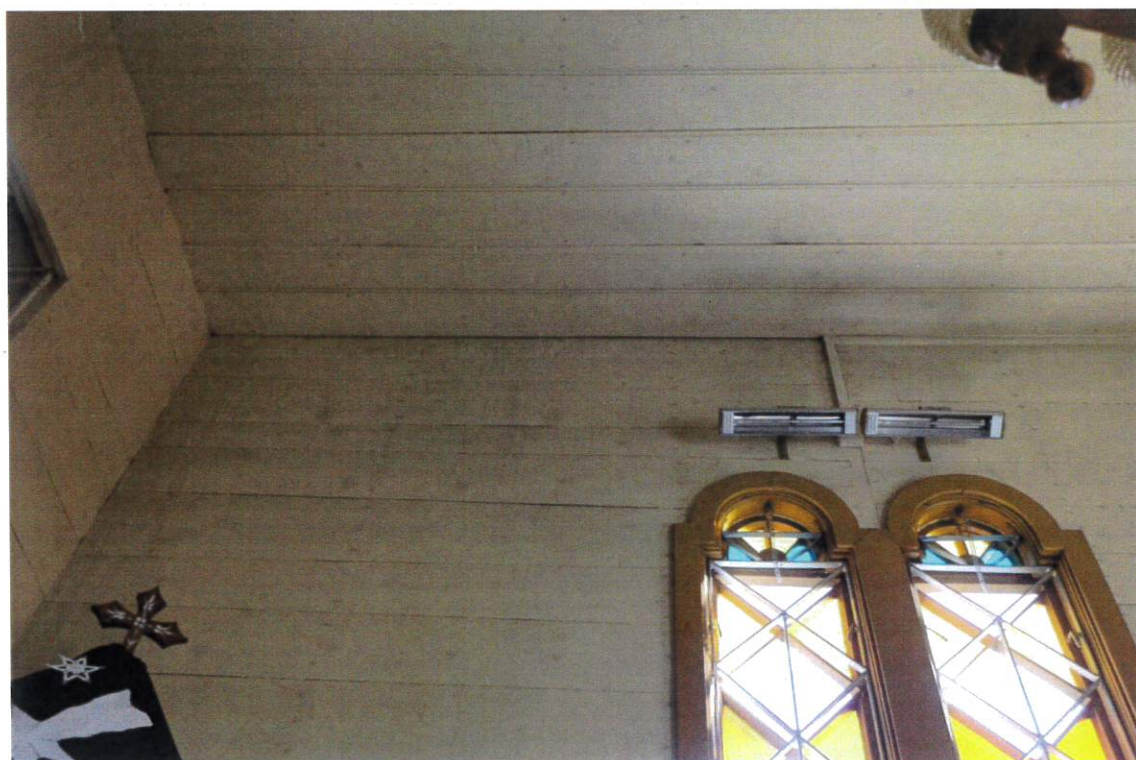
W górnej części ścian widoczne są zacieki, spowodowane zapewne przez wody opadowe przenikające przez nieszczelny dach. W dolnych partiach ścian zauważalne są zniszczenia mechaniczne w postaci obtłuczeń, zarysowań i zabrudzeń, które wynikają z użytkowania kaplicy. Miejscowo na suficie oraz ścianach zlokalizowano ubytki warstw farb, odsłaniające drewno oraz wzdłużne pęknięcia desek. Cała powierzchnia ścian jest zabrudzona i zakurzona.

Fot. 4 i 5. Kaplica na Wodzie w Ojcowie, wnętrze. Stan przed konserwacją. Na górnej fotografii widoczne są ubytki warstw monochromii w obrębie sufitu, na dolnej - zacieki, spowodowane przez wody opadowe przenikające przez nieszczelny dach.

6. Uzupełnienie drobnych ubytków we wszystkich wymienionych wyżej elementach drewnianych kitami epoksydowymi Akson S.C. 256 z wierzchnią warstwą kitów klejowo-kredowych lub gruntami ftalowymi (2-krotnie)

7. Wyrównanie ubytków warstwy malarskiej kitem emulsyjnym.
8. Zabezpieczenie kitów roztworem szelaku w etanolu.
9. Uzupełnienie ubytków warstwy malarskiej farbą olejną. Można użyć farb firmy Tikkurilla, Bekers. W przypadku występowania oryginalnej polichromii, zaleca się użycie do scalania studyjnych farb olejnych lub farb olejno-żywicznych

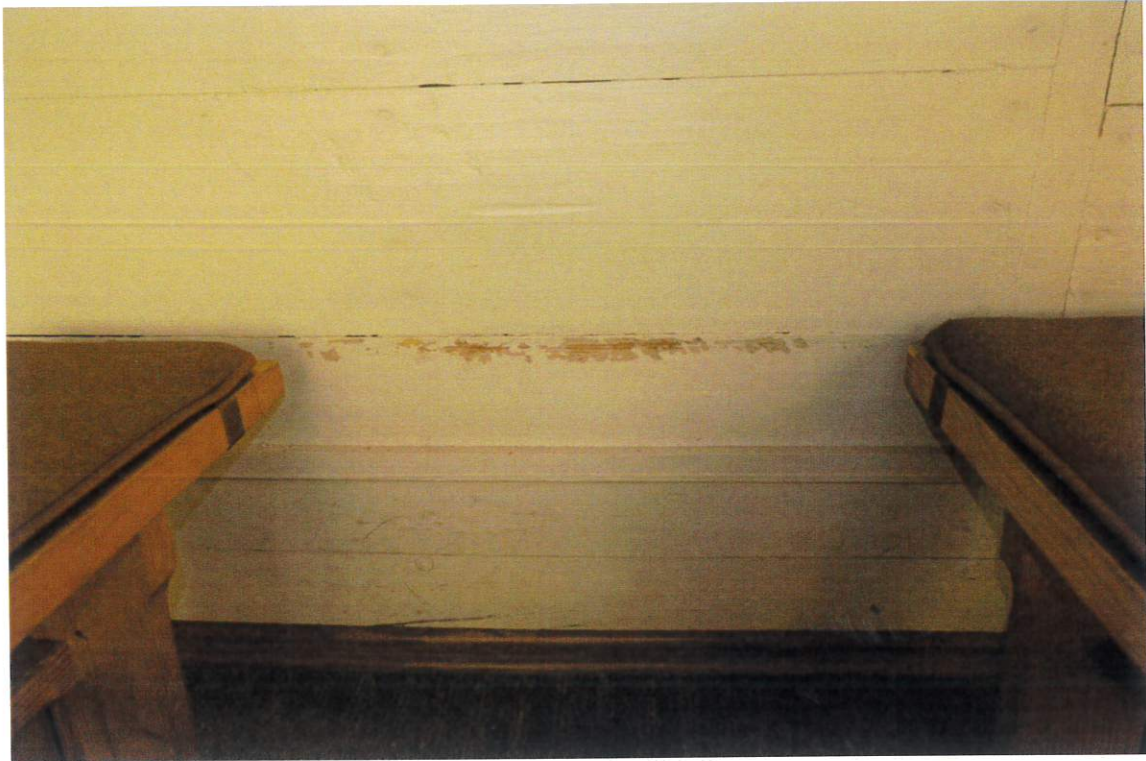
Fot. 6. Kaplica na Wodzie w Ojcowie, wewnątrz. Stan przed konserwacją. Widoczne zniszczenia mechaniczne w postaci obić, zarysowań i zabrudzeń.

3. Mechaniczne i chemiczne usunięcie zabrudzeń i ewentualnych przemalowań i zniekształceń formy malarskiej obecnej warstwy malarskiej olejnej (detergenty terpentyna, alkohol, aceton, dwumetyloformamid, Condrat 2000 itp.).
