PROGRAM PRAC KONSERWATORSKICH
I RESTAURATORSKICH DLA WYPOSAŻENIA KOŚCIOŁA
P.W. WNIEBOWZIĘCIA NMP I ŚW. JÓZEFA RZEMIEŚLNIKA
W GRODZISKU

Rzymskokatolicka Parafia Ojców-Grodzisko
p.w. Wniebowzięcia NMP i św. Józefa Rzemieślnika 32-043 Skała, Grodzisko 7

dr Paweł Boliński, Joanna Kunert

Styczeń 2023

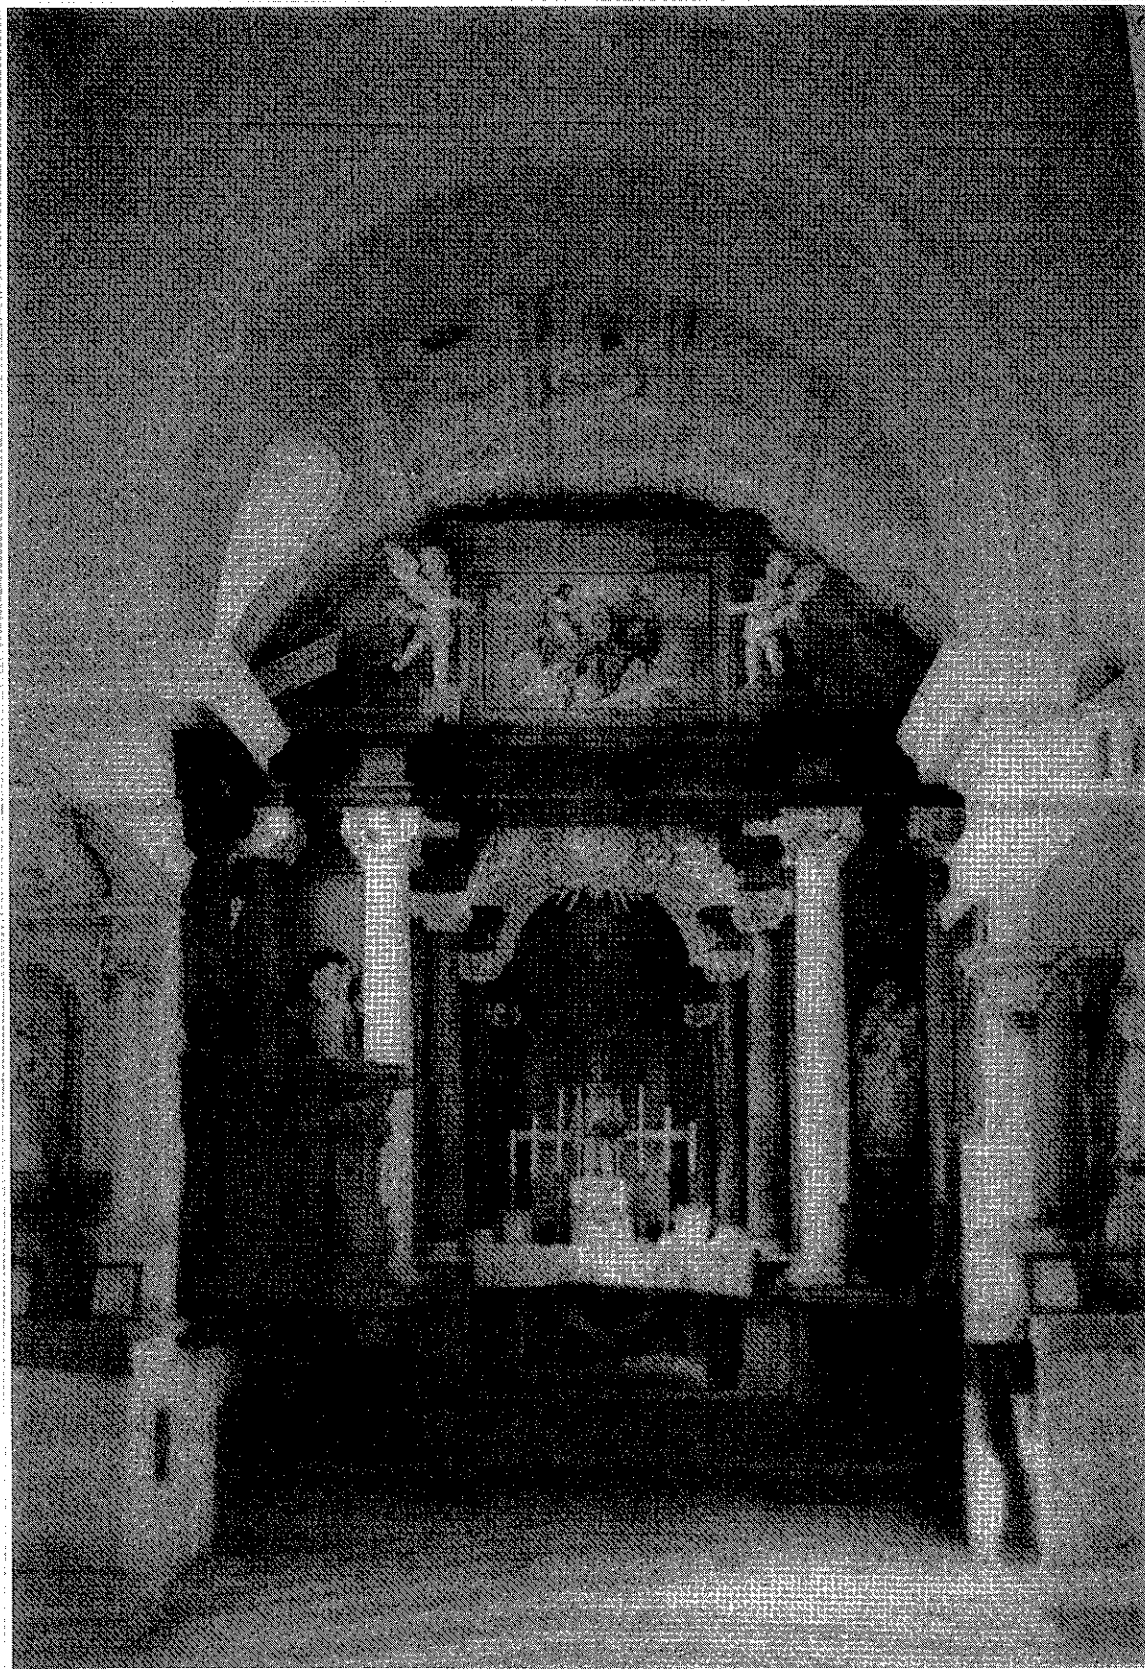
Wydaje się, że powierzchnia części z kolumn ołtarza głównego oraz powierzchnia zwieńczenia i przyczółku pokryta została wtórnie czarną farbą. Przypuszczenie wynika z porównania stanu obecnego z fotografią dokumentującą stan ołtarza w 1954 roku.

Należałoby ustalić jak wyglądało pierwotne usytuowanie rzeźb św. Józefa i Sebastiana w ołtarzu głównym. Na fotografii z 1954 roku św. Sebastian umiejscowiony jest po stronie północnej, a św. Józef po południowej, obecnie rzeźby zamienione są miejscami.

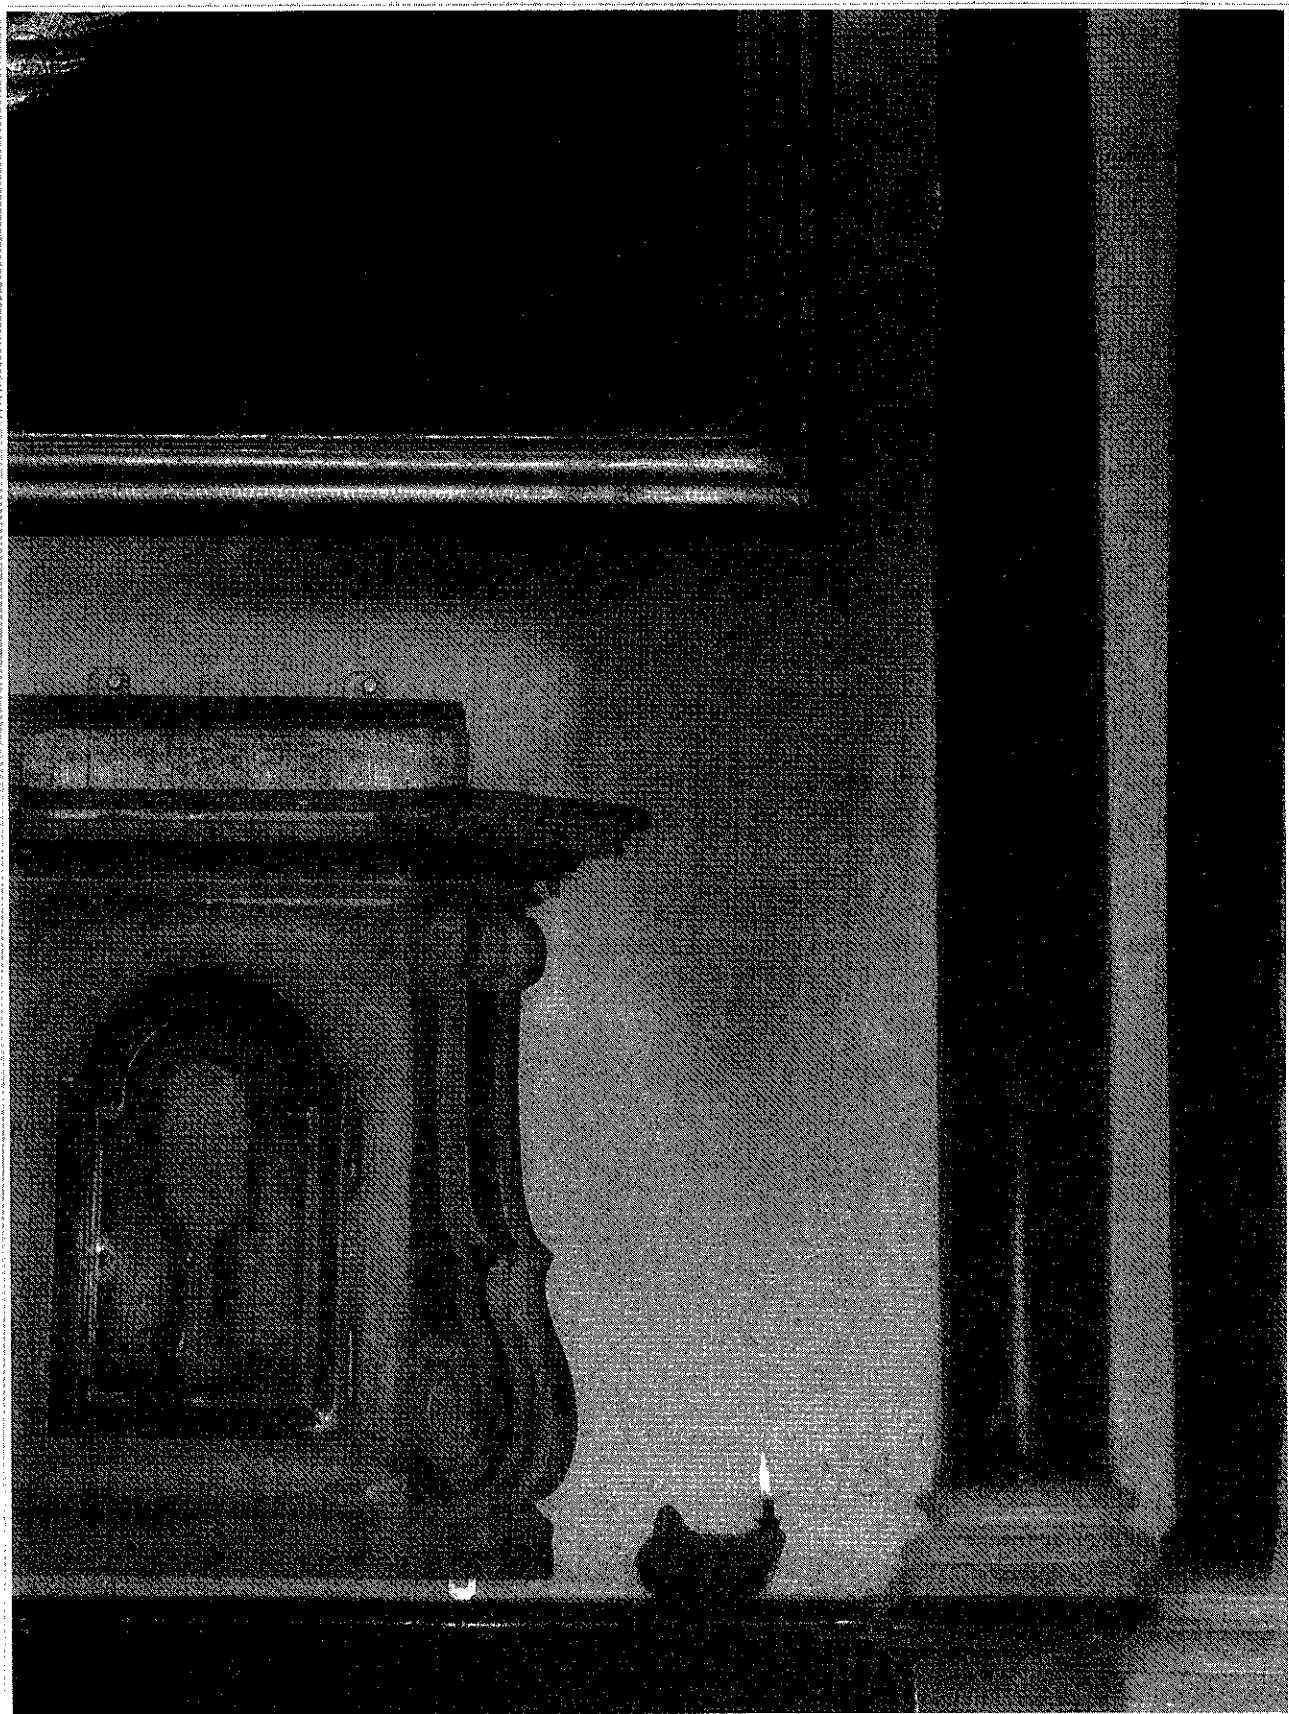
Wieczna lampka olejowa stojąca na mensie ołtarza głównego spowodowała niewielkie osadzenie się kopcina na powierzchni obrazu Matki Boskiej z Dzieciątkiem oraz tynku w pobliżu lampki. Stan obrazów wraz z sukienką na obrazie MB określa się jako dobry i dlatego nie przewiduje się prac konserwatorskich przy nich.

Fot. 5.1.7. Grodzisko 7, 32-043 Skała, kościół p.w. Wniebowzięcia NMP i św. Józefa Rzemieślnika, OŁTARZ GŁÓWNY. Wieczna lampka olejowa stojąca na ołtarzu i zniszczenia wywołane jej użyciem. Fot. J. Kunert, listopad 2017.

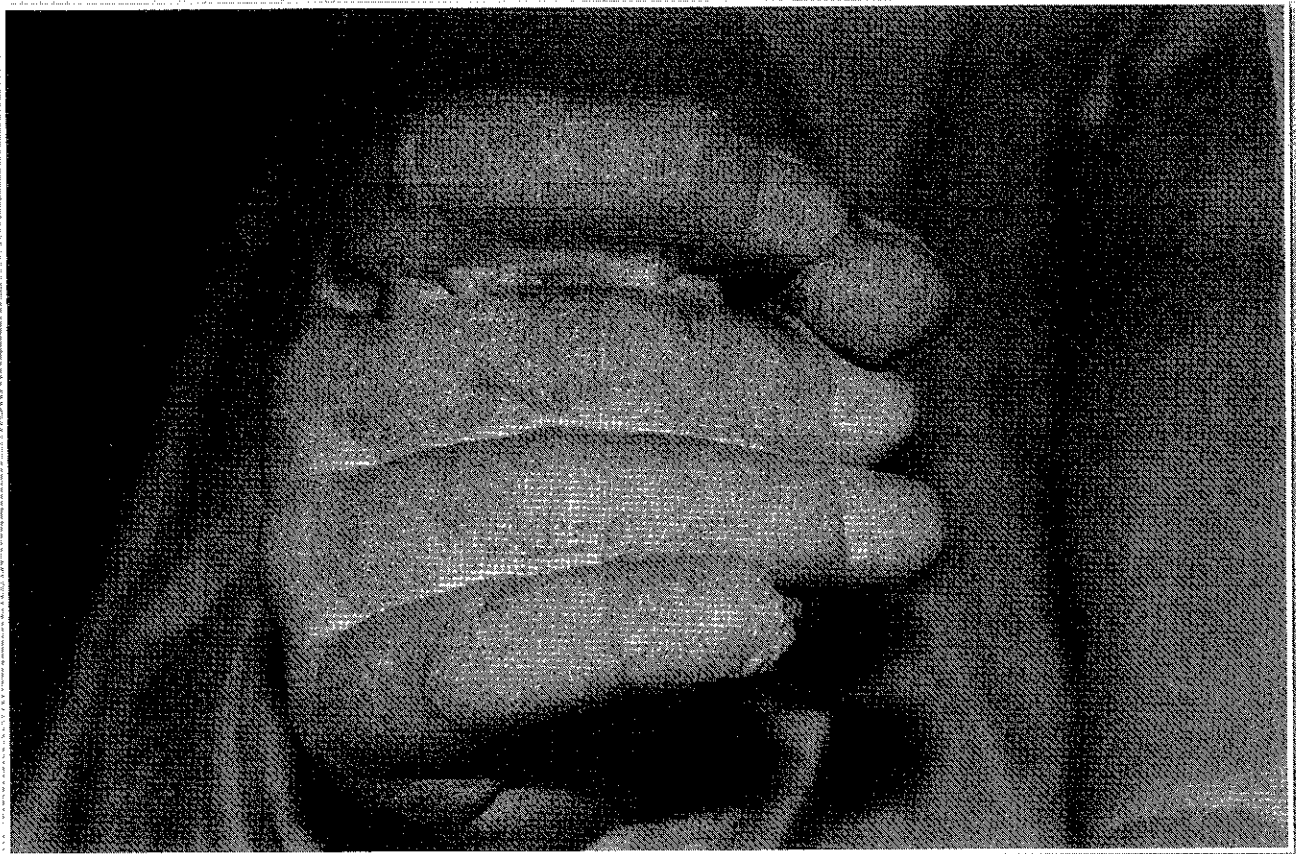
Na palcach prawej dłoni figury św. Józefa występują wtórne sklejenia dwóch palców. Na palcach prawej dłoni figury św. Sebastiana występują wtórne sklejenia dwóch palców oraz ubytek części palca.

Fot. 5.1.9. Grodzisko 7, 32-043 Skała, kościół p.w. Wniebowzięcia NMP i św. Józefa Rzemieślnika, OLTARZ GŁÓWNY. Figura św. Józefa z Dzieciątkiem. Widoczna naprawa. Fot. J. Kunert, listopad 2017.

- Usunięcie wadliwych wtórnych napraw (m.in. przyklejonych fragmentów figur bł. Salomei i św. Józefa, uzupełnień w barwionym stiuku).
- Wzmocnienie struktury osłabionych i osypujących się partii kamienia przy zastosowaniu impregnacji odpowiednimi preparatami (np. hydrofilnym preparatem krzemoorganicznym na bazie tetraetoksyilanu, np. Remmers KSE 300).

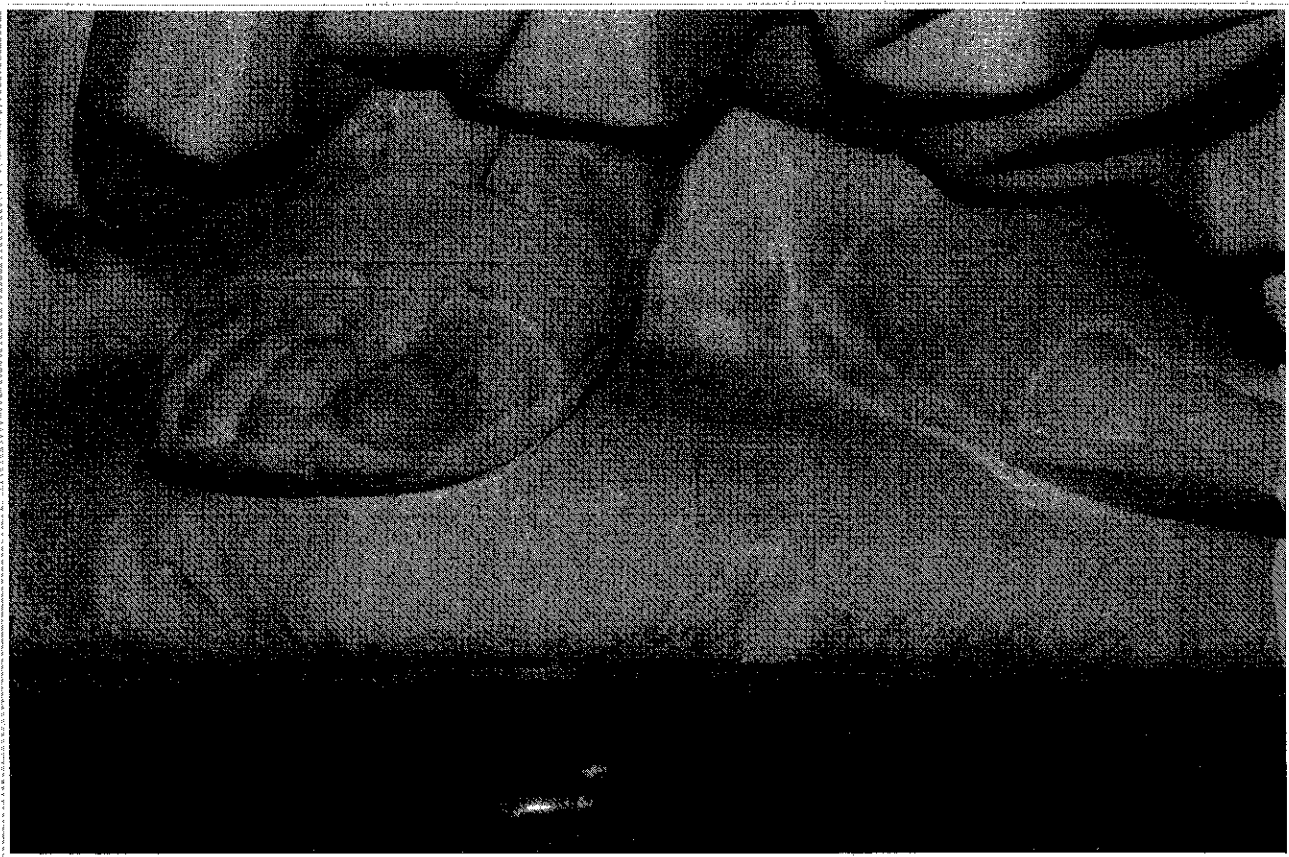
Fot. 5.1.10. Grodzisko 7, 32-043 Skała, kościół p.w. Wniebowzięcia NMP i św. Józefa Rzemieślnika, OŁTARZ GŁÓWNY. Figura św. Józefa z Dzieciątkiem. Widoczne ślady kleju, ubytki stiuku. Fot. J. Kunert, listopad 2017.

— Uzupełnienie ubytków w stiuku i spoin (kitami mineralnymi barwionymi w masie, na bazie spoiw hydraulicznych np. cement biały M52 z odpowiednimi wypełniaczami imitujące strukturę i barwę oryginału).

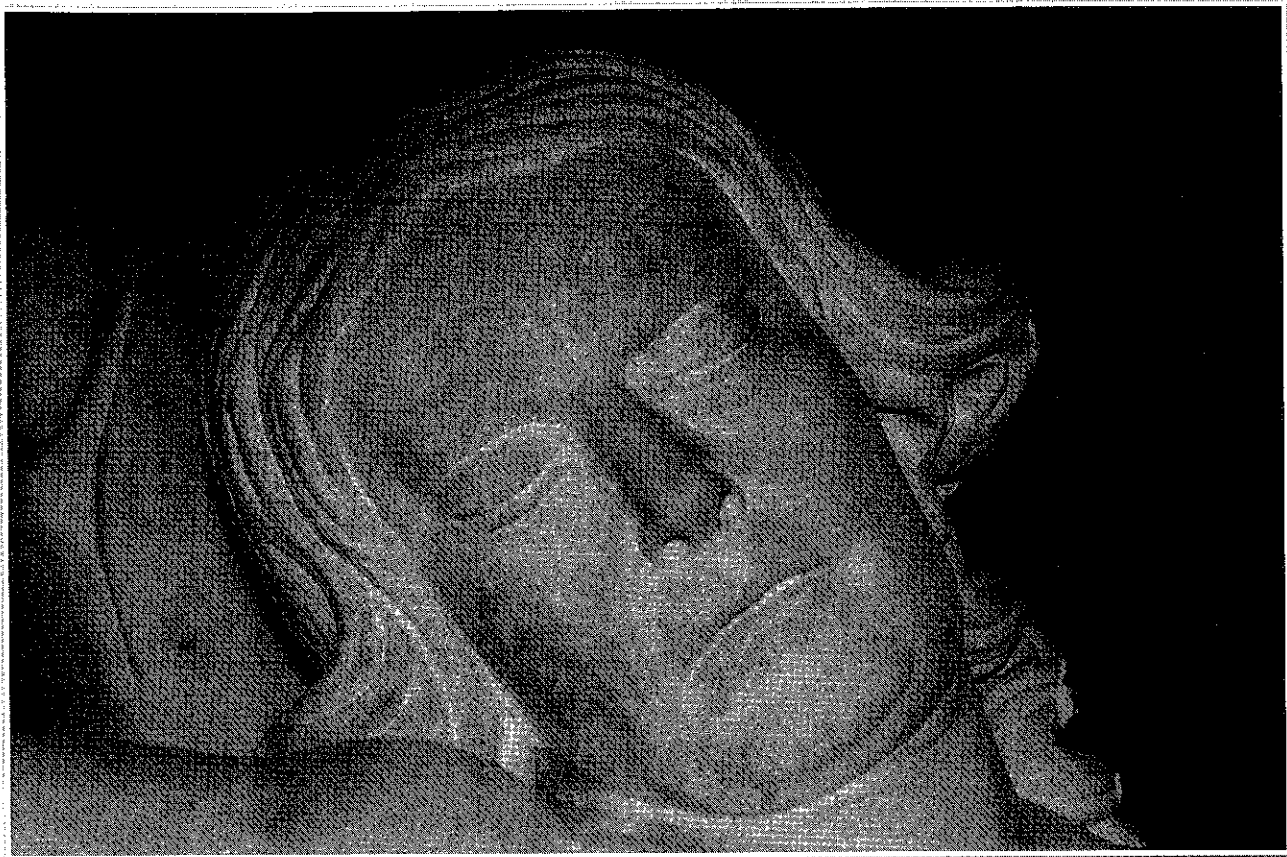
Fot. 5.1.12. Grodzisko 7, 32-043 Skała, kościół p.w. Wniebowzięcia NMP i św. Józefa Rzemieślnika, OŁTARZ GŁÓWNY. Figura św. Sebastiana. Widoczne zabrudzenia. Fot. J. Kunert, listopad 2017.

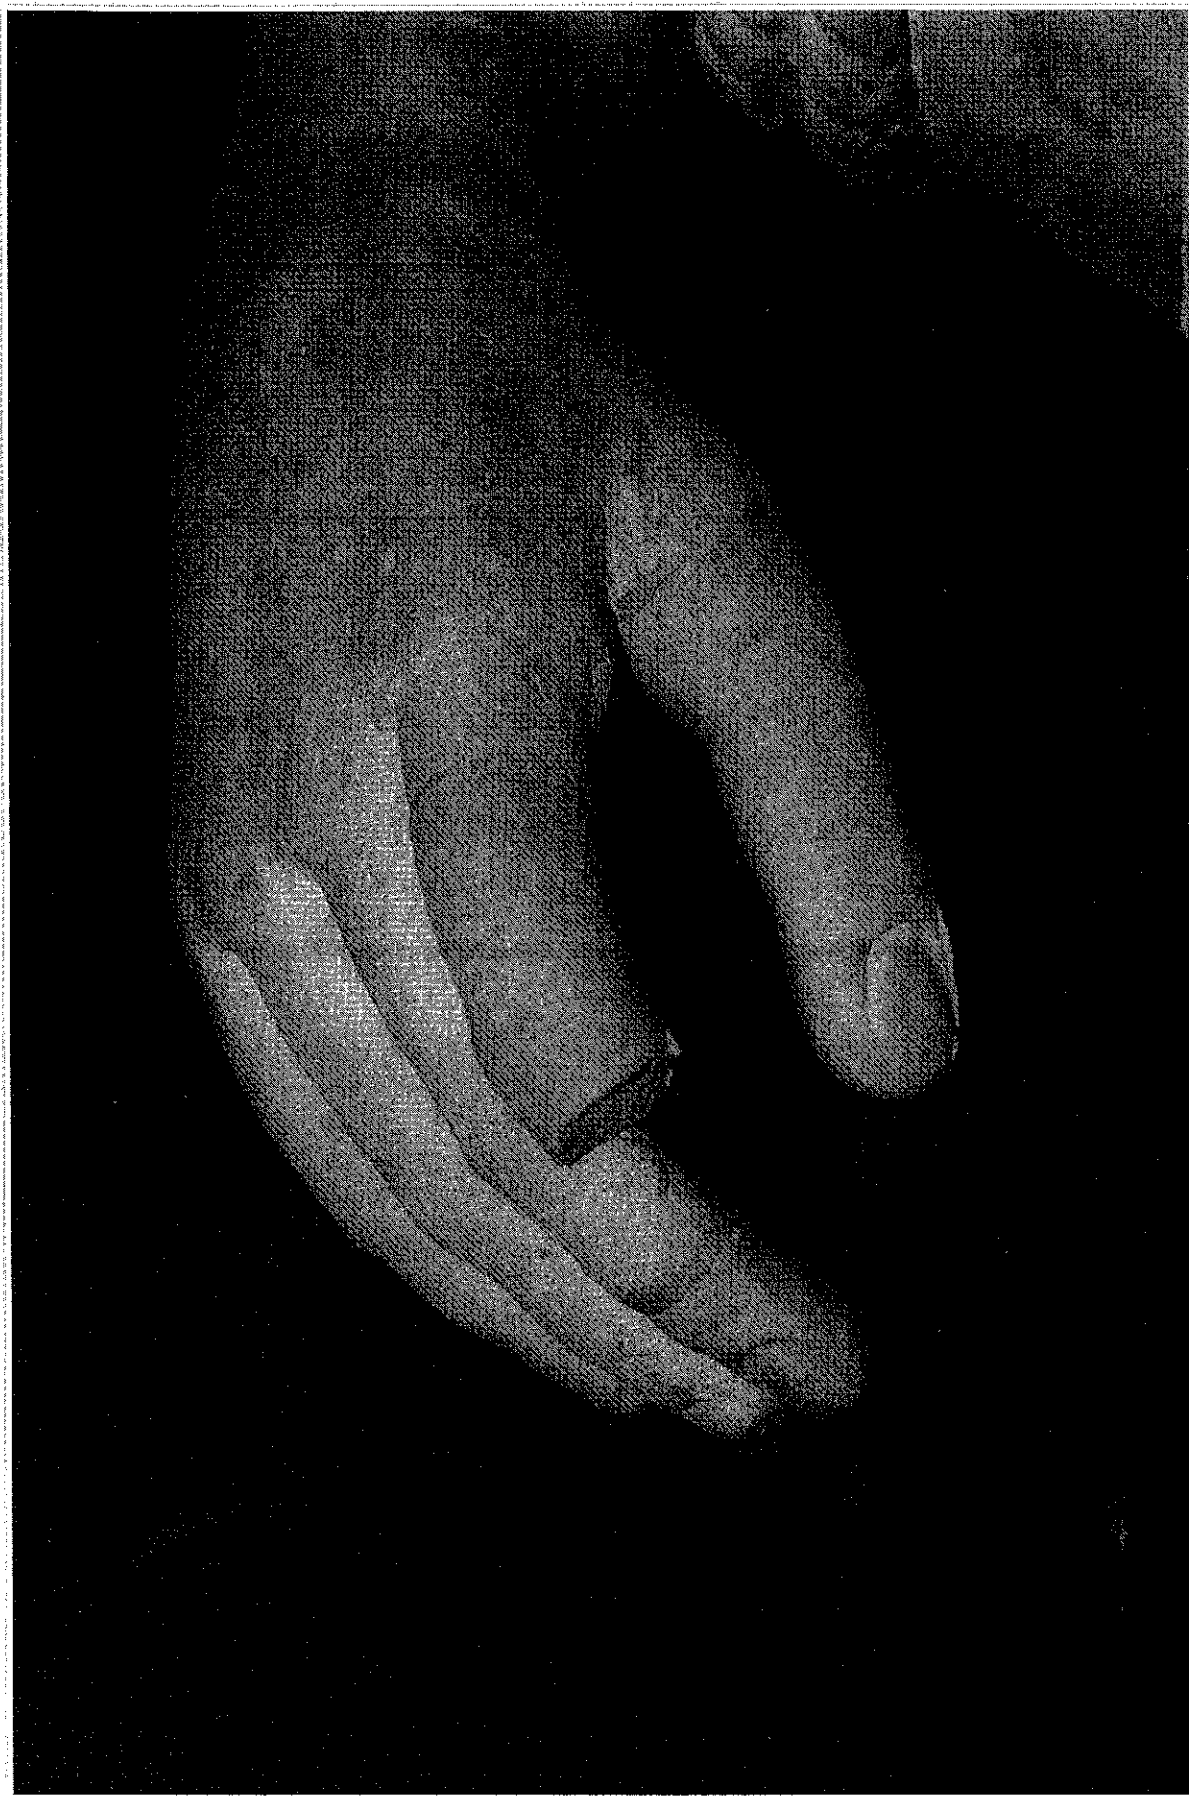
Fot. 5.1.14. Grodzisko 7, 32-043 Skała, kościół p.w. Wniebowzięcia NMP i św. Józefa Rzemieślnika, OŁTARZ GŁÓWNY. Figura św. Sebastiana. Widoczne wcześniejsze naprawy i ubytki rzeźby. Fot. J. Kunert, listopad 2017.

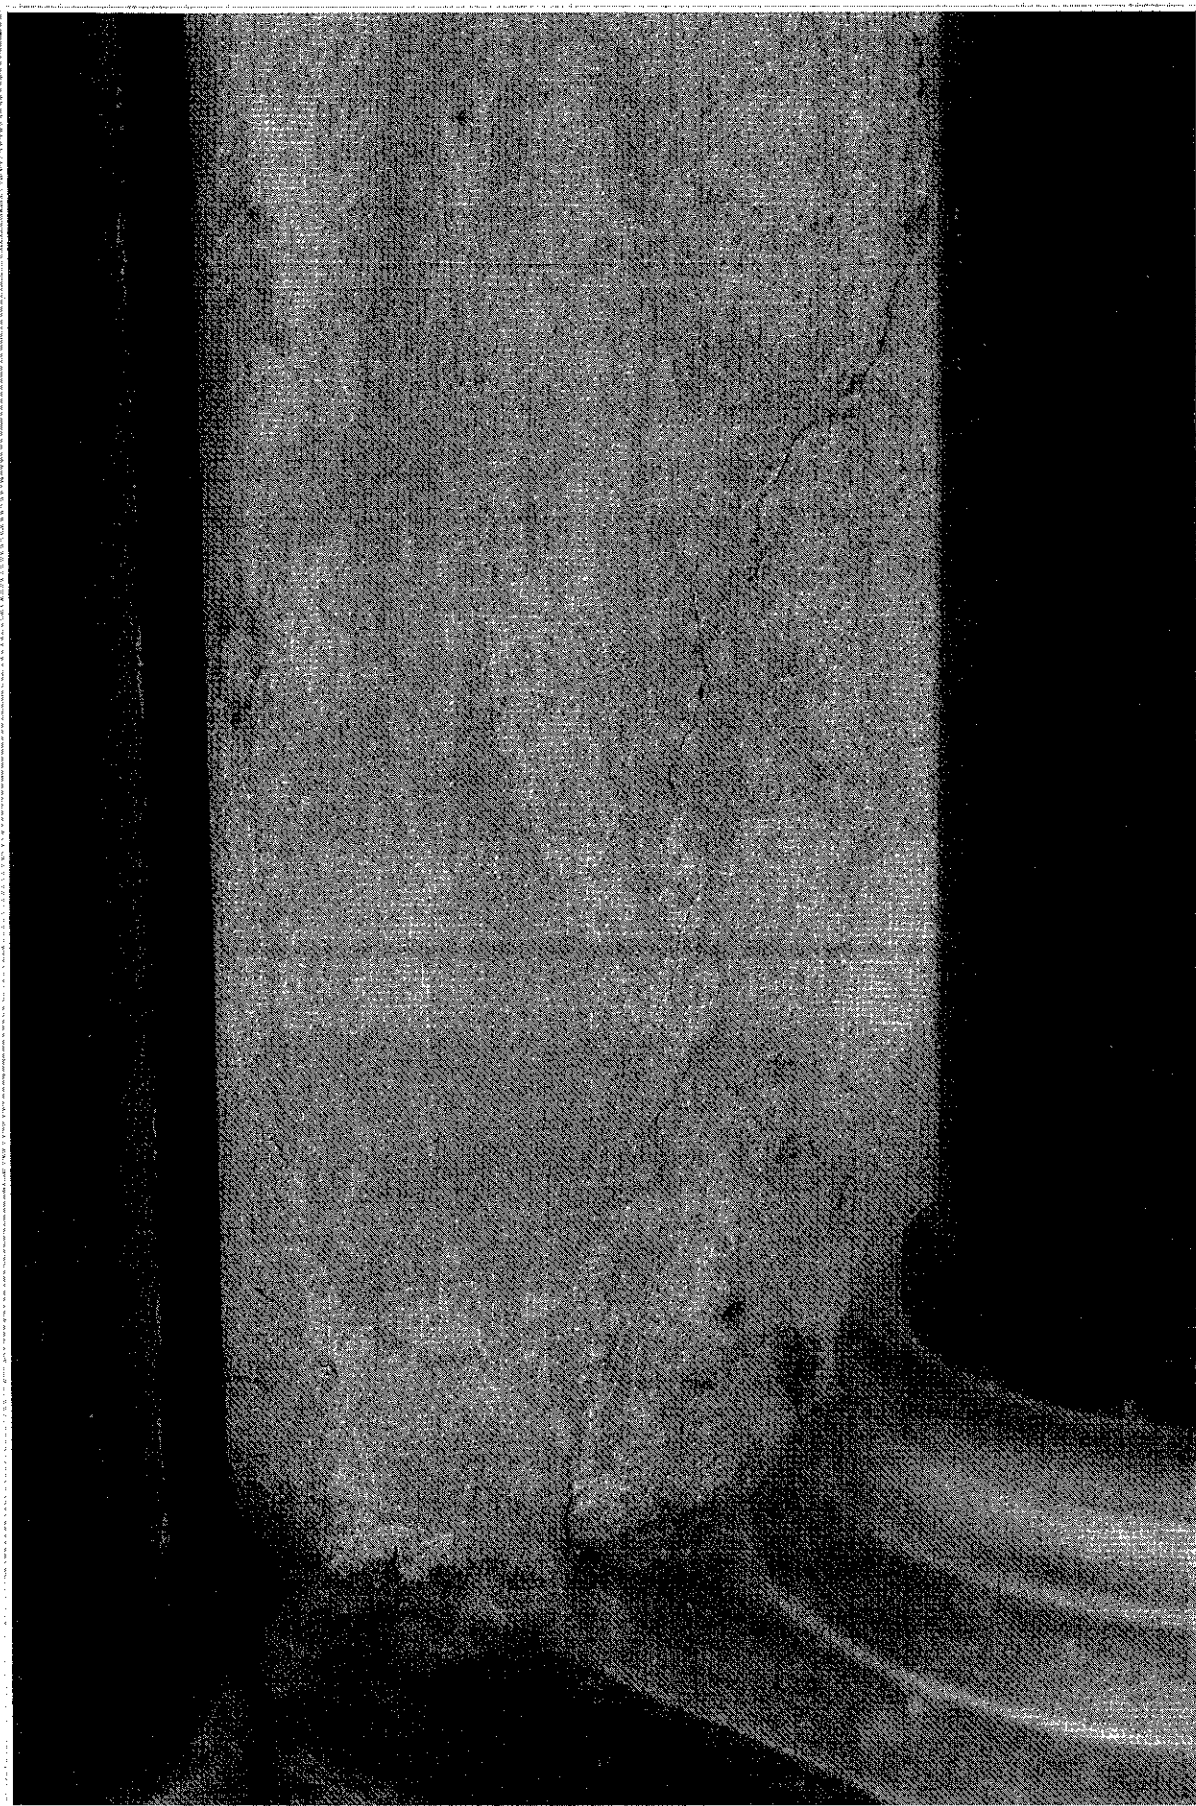
Fot. 5.1.16. Grodzisko 7, 32-043 Skała, kościół p.w. Wniebowzięcia NMP i św. Józefa Rzemieślnika, OŁTARZ GŁÓWNY. Widoczne ubytki i pęknięcia tynku między kolumnami ołtarza. Fot. J. Kunert, listopad 2017.

— Drobne pęknięcia i szczeliny tynków przy ołtarzu głównym należy wypełnić przy zastosowaniu iniekcji ciśnieniowej (np. preparatem Ledan TB1 prod. Kremer).

— Uzupełnienie drobnych ubytków tynków i scalenie kolorystyczne drobnych ubytków (kitami np. piaskowo-wapiennymi z dodatkiem białego cementu).

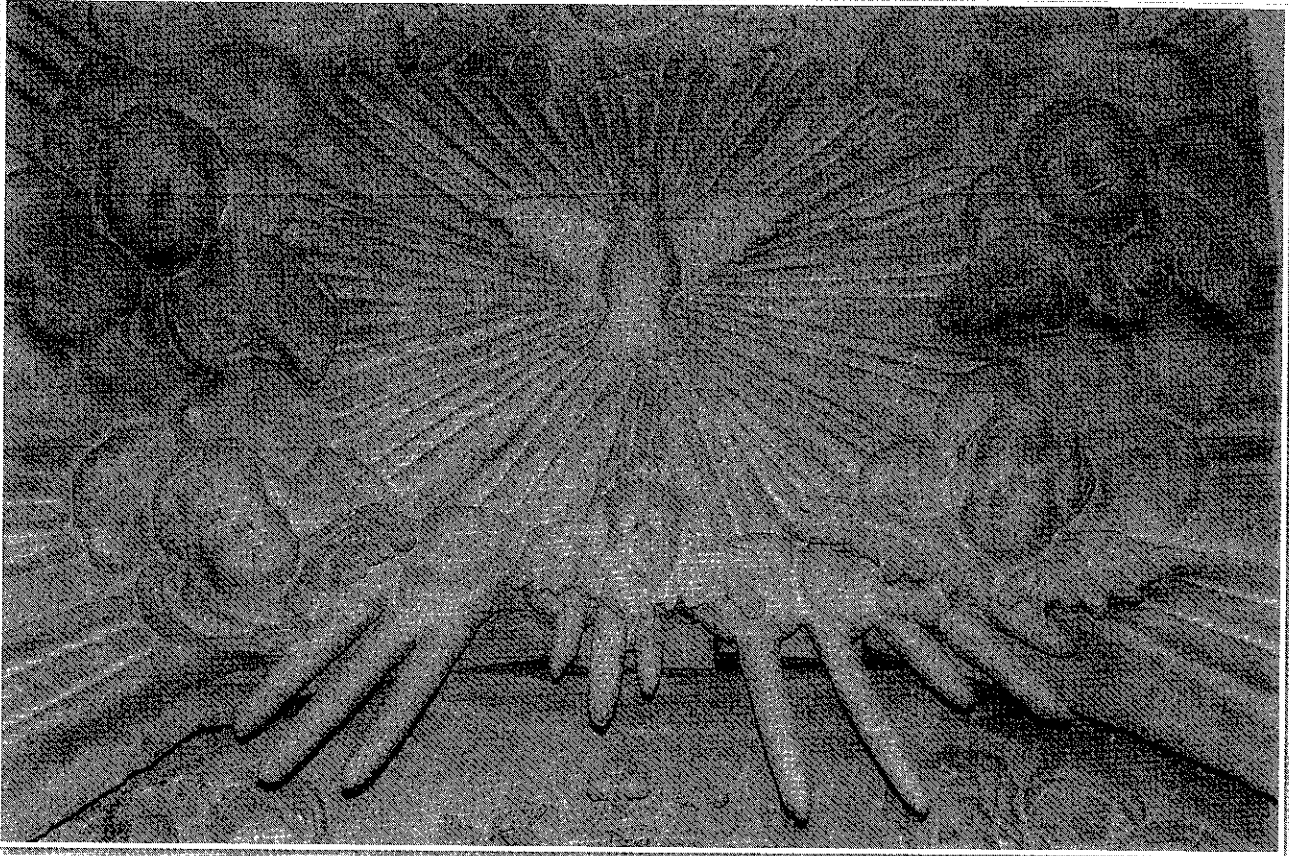
Powierzchnia stiuków jest widocznie zabrudzona. Niektóre miejsca są osłabione, występują spękania i ubytki. Brak widocznego rozwoju mikroorganizmów.

Fot. 5.1.17. Grodzisko 7, 32-043 Skała, kościół p.w. Wniebowzięcia NMP i św. Józefa Rzemieślnika, OŁTARZ GŁÓWNY. Widoczne zabrudzenia stiukowego zwieńczenia. Fot. J. Kunert, listopad 2017.

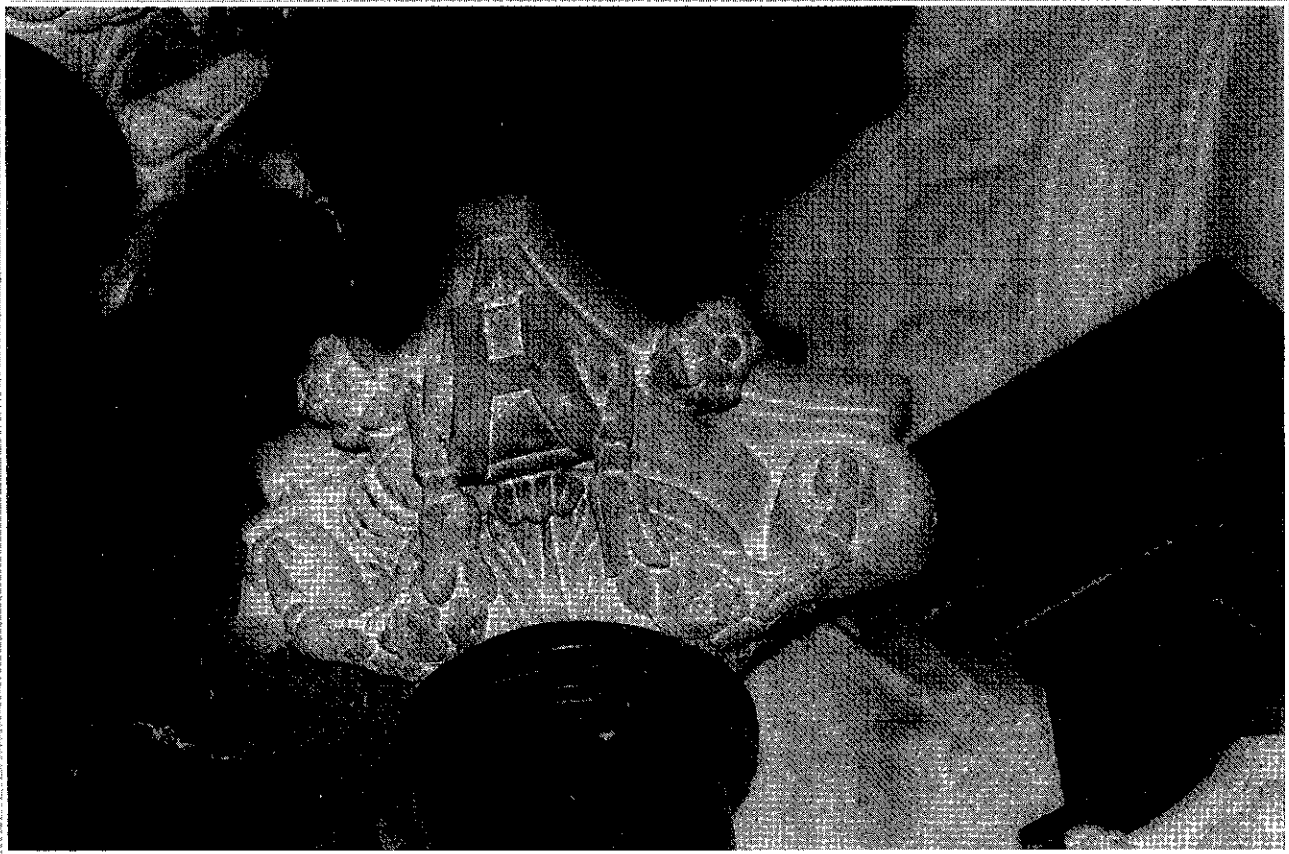
Fot. 5.1.18 Grodzisko 7, 32-043 Skała, kościół p.w. Wniebowzięcia NMP i św. Józefa Rzemieślnika, OLTARZ GŁÓWNY. Widoczne zabrudzenia detalu architektonicznego. Fot. J. Kunert, listopad 2017.

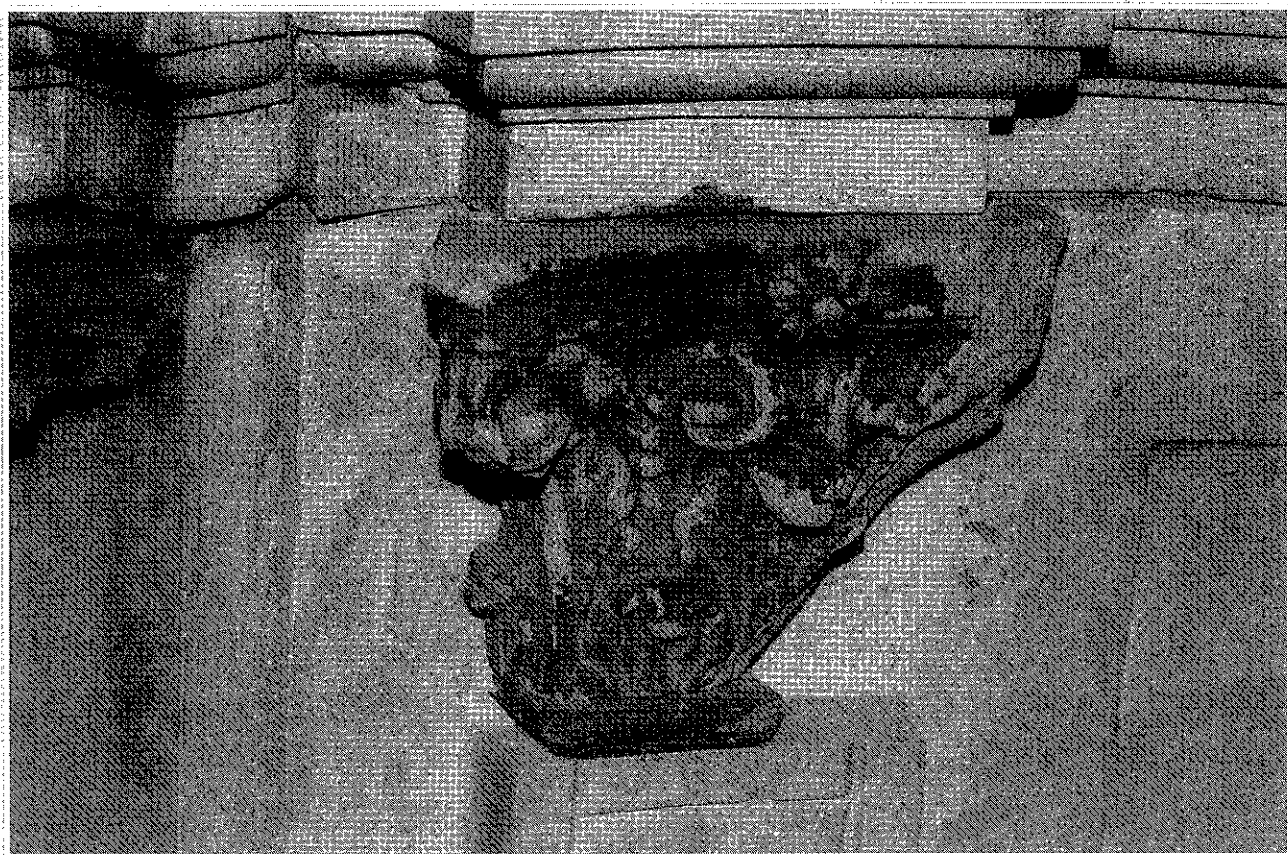
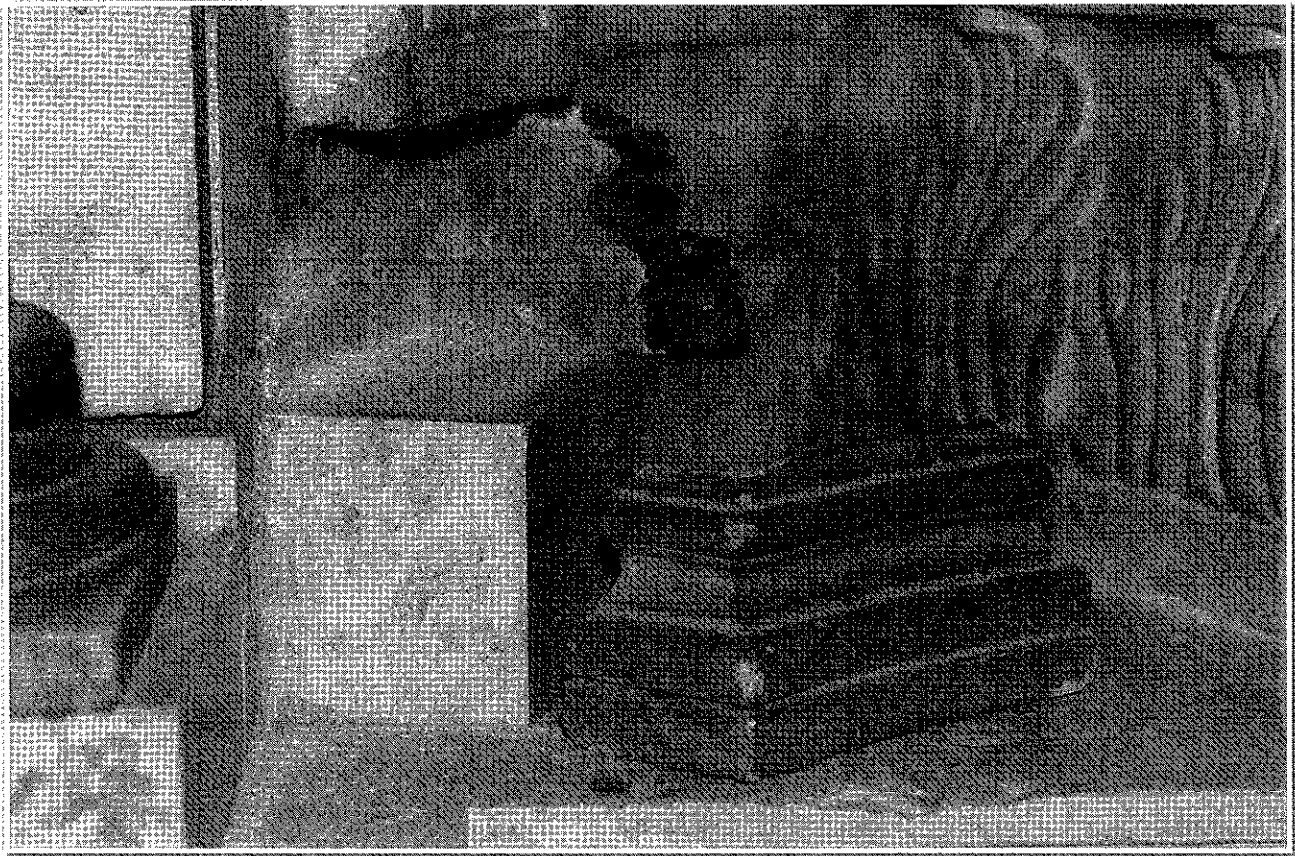
Fot. 5.1.21. Grodzisko 7, 32-043 Skała, kościół p.w. Wniebowzięcia NMP i św. Józefa Rzemieślnika, OŁTARZ BŁ. SALOMEI. Stan zachowania detalu architektonicznego wraz ze złoconiami. Fot. J. Kunert, listopad 2017.

Fot. 5.1.22. Grodzisko 7, 32-043 Skała, kościół p.w. Wniebowzięcia NMP i św. Józefa Rzemieślnika, OŁTARZ BŁ. SALOMEI. Stan zachowania detalu architektonicznego wraz ze złoceniami. Fot. J. Kunert, listopad 2017.

— Wykonanie uzupełnień złocień. Wybór metody uzależniony od technologii wykonania warstwy oryginalnej (np. przy użyciu złota mineralnego i roztworu Paraloidu B72 w toluenie lub użycie złota płatkowego zabezpieczanego przed czynnikami atmosferycznymi Paraloidem B72).

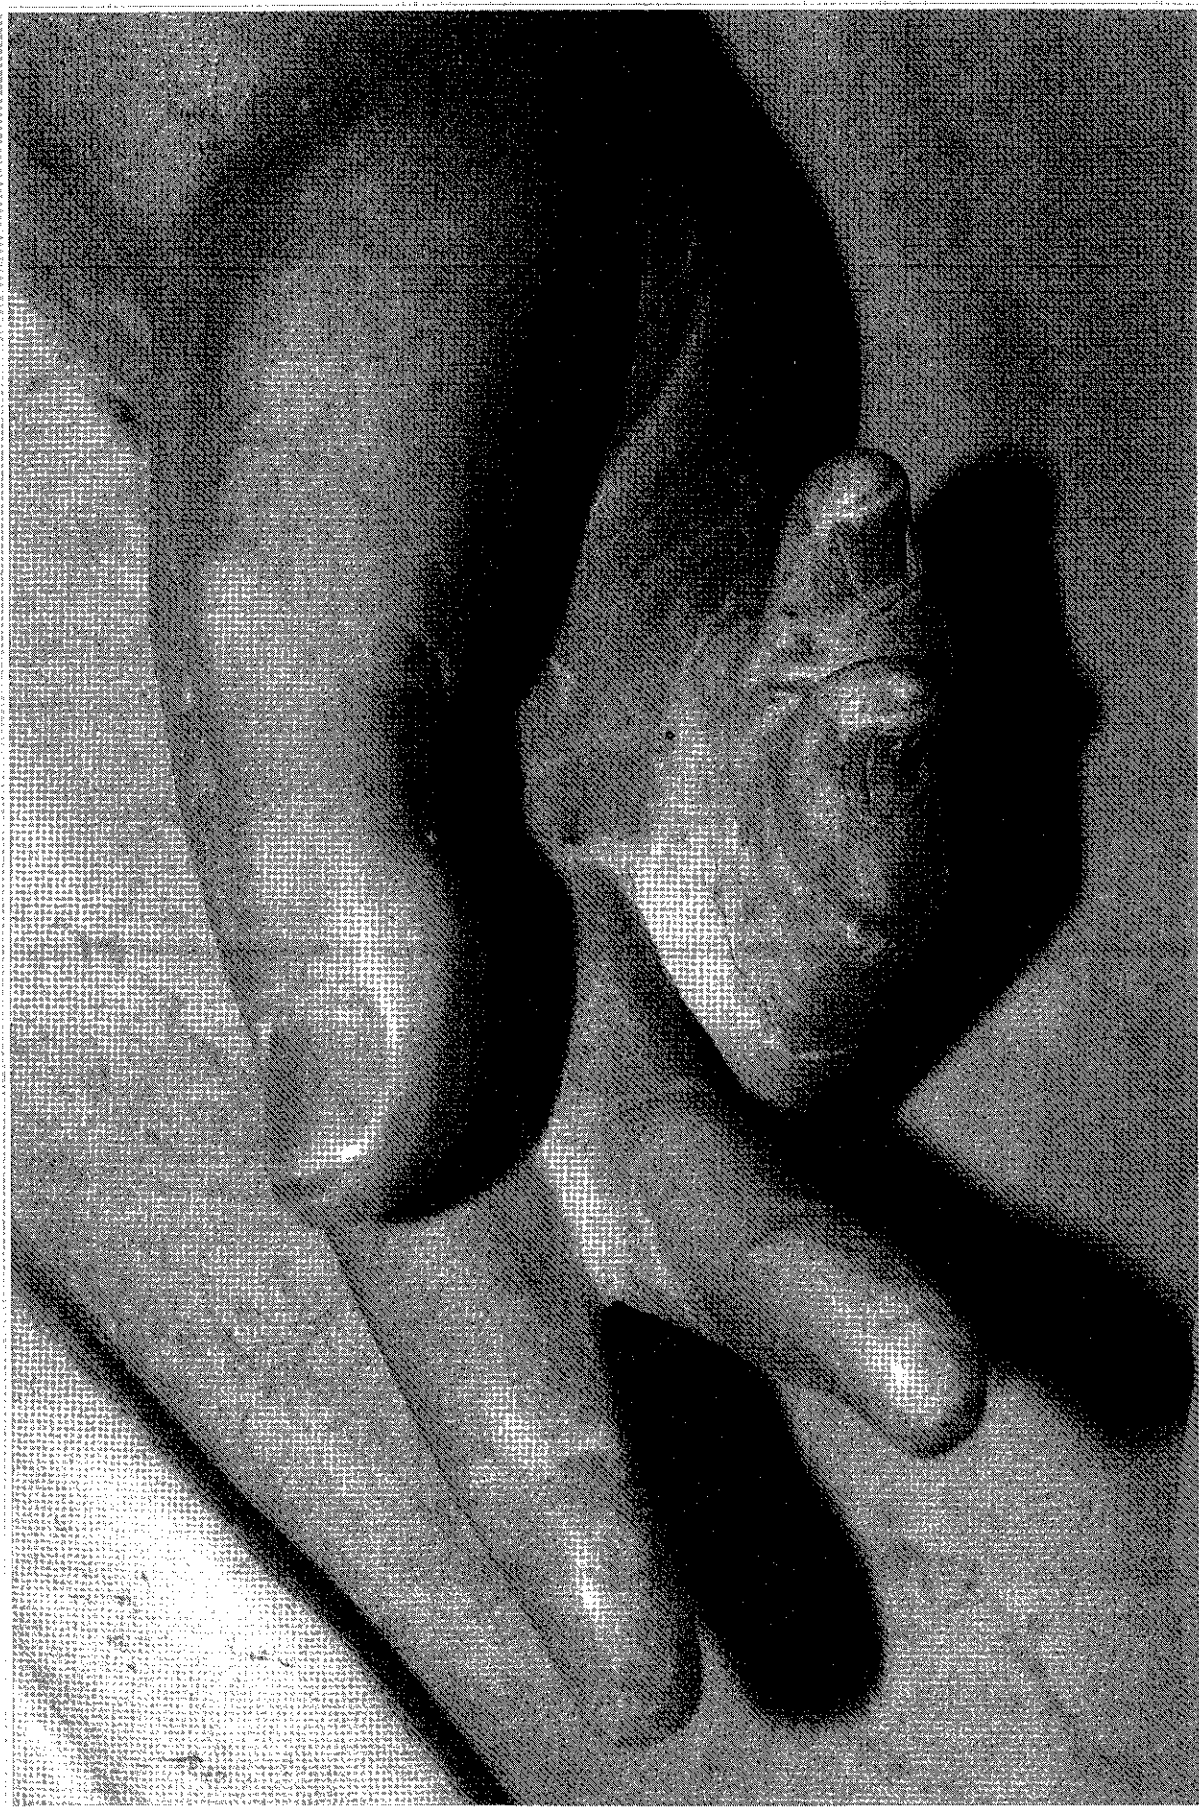
Na marmurowych palcach prawej dłoni bł. Salomei występują wtórne sklejenia dwóch palców. Na rzeźbach widoczne drobne kity.

Fot. 5.1.25. Grodzisko 7, 32-043 Skała, kościół p.w. Wniebowzięcia NMP i św. Józefa Rzemieślnika, OLTARZ BŁ. SALOMEI. Figura bł. Salomei, widoczna naprawa. Fot. J. Kunert, listopad 2017.

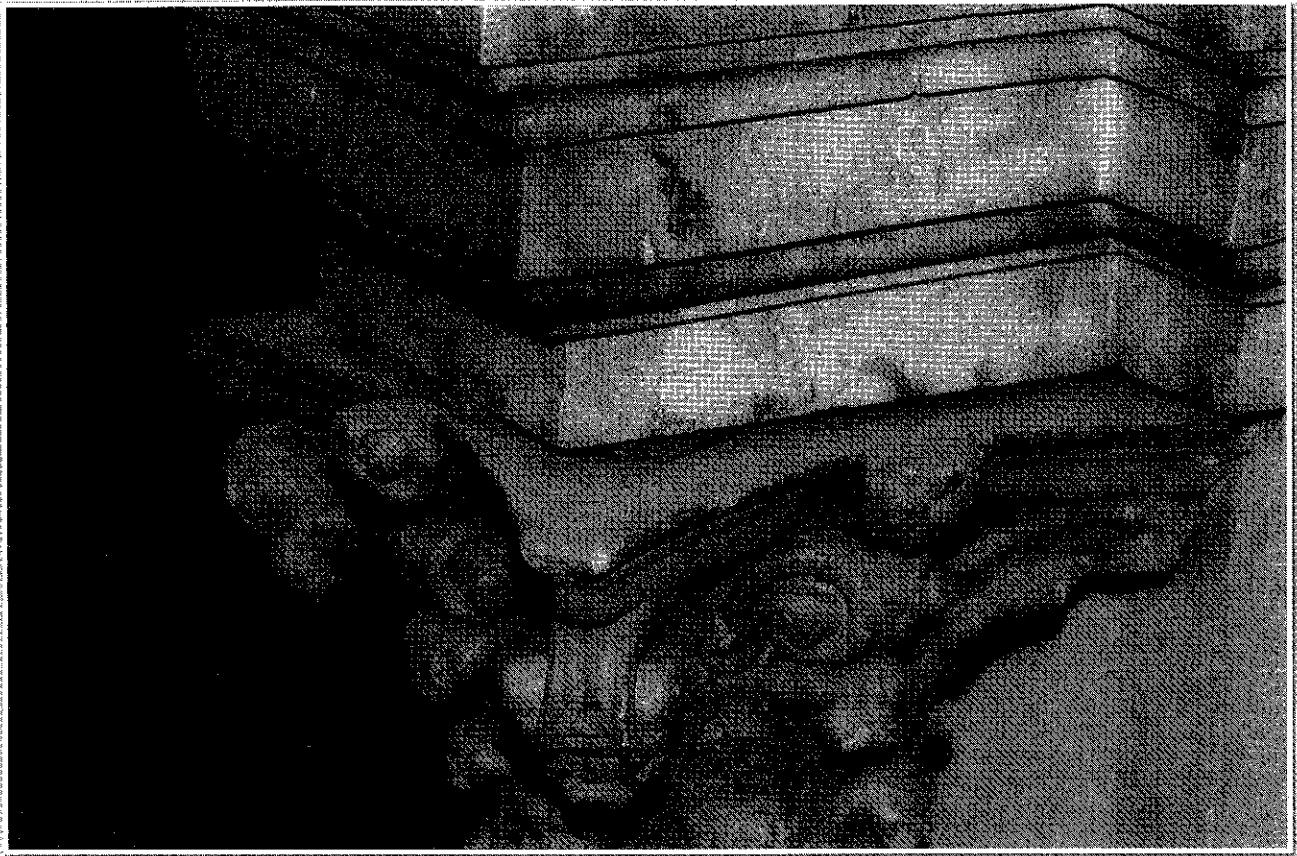
Fot. 5.1.27. Grodzisko 7, 32-043 Skała, kościół p.w. Wniebowzięcia NMP i św. Józefa Rzemieślnika, OŁTARZ BŁ. SALOMEI. Stan zachowania detalu architektonicznego. Prowizoryczne uzupełnienie szczeliny drewnem. Fot. J. Kunert, listopad 2017.

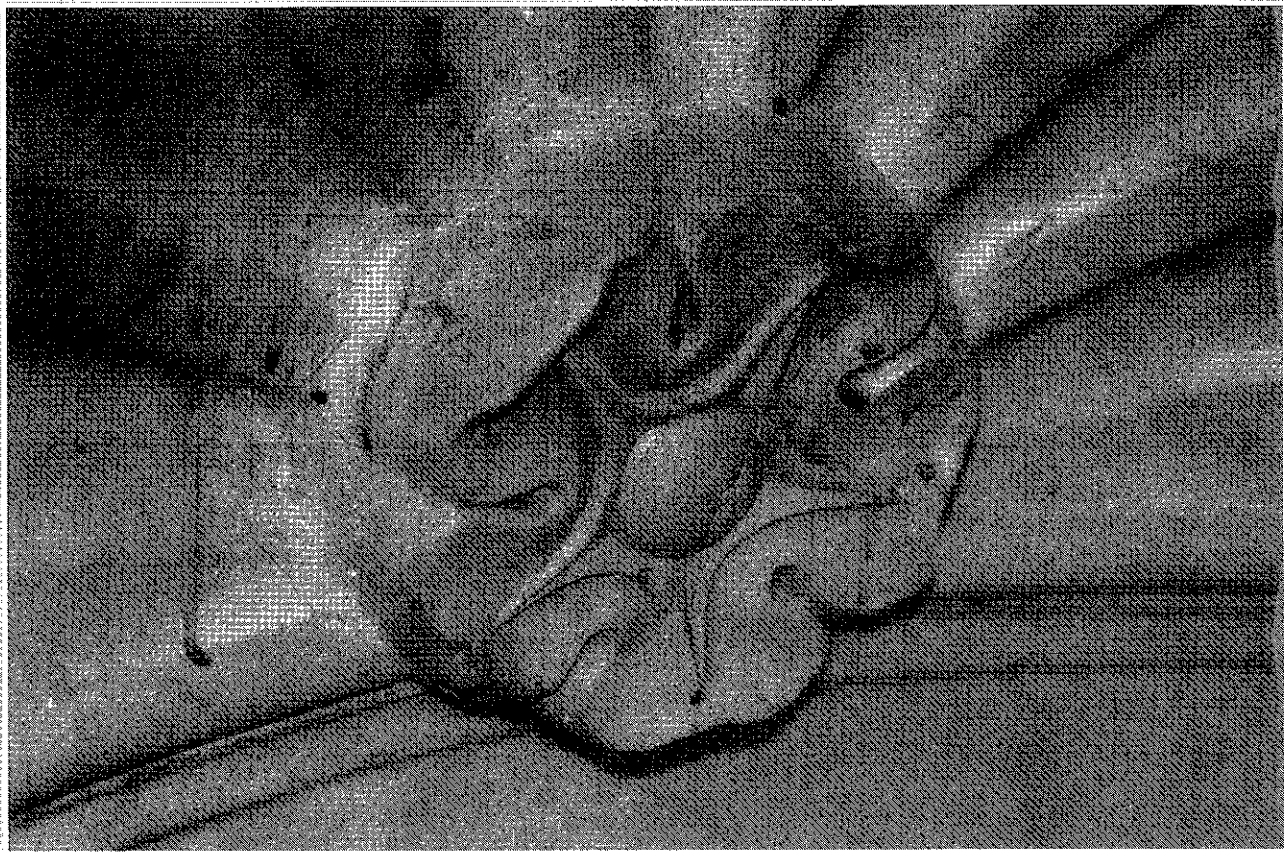
Fot. 5.1.31. Grodzisko 7, 32-043 Skała, kościół p.w. Wniebowzięcia NMP i św. Józefa Rzemieślnika, OŁTARZ ŚW. MARII MAGDALENY. Stan zachowania detalu architektonicznego, zacieki brudu. Fot. J. Kunert, listopad 2017.
