PROGRAM PRAC KONSERWATORSKICH
I RESTAURATORSKICH DLA WYPOSAŻENIA KOŚCIOŁA
P.W. WNIEBOWZIĘCIA NMP I ŚW. JÓZEFA RZEMIEŚLNIKA
W GRODZISKU

Rzymskokatolicka Parafia Ojców-Grodzisko
p.w. Wniebowzięcia NMP i św. Józefa Rzemieślnika 32-043 Skała, Grodzisko 7

dr Paweł Boliński, Joanna Kunert

Styczeń 2023

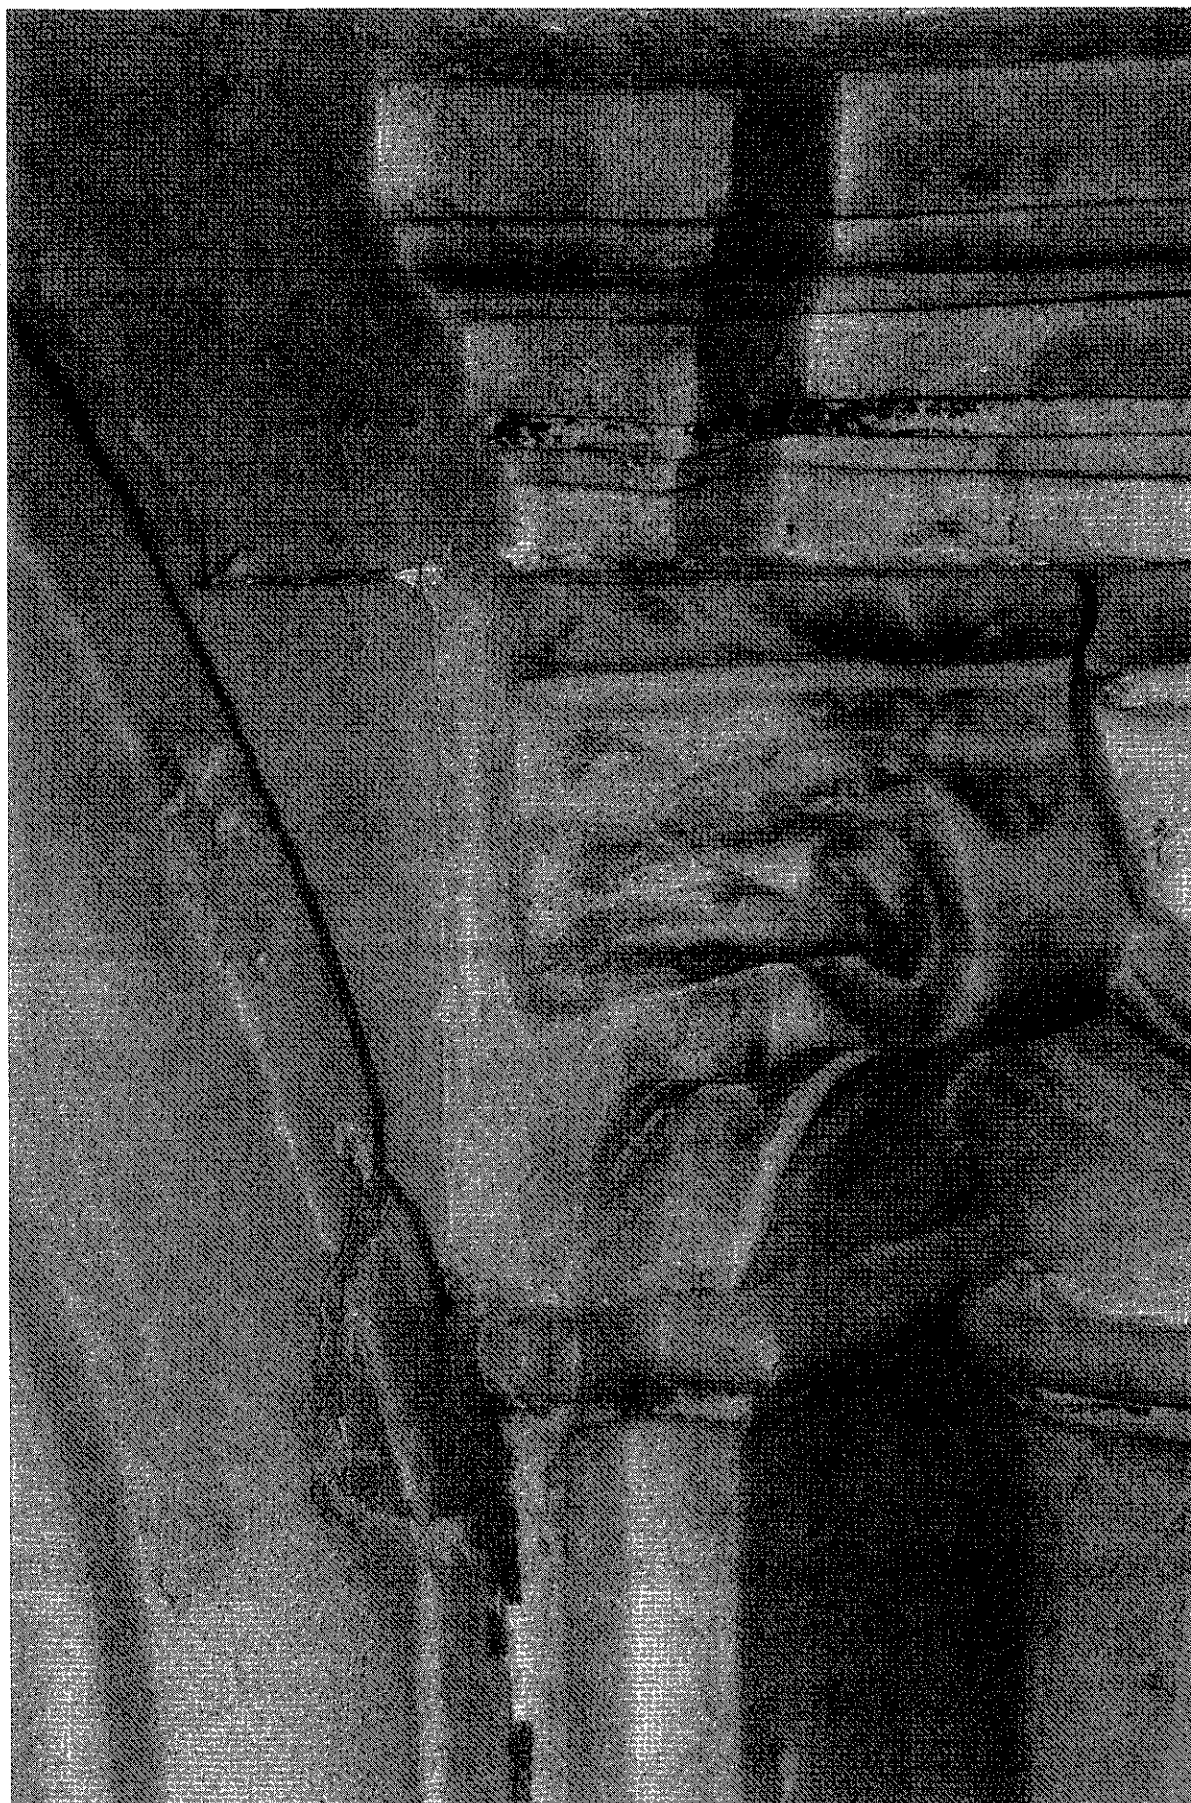
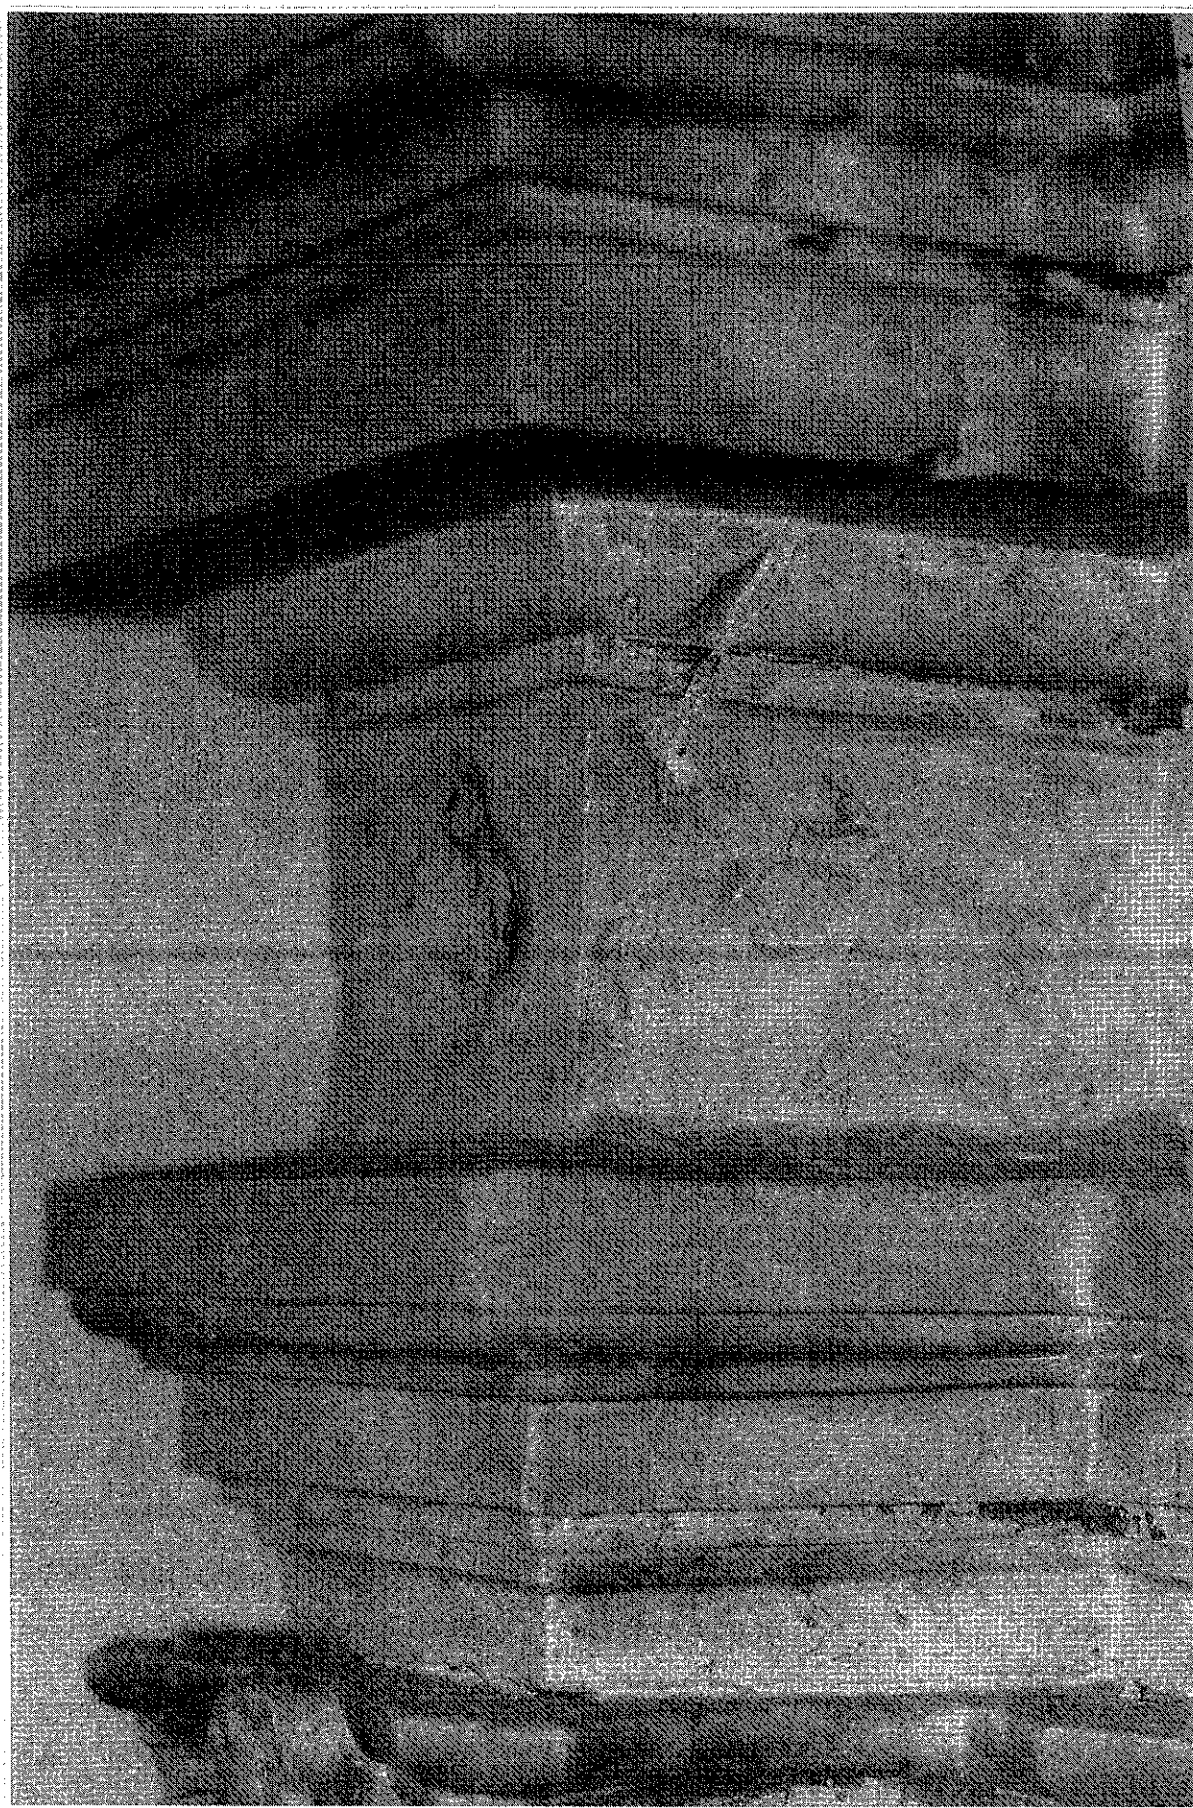
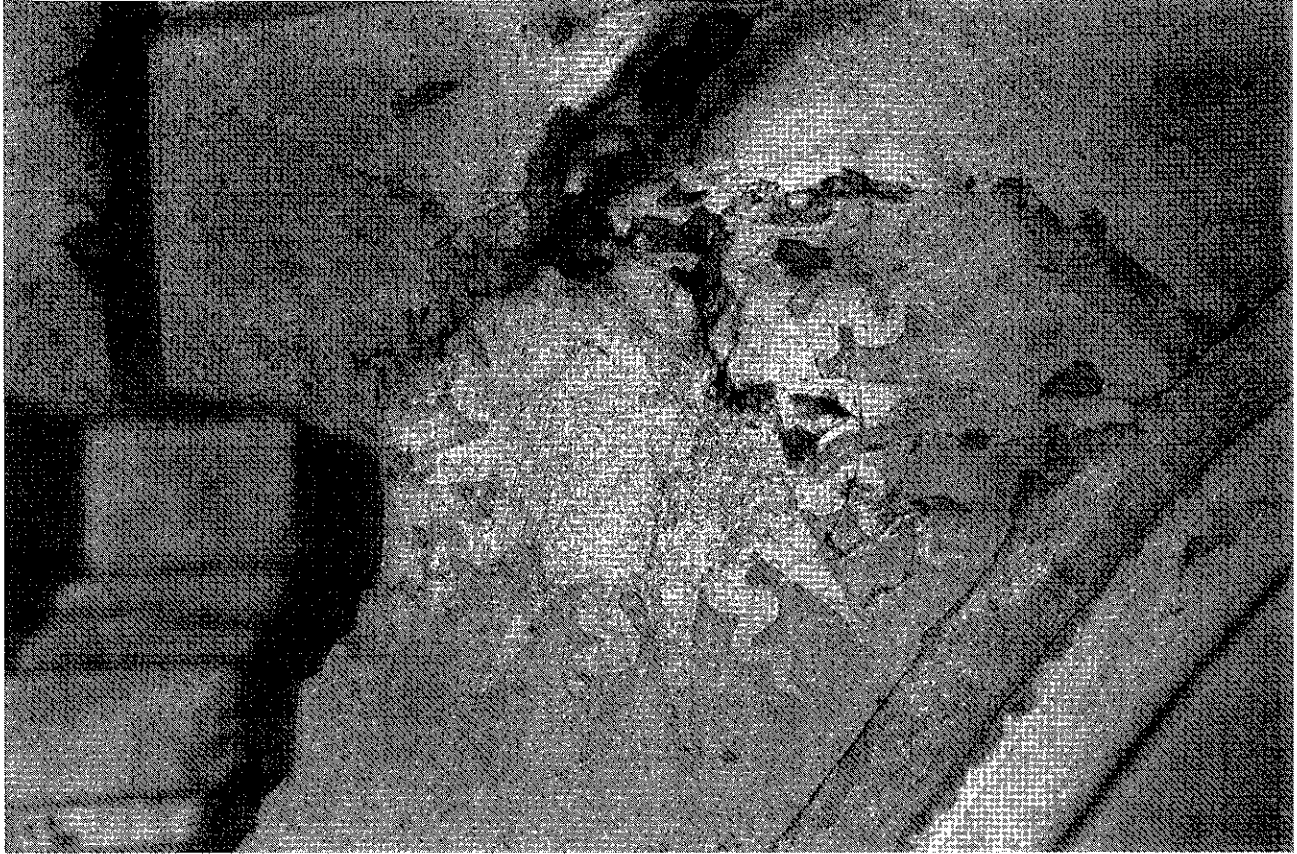
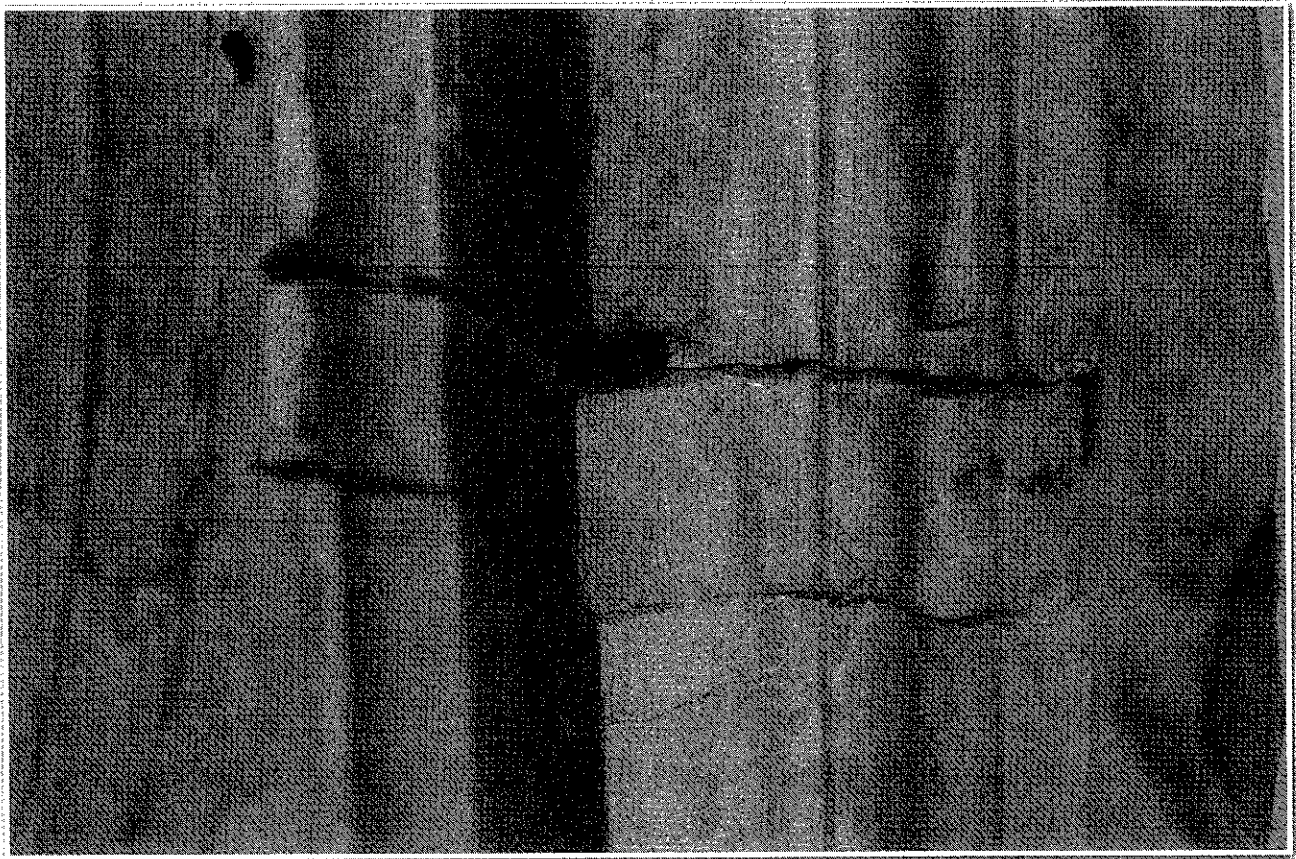
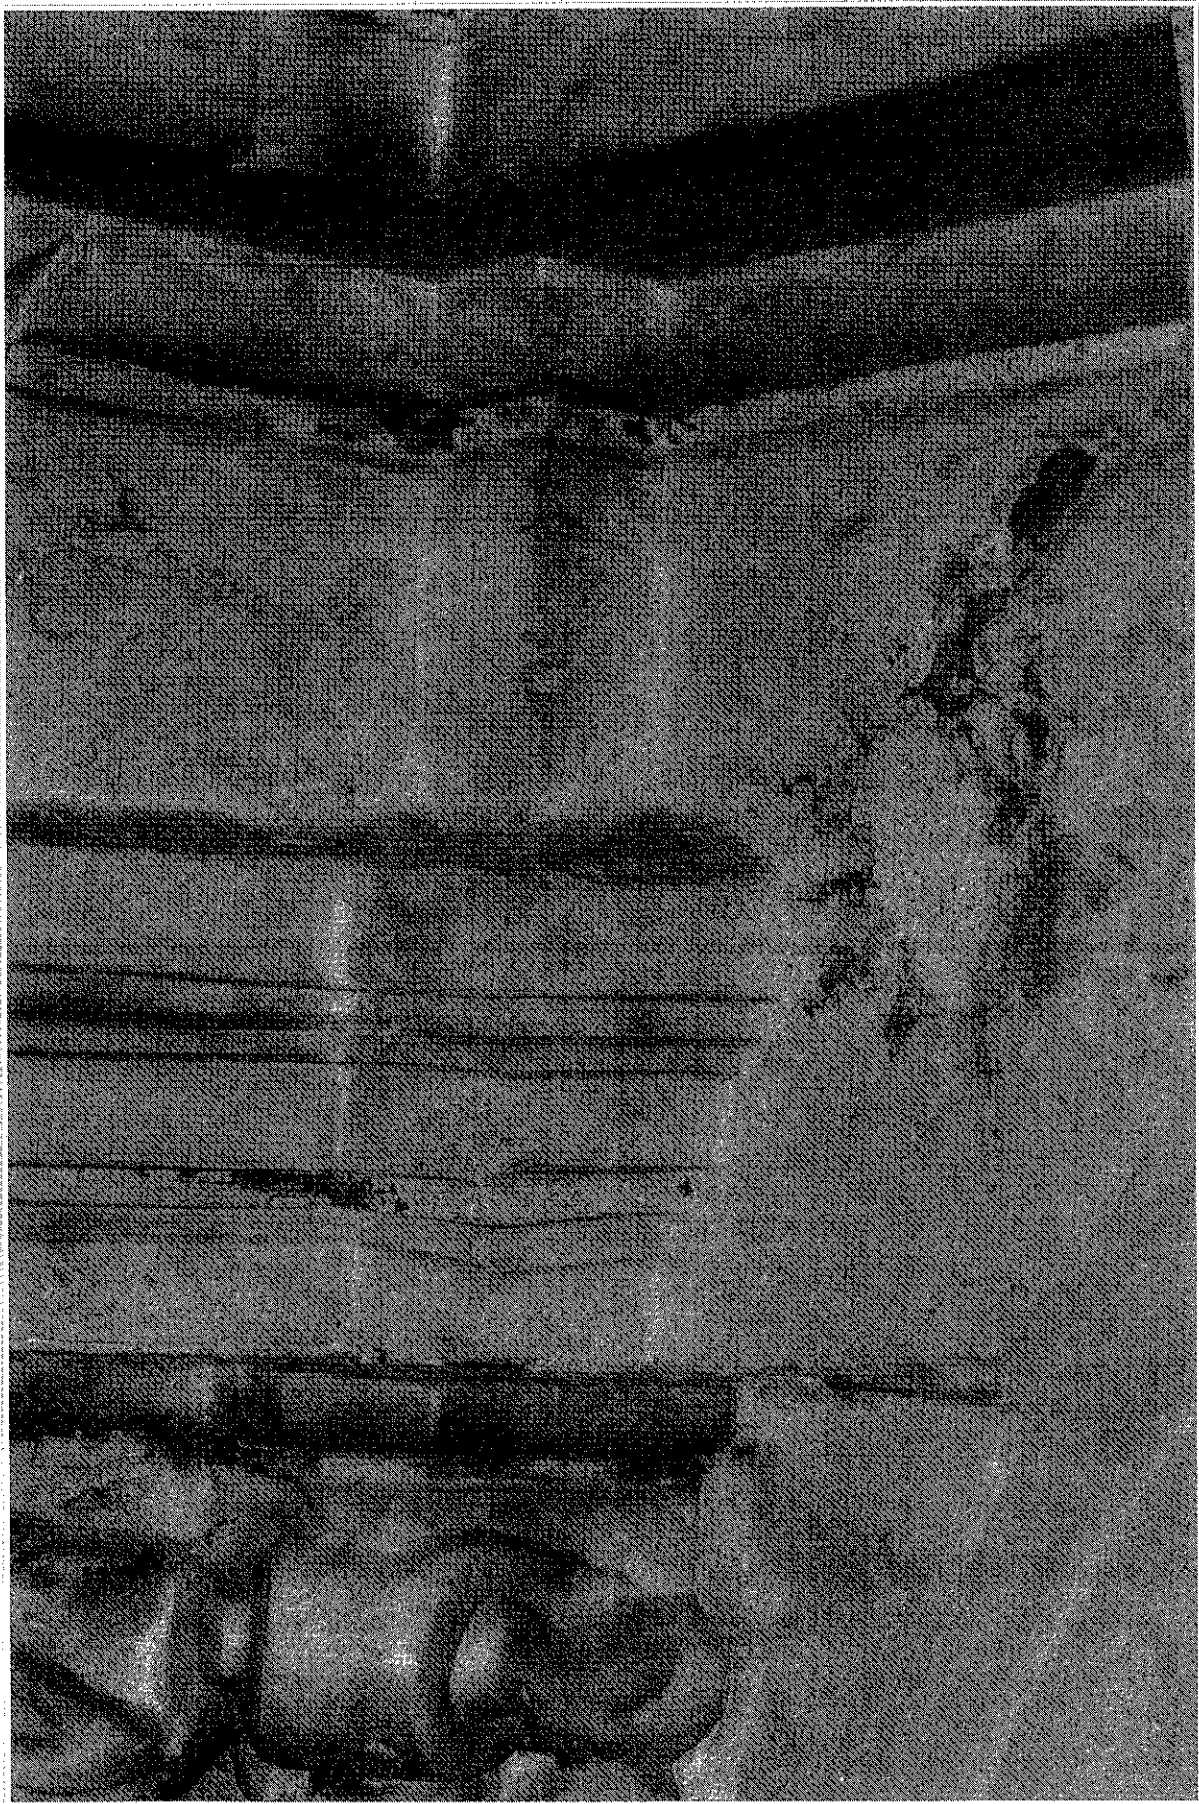
Detale architektoniczne ołtarza bocznego z figurą św. Marii Magdaleny, bazy kolumn i kapitele noszą ślady złoceń, które obecnie mocno są wytarte, ujawniają się w zagłębieniach form.

Fot. 5.1.33. Grodzisko 7, 32-043 Skała, kościół p.w. Wniebowzięcia NMP i św. Józefa Rzemieślnika, OŁTARZ ŚW. MARII MAGDALENY. Stan zachowania detalu architektonicznego, widoczne ślady złoceń. Fot. J. Kunert, listopad 2017.

Fot. 5.1.34. Grodzisko 7, 32-043 Skała, kościół p.w. Wniebowzięcia NMP i św. Józefa Rzemieślnika, OLTARZ ŚW. MARII MAGDALENY. Stan zachowania detalu architektonicznego, widoczne ślady złoceń. Fot. J. Kunert, listopad 2017.

Fot. 5.1.34. Grodzisko 7, 32-043 Skała, kościół p.w. Wniebowzięcia NMP i św. Józefa Rzemieślnika, OŁTARZ ŚW. MARII MAGDALENY. Stan zachowania detalu architektonicznego, widoczne ślady złoceń. Fot. J. Kunert, listopad 2017.

Fot. 5.1.35. Grodzisko 7, 32-043 Skała, kościół p.w. Wniebowzięcia NMP i św. Józefa Rzemieślnika, OŁTARZ ŚW. MARII MAGDALENY. Stan zachowania detalu architektonicznego, widoczne ślady złoceń. Fot. J. Kunert, listopad 2017.

Fot. 5.1.36. Grodzisko 7, 32-043 Skała, kościół p.w. Wniebowzięcia NMP i św. Józefa Rzemieślnika, OŁTARZ ŚW. MARII MAGDALENY. Stan zachowania detalu architektonicznego, widoczne ślady złoceń. Fot. J. Kunert, listopad 2017.

Po weryfikacji czasu pochodzenia pozostałości po złoceniach na bazach i kapitelach kolumn w ołtarzach bocznych i określeniu techniki wykonania tych złoceń zakłada się, o ile będą one pierwotne, przywrócenie programu w technice oryginału.

— Wykonanie uzupełnień złocień. Wybór metody uzależniony od technologii wykonania warstwy oryginalnej (np. przy użyciu złota mineralnego i roztworu Paraloidu B72 w toluenie lub użycie złota płatkowego zabezpieczanego przed czynnikami atmosferycznymi Paraloidem B72).
