NAZWA ZAMIERZENIA BUDOWLANEGO:
REMONT ELEWACJI KOŚCIOŁA PW. ŚW. MIKOŁAJA W SKALE

OPRACOWANIE : **PROJEKT ZAGOSPODAROWANIA TERENU**

Zamierzenie obejmuje remont elewacji kościoła pw. Św. Mikołaja w Skale.

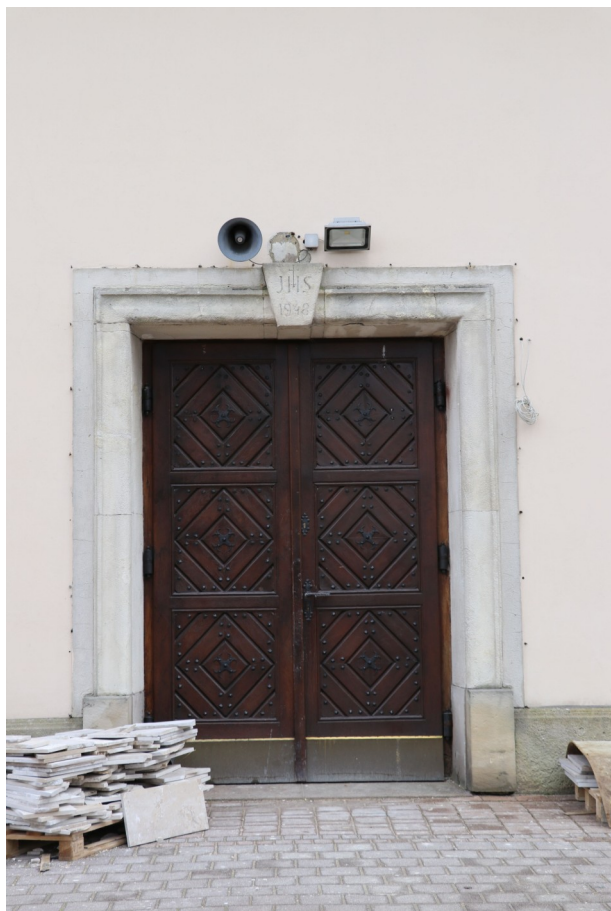
fot. 3: Oprawa kamienna wejścia elewacji zachodniej.

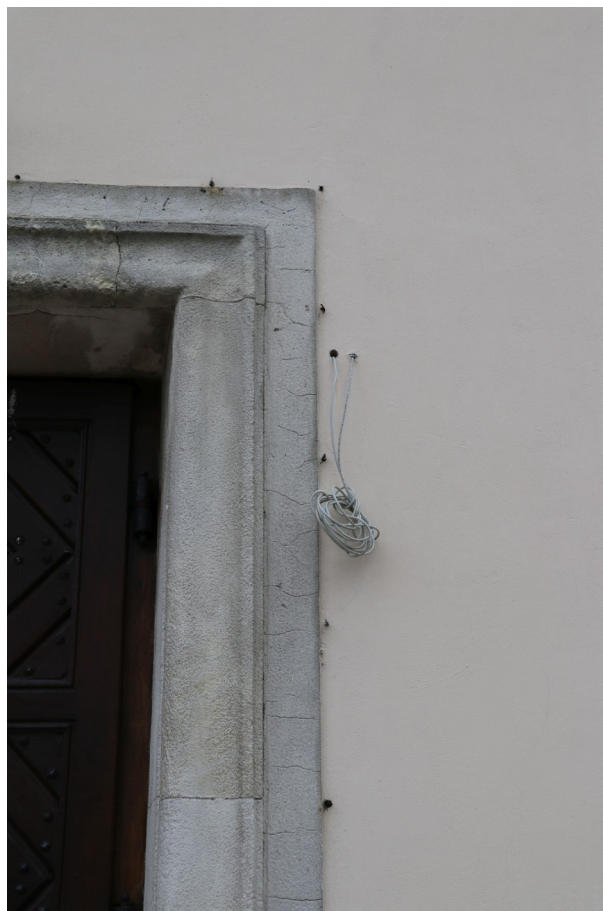
Kamienne obramowania drzwi w umiarkowanym stanie technicznym. Wykazują liczne zabrudzenia powierzchniowe atmosferyczne oraz biologiczne. Na powierzchni kamienia występują wykwity glonów i porostów. Ponadto powierzchnia kamienia posiada ubytki na skutek erozji, miejscami profilowanie jest zatraczone i mało czytelne. Bloki kamienia z nadproży posiadają spękania.

fot. 4: Uszkodzenia oprawy kamiennej wejścia elewacji zachodniej.

4. Uzupelnienie ubytków obramowań za pomocą zaprawy do uzupełniania przeznaczonej do cegły i kamienia w odpowiednim kolorze i uziarnieniu, np. Remmers RM pro lub produktem równoważnym. W trakcie wykonywania kitów zadbać o właściwą fakturę.
5. Impregnacja struktury kamienia metodą powlekania za pomocą odpowiedniego preparatu, np. Remmers Funcosil AS lub innym równoważnym.

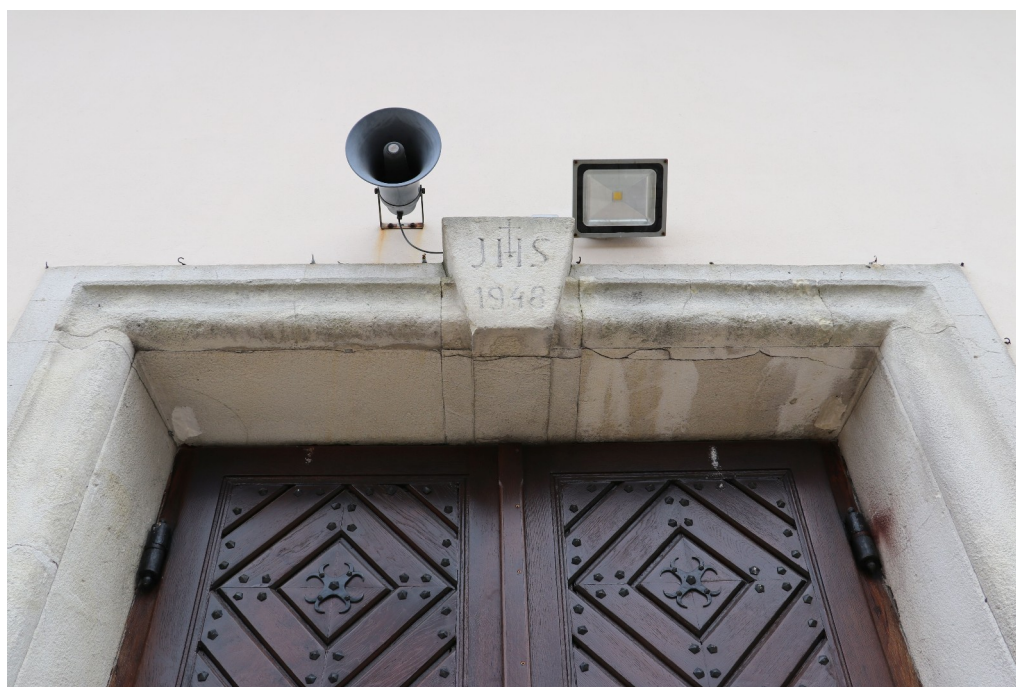
fot. 5: Spękania na linii łączenia elementów kamiennych oprawy wejścia.

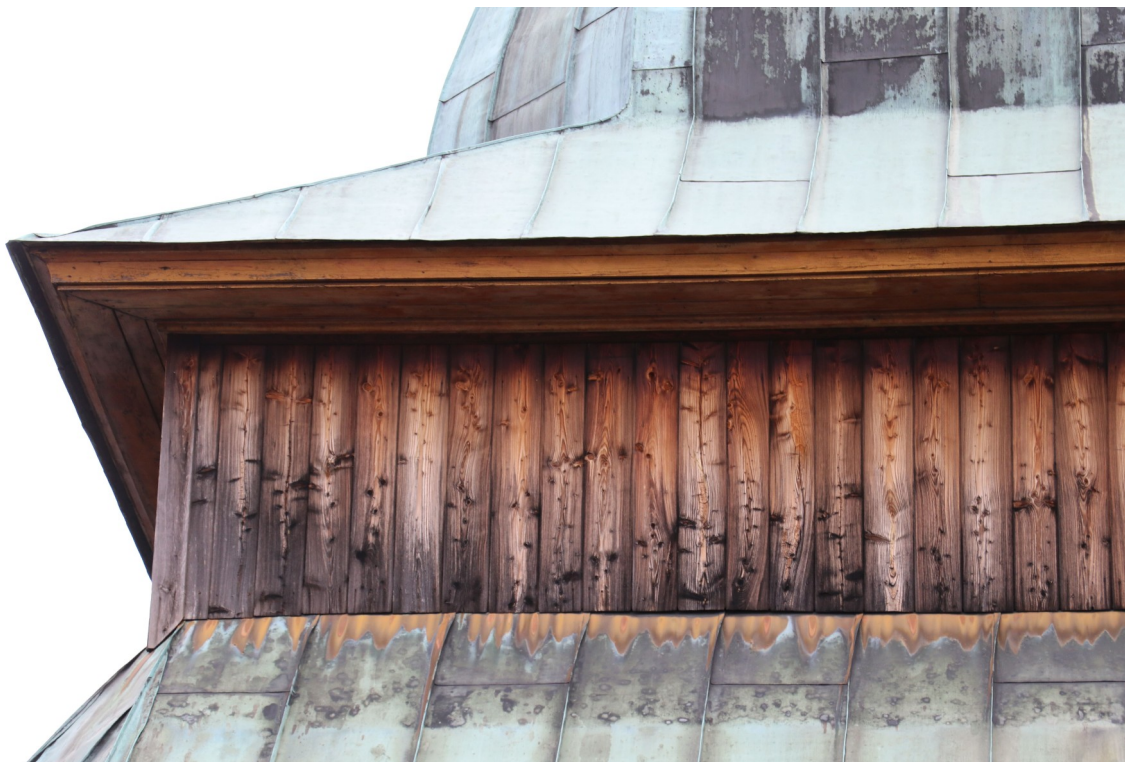
fot. 6: Zszarzałe drewno deskowania szalunkowego.

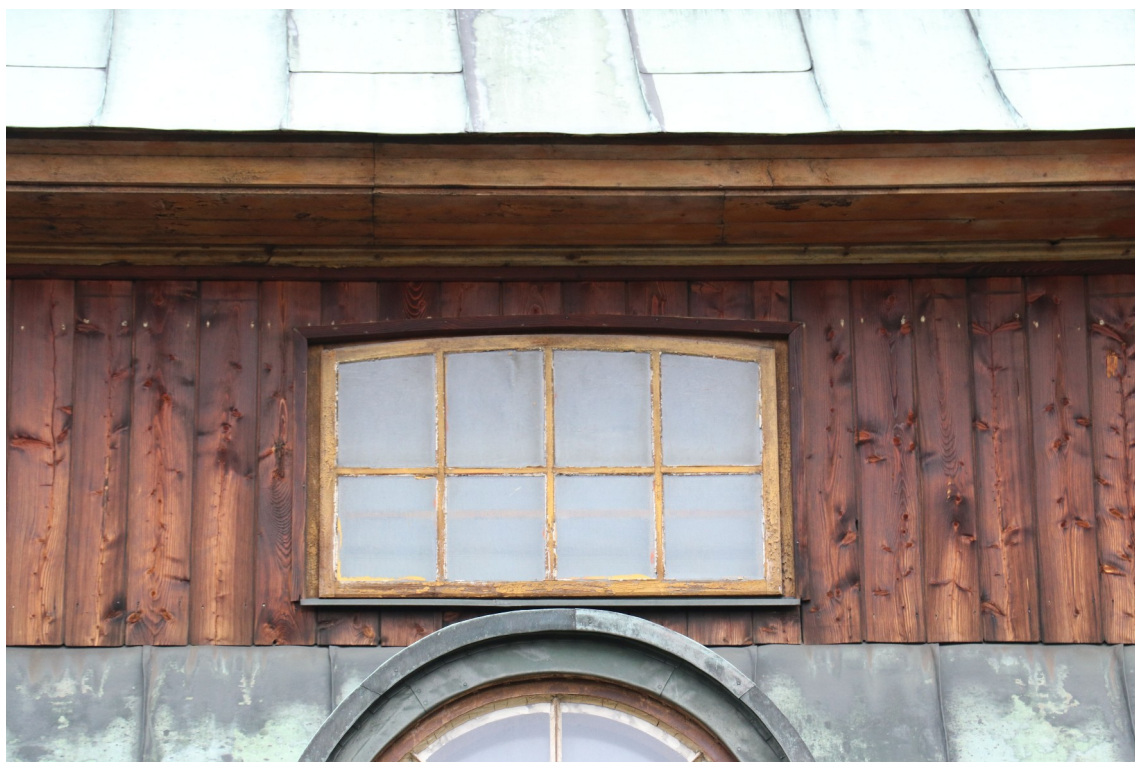
fot. 7: Widoczne gwoździe montażowe desek szalunkowych.

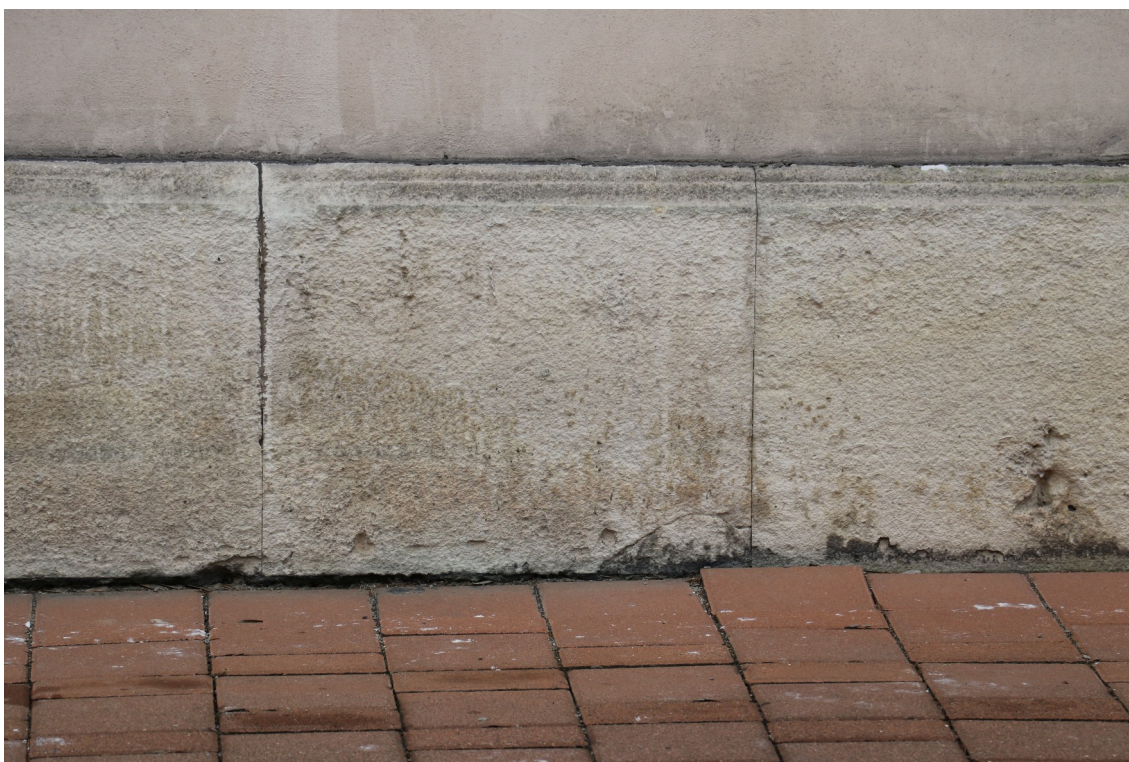
fot. 9: Zabrudzenia powierzchniowe oraz uszkodzenia części cokołowej.

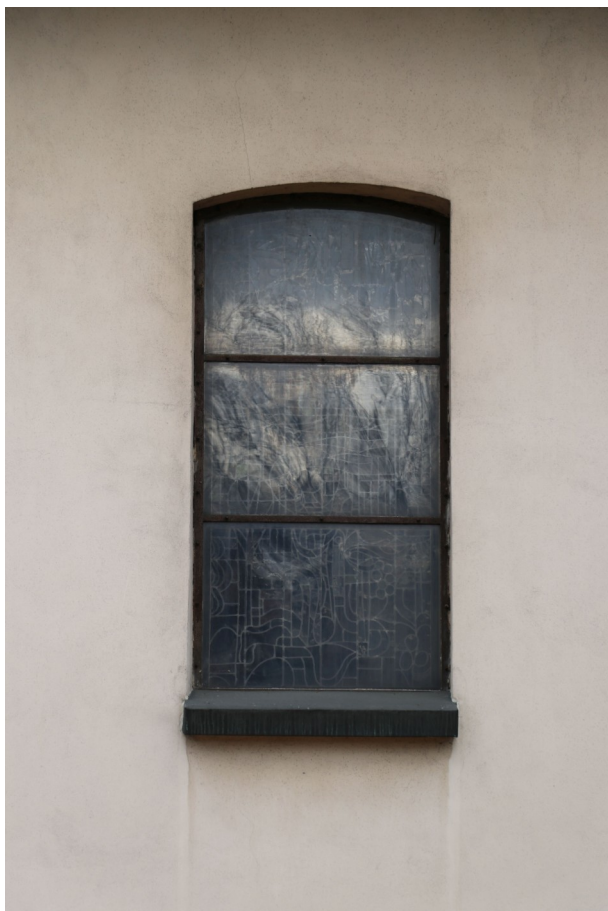
fot. 10: Widoczne zacieki z parapetu okna na powierzchni tynku elewacyjnego.

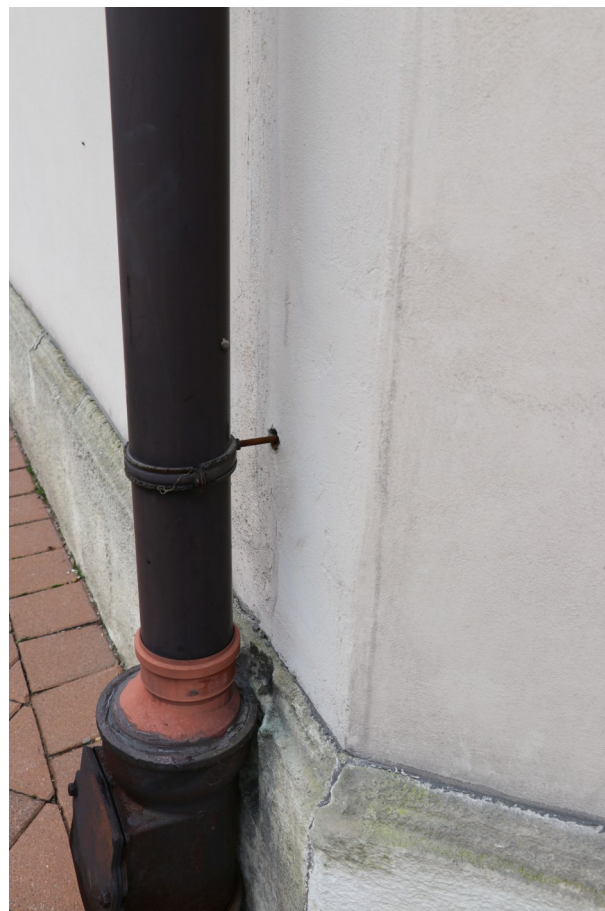
fot. 11: Nalot biologiczny na profilowaniu cokołu kamiennego.

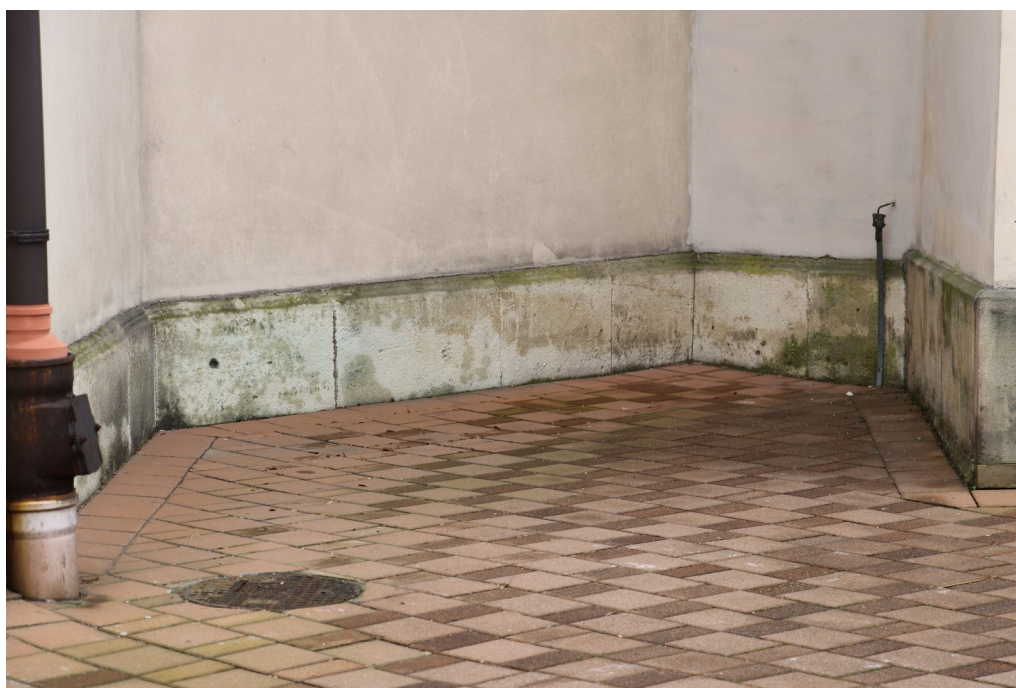
fot. 12: Wykwity glonów na powierzchni cokołu kamiennego elewacji południowej.

Powierzchnię kamienia pokryć preparatem usuwającym kolonie glonów, porostów i zarodników mikroflory. W tym celu zastosować środek kompozytowy bakterio-, glono-, i grzybobójczy, np. Remmers BFA lub inny produkt równoważny. Dodatkowo kamień zdezynfekować roztworem 5% Preventolu RI 80 w etanolu.

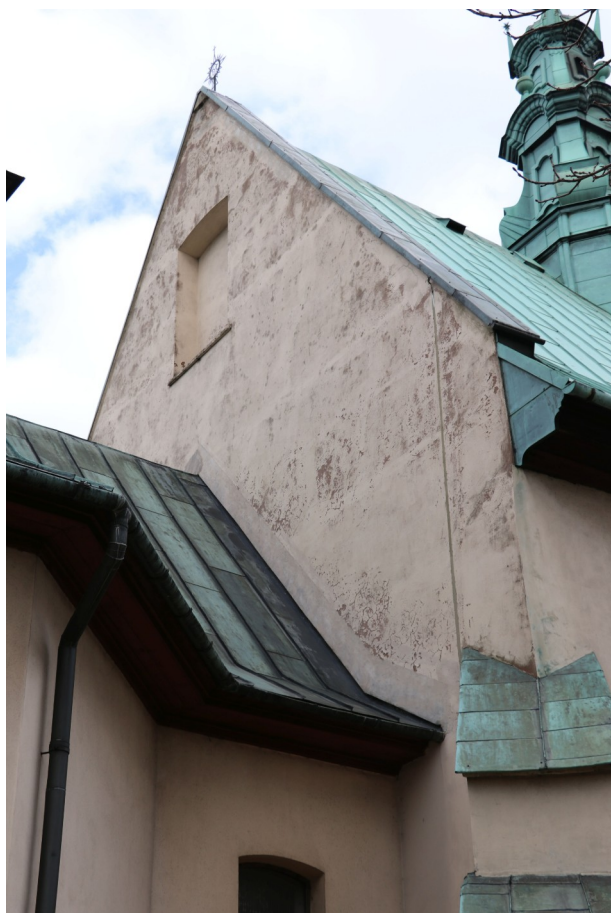
fot. 13: Widoczne uszkodzenia farby wierzchniej ściany szczytowej zachodniej korpusu kościoła.

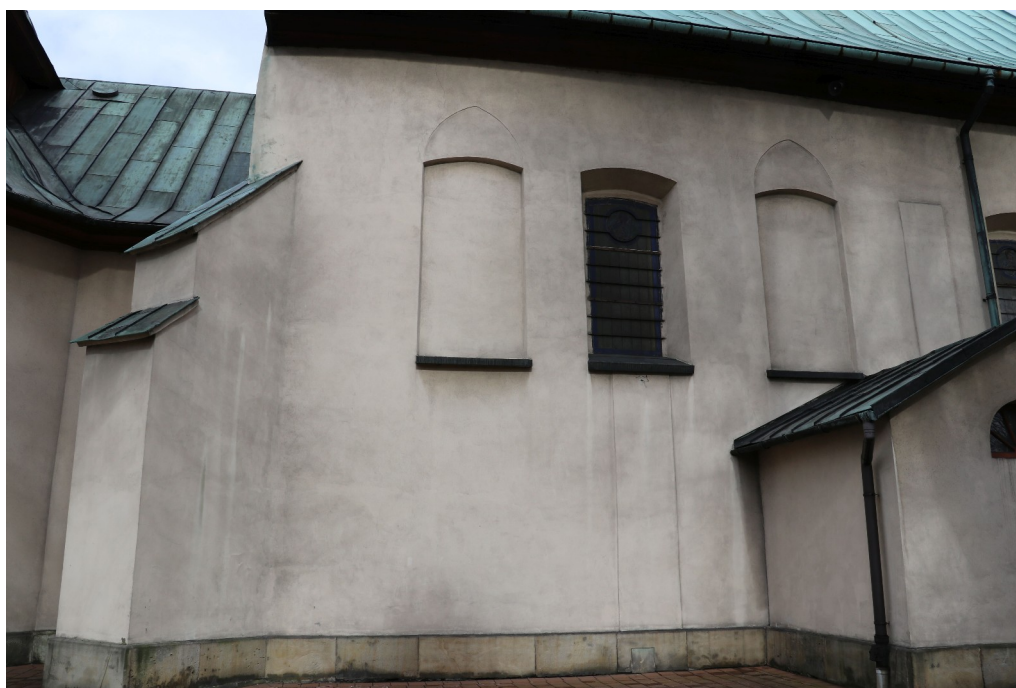
fot. 15: Widoczne zabrudzenia atmosferyczne oraz zacieki na powierzchni tynku elewacyjnego od strony południowej.

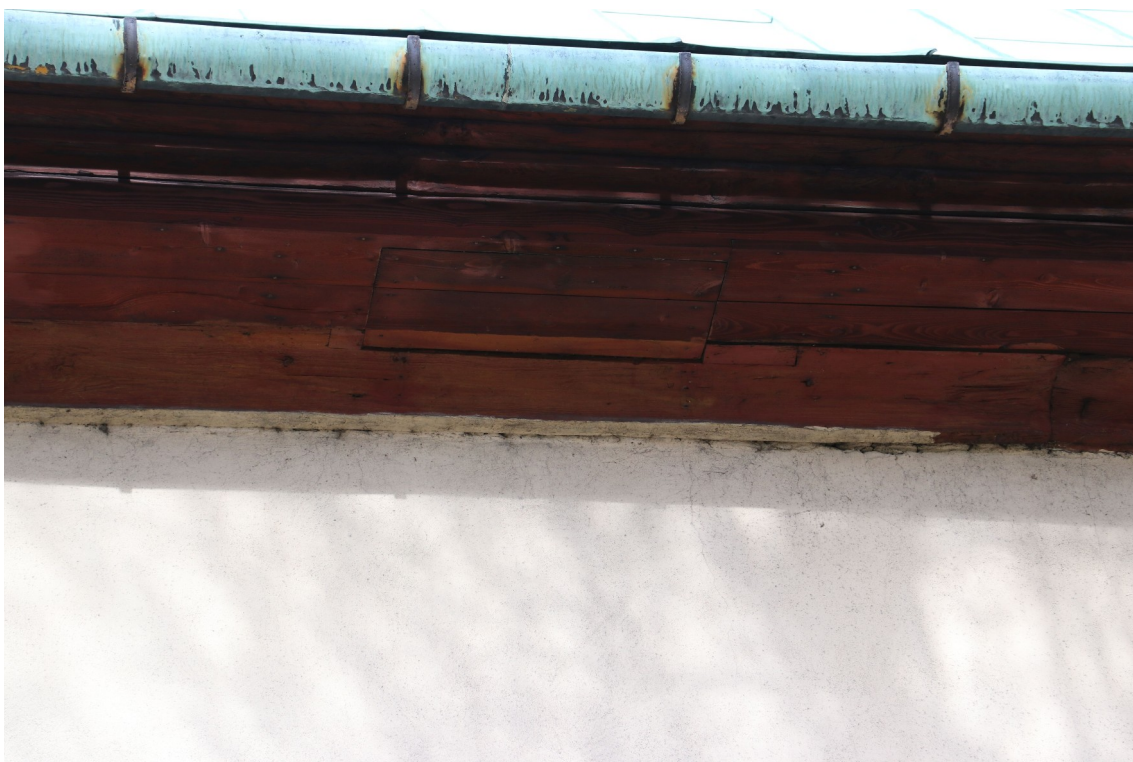
fot. 16: Podbitka drewniana pod okapem dachu korpusu kościoła.

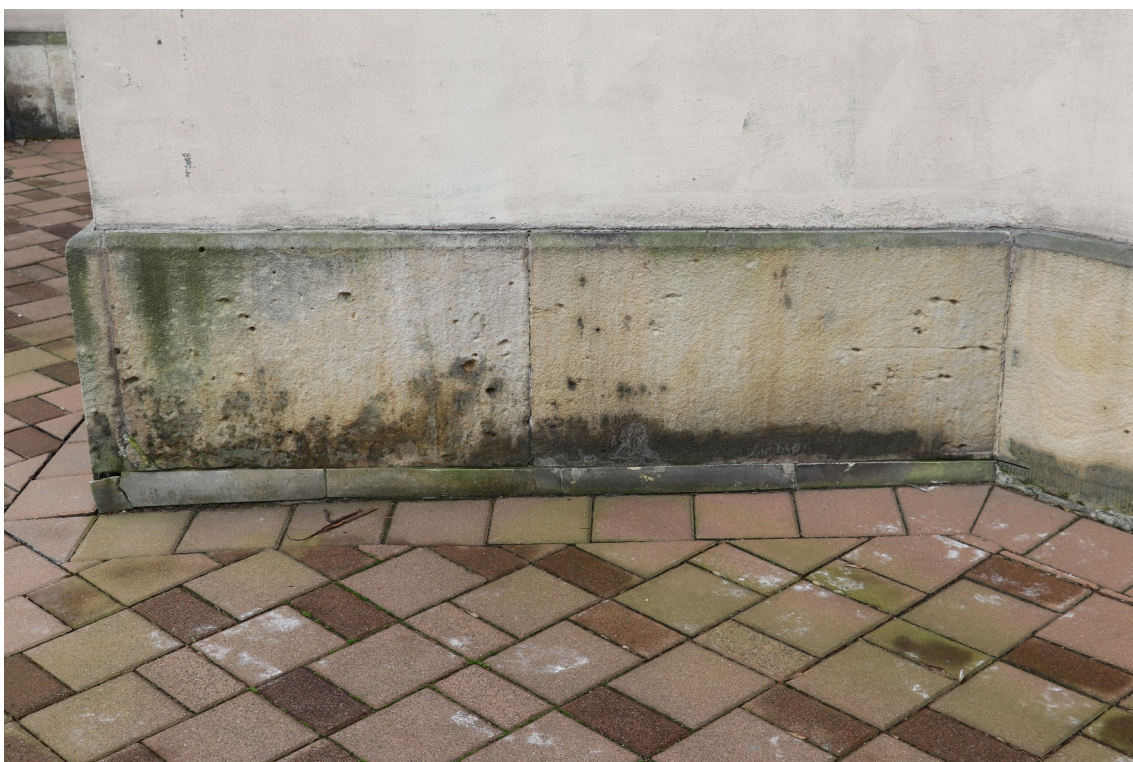
fot. 17: Nieestetyczne uzupełnienie dolnej partii cokołu kamiennego.

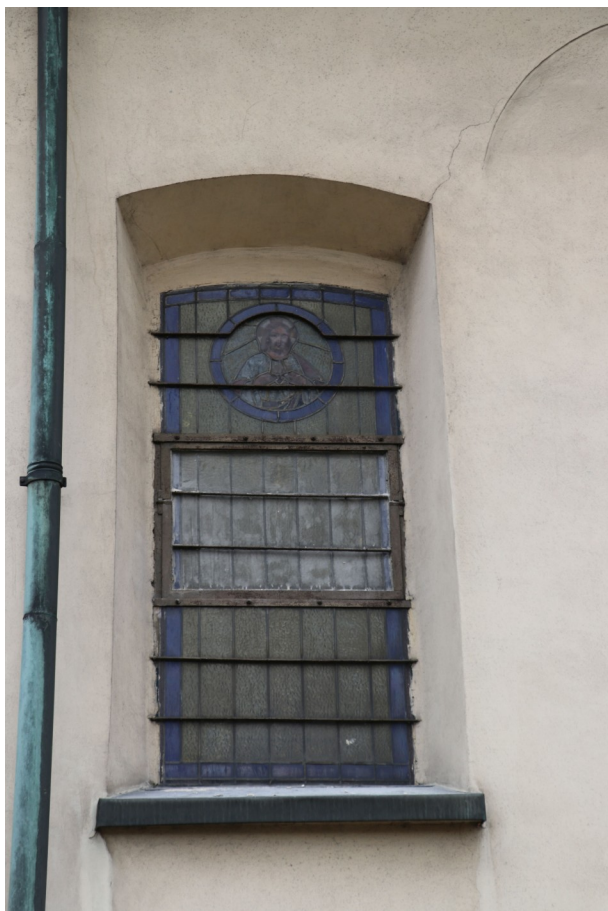
fot. 18: Pęknięcie nadproża otworu okiennego okna witrażowego.

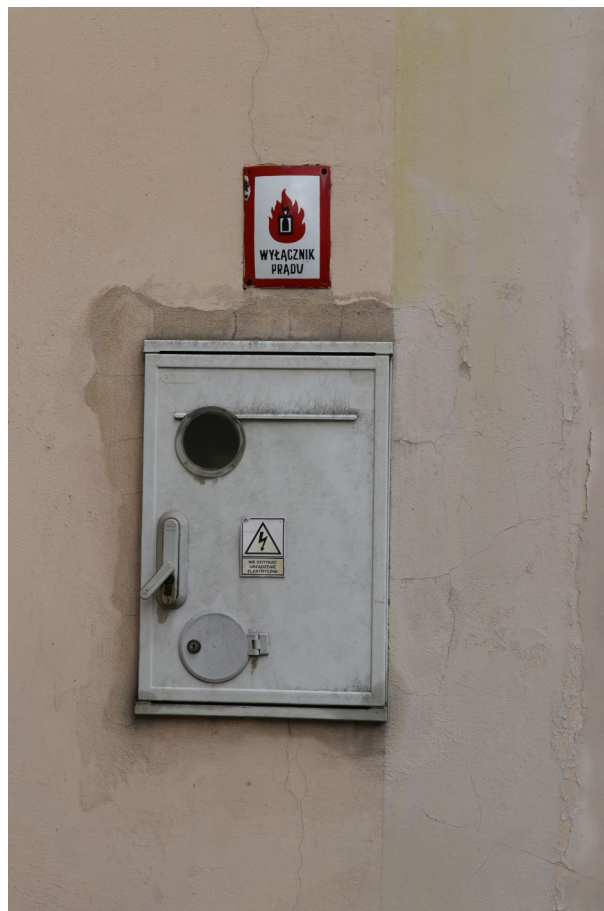
fot. 19: Skrzynka gazowa z nieestetycznie wykonanym uzupełnieniem zaprawą cementową.

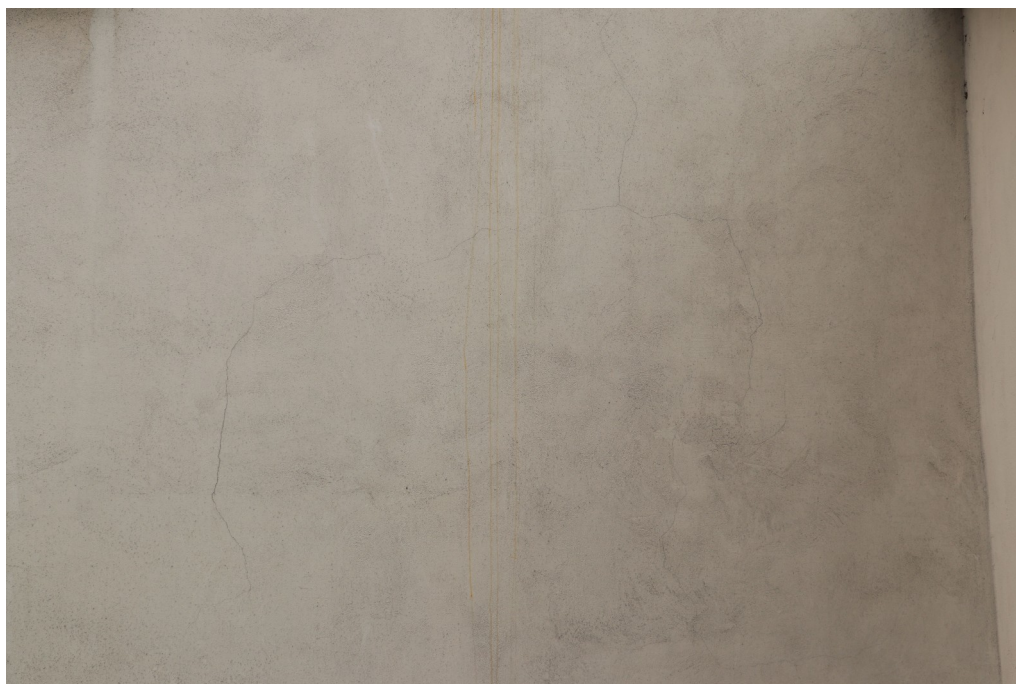
Lokalnie widoczne spęnięcia pajęczynkowe tynku, szczególnie na elewacjach północnych oraz na ścianie szczytowej nawy kościoła. Tynk ten jest zmurszały i zwiertzały, a także zawilgocony. Farba wierzchnia łuszczy się i odpada płatami, wskutek podmakania przenikającego z pęknięć. Nad oknami widoczne pęknięcia pionowe, wymagające sprawdzenia przyczyn ich występowania.

fot. 20: Spękania pajęczynkowe tynku elewacji południowej.

Głębokie pęknięcia poszerzyć poprzez wykonanie „żyłowań” czyli zagłębień w kształcie litery V na głębokość kilku milimetrów szpachelką lub innym narzędziem. Powstałą szczelinę należy dokładnie oczyścić z pozostałości pyłu, a następnie wypełnić odpowiednią zaprawą.

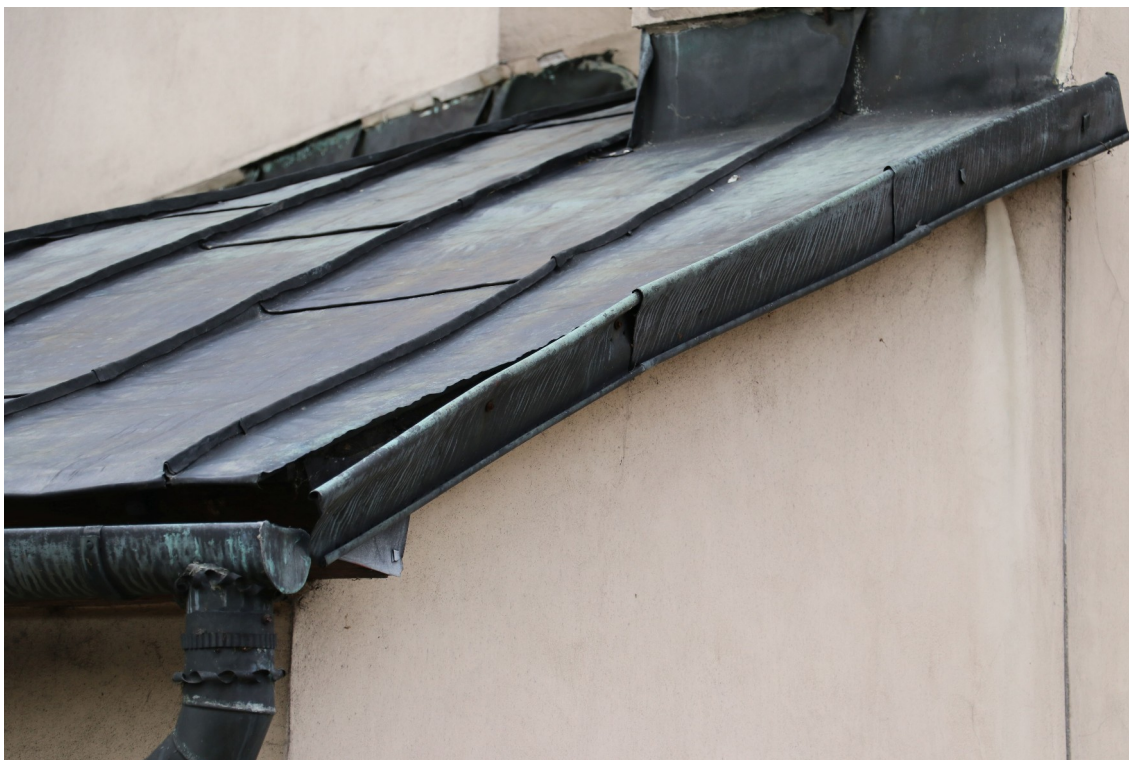
fot. 21: Odształcenie obróbki blacharskiej zadaszenia zakrystii.

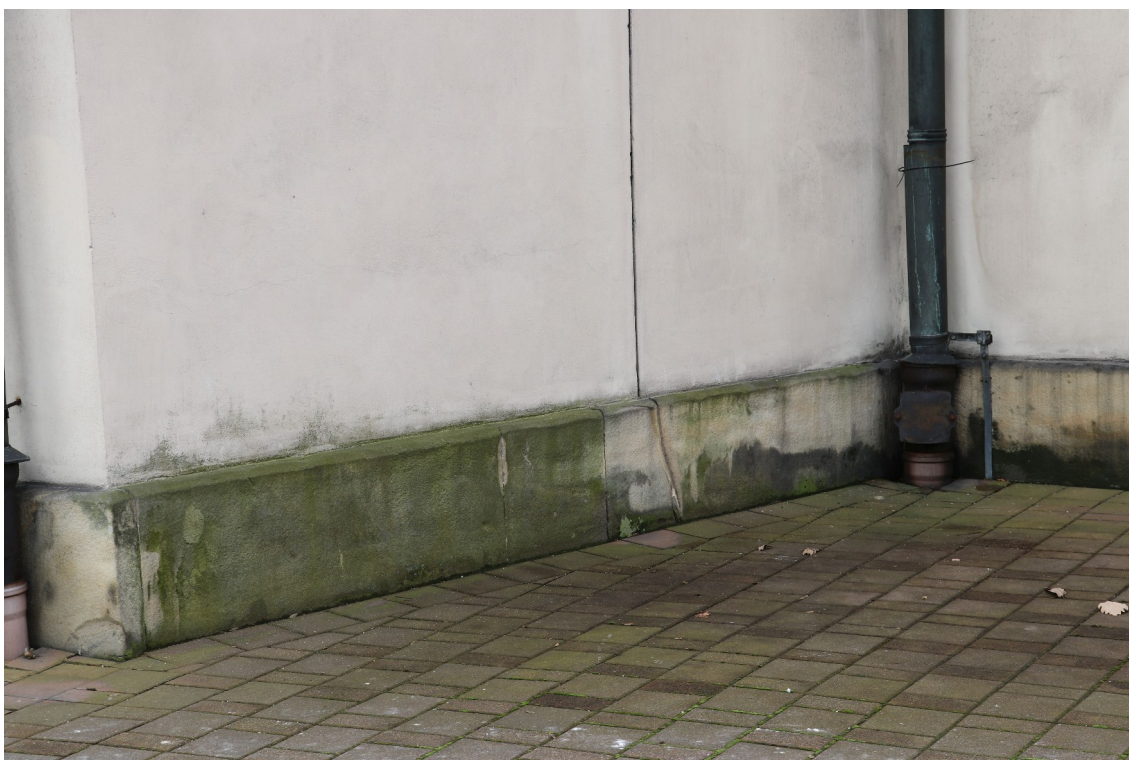
fot. 22: Nalot biologiczny w postaci wykwitów glonu na powierzchni cokołu kamiennego elewacji wschodniej.

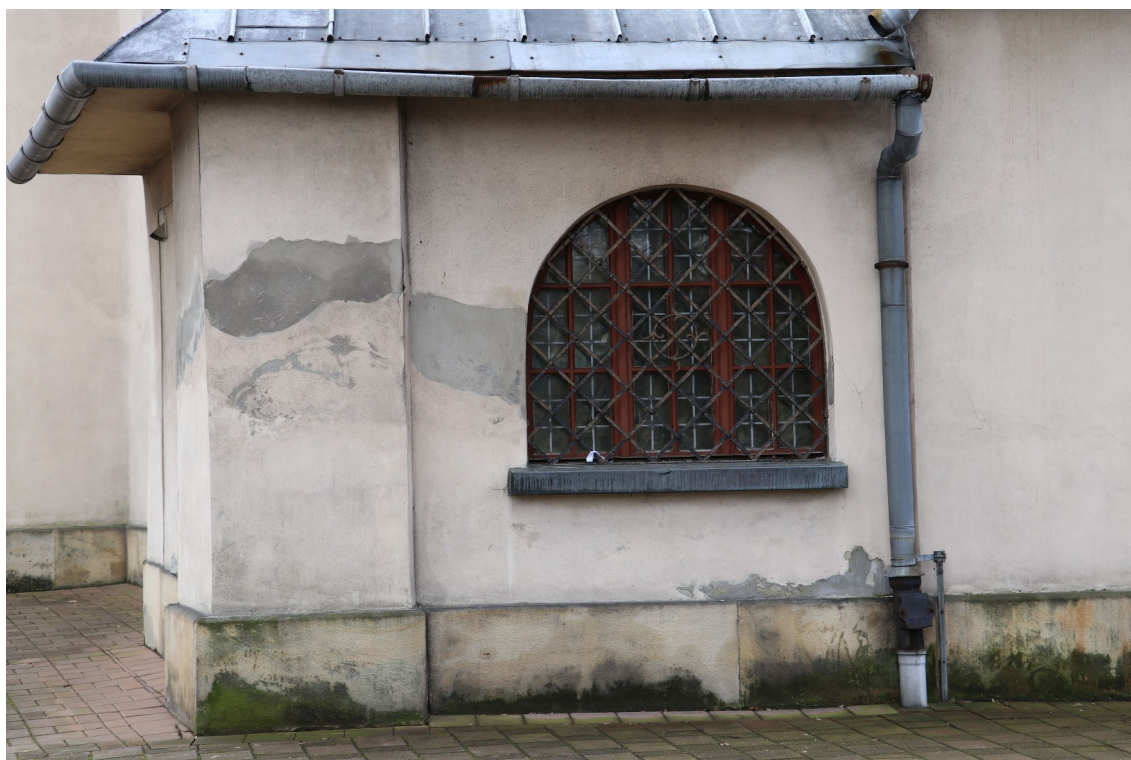
fot. 24: Widoczne wtórne uzupełnienia zaprawą cementową na powierzchni tynku zakrystii - elewacji północna.

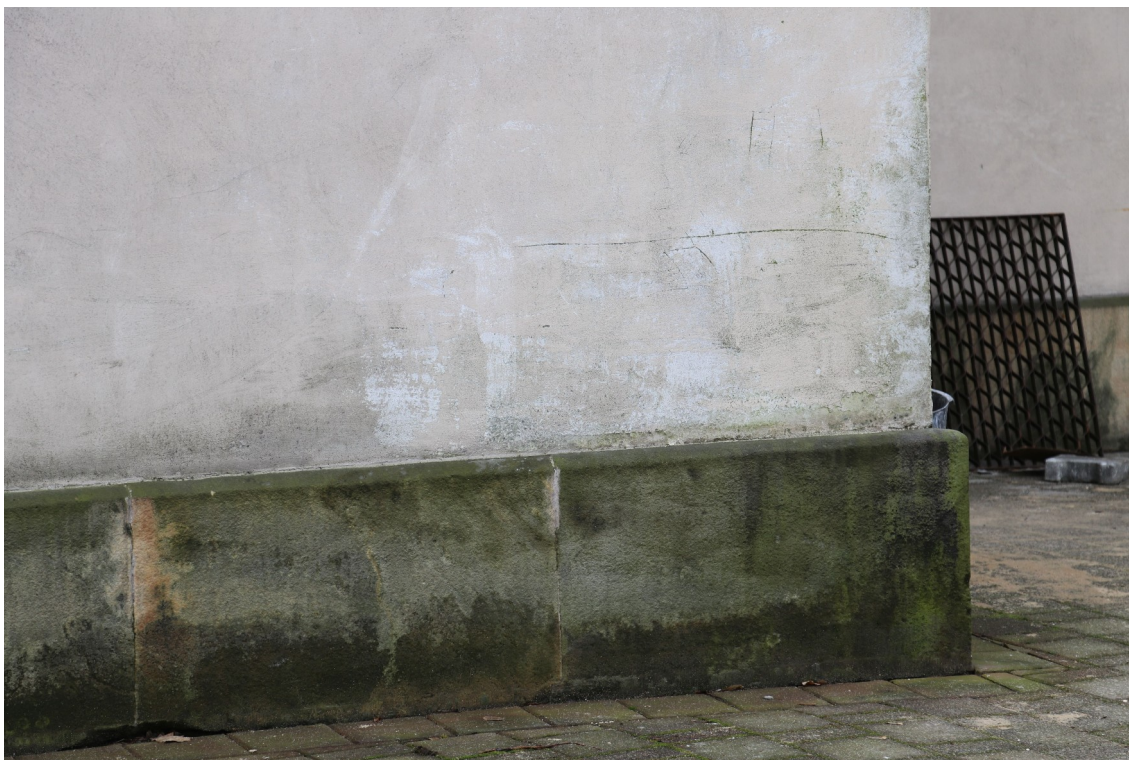
fot. 25: Zabrudzenia powierzchniowe oraz nalot biologiczny na cokole kamiennym elewacji północnej.

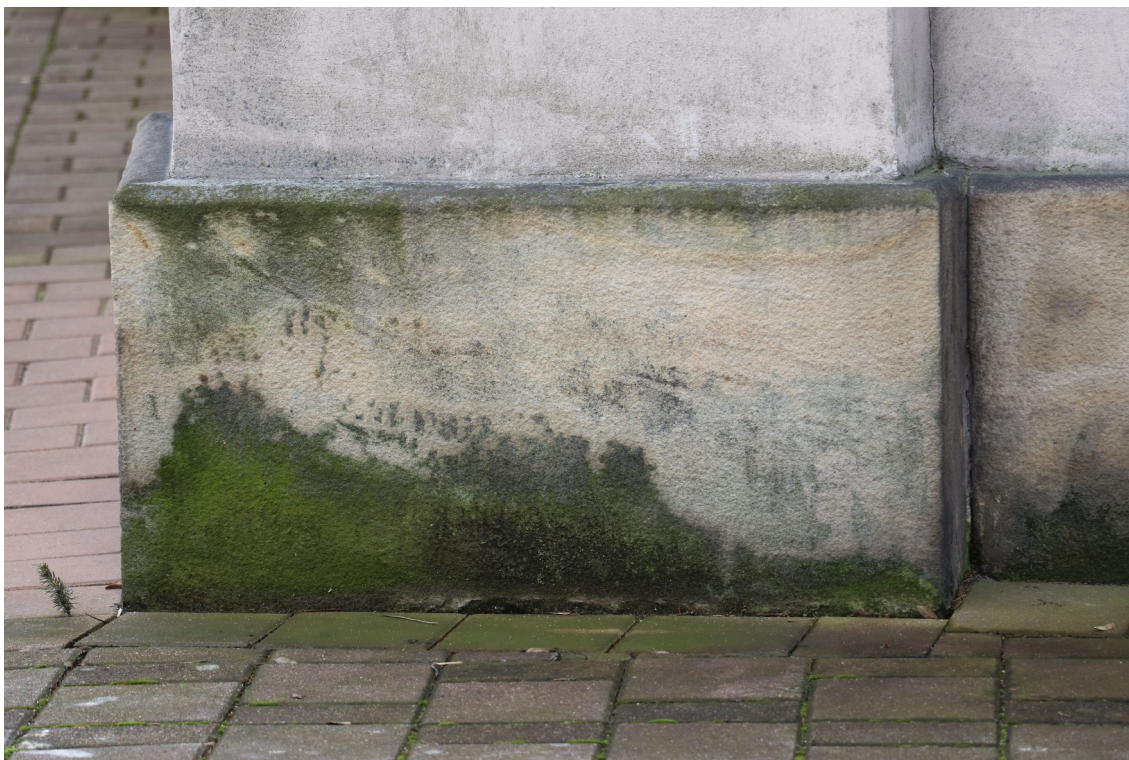
fot. 26: Wykwity glonów na cokole kamiennym elewacji północnej.

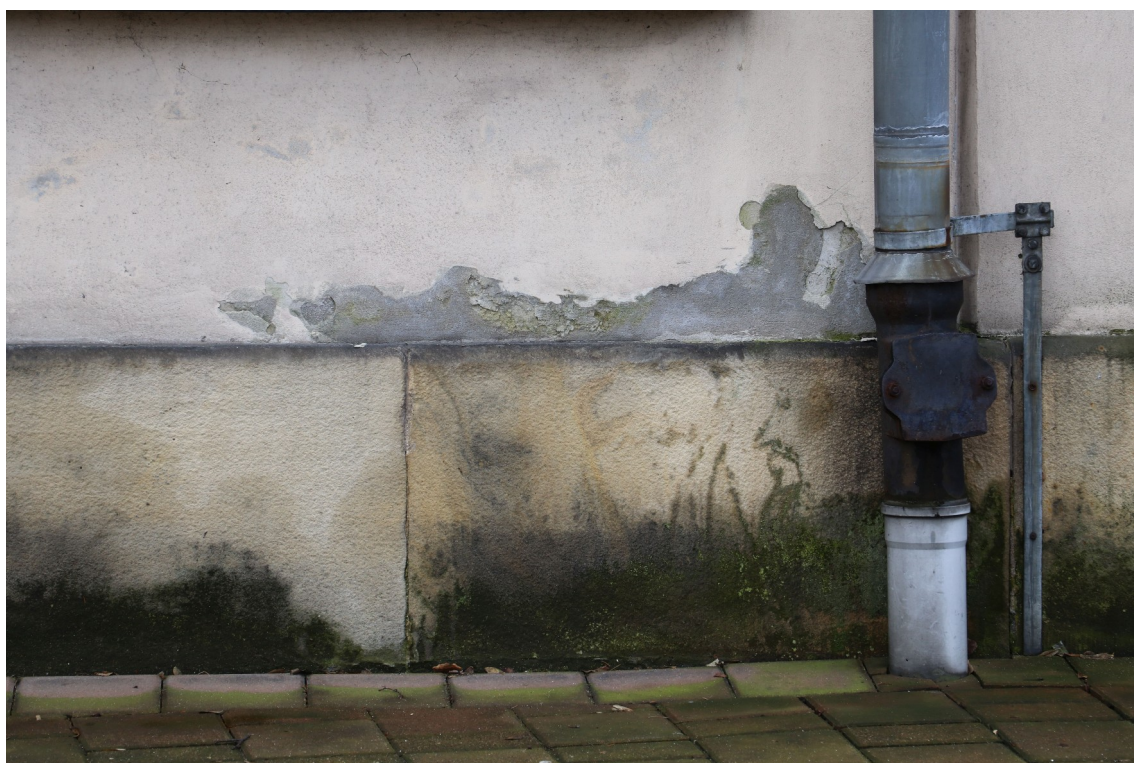
fot. 28: Zabrudzenia cokołu kamiennego oraz wtórne cementowe uzupełnienia tynku elewacyjnego.

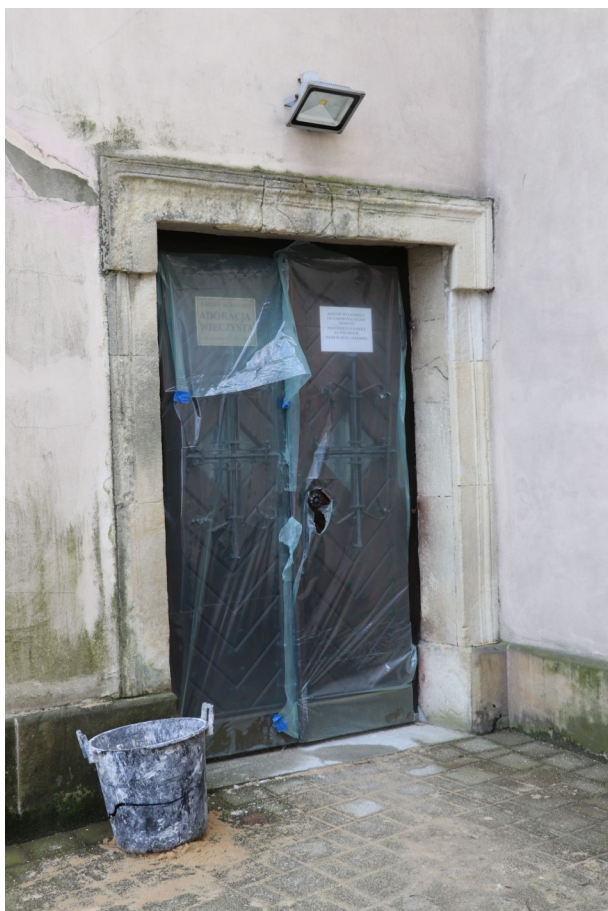
fot. 30: Kamienna oprawa wejścia do kaplicy-widoczne zabrudzenia powierzchniowe i nalot biologiczny.

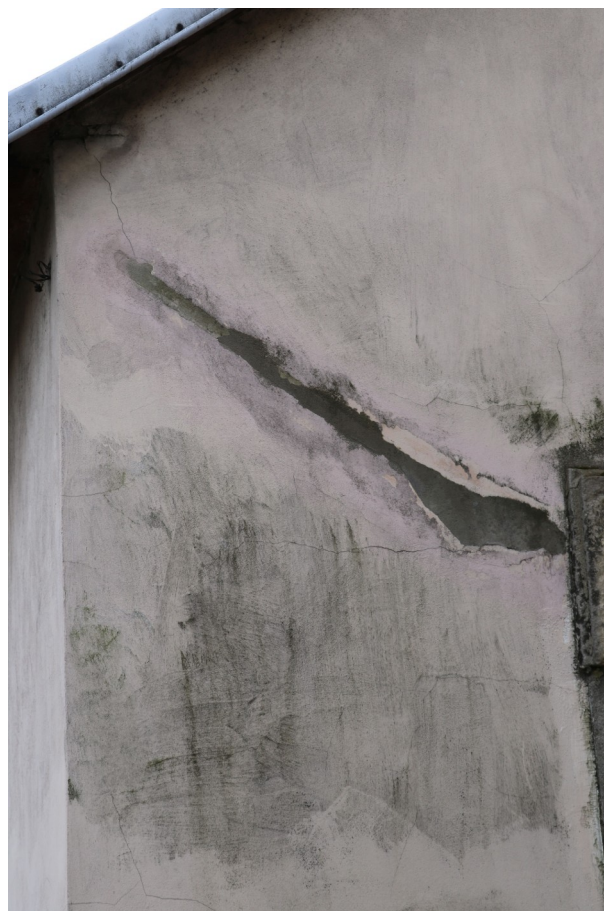
fot. 31: Wtórne uzupełnienia zaprawą cementową oraz zabrudzenia powierzchniowe tynku elewacyjnego.

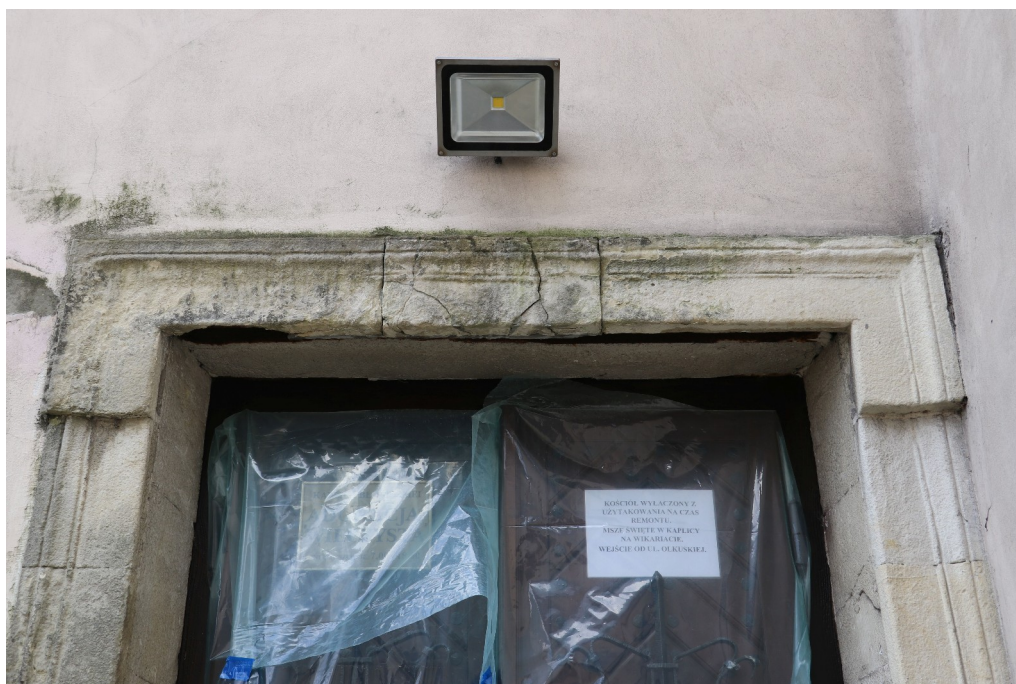
fot. 32: Fragment kamiennej oprawy wejścia do kaplicy-widoczne pęknięcia kamienia oraz nalot biologiczny.

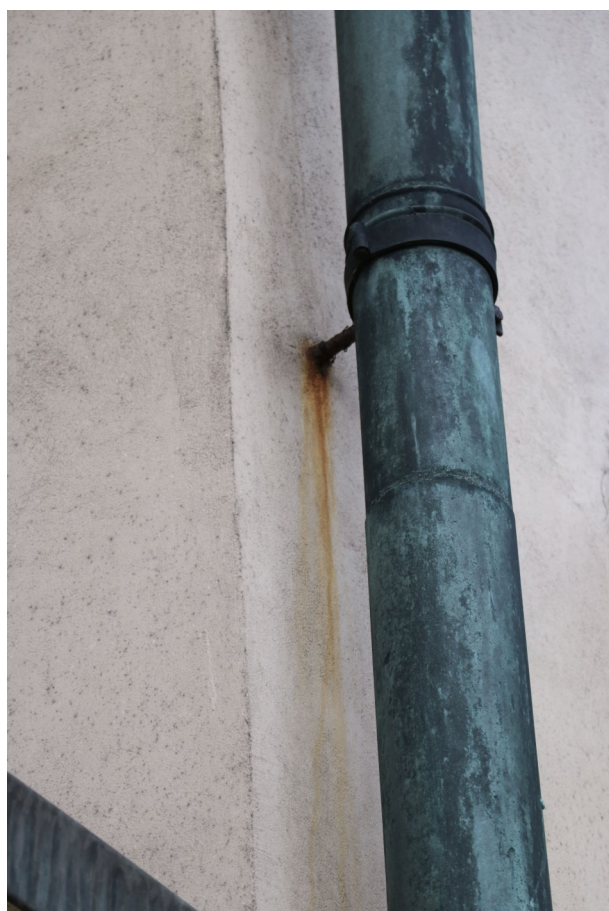
fot. 33: Zacieki rdzy na powierzchni tynku spowodowane korozją haków montażowych rury spustowej.

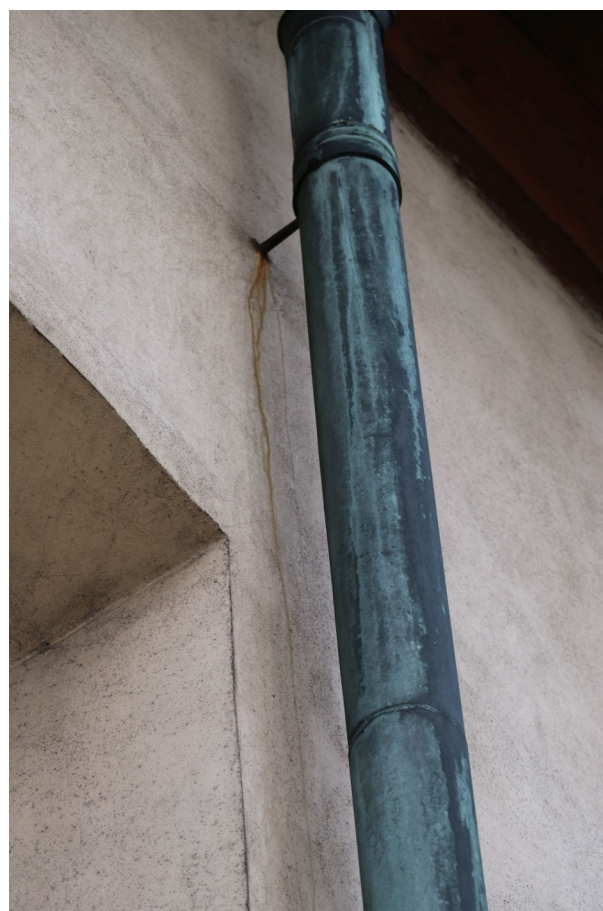
fot. 34: Zacieki rdzy na powierzchni tynku spowodowane korozją haków montażowych rury spustowej.

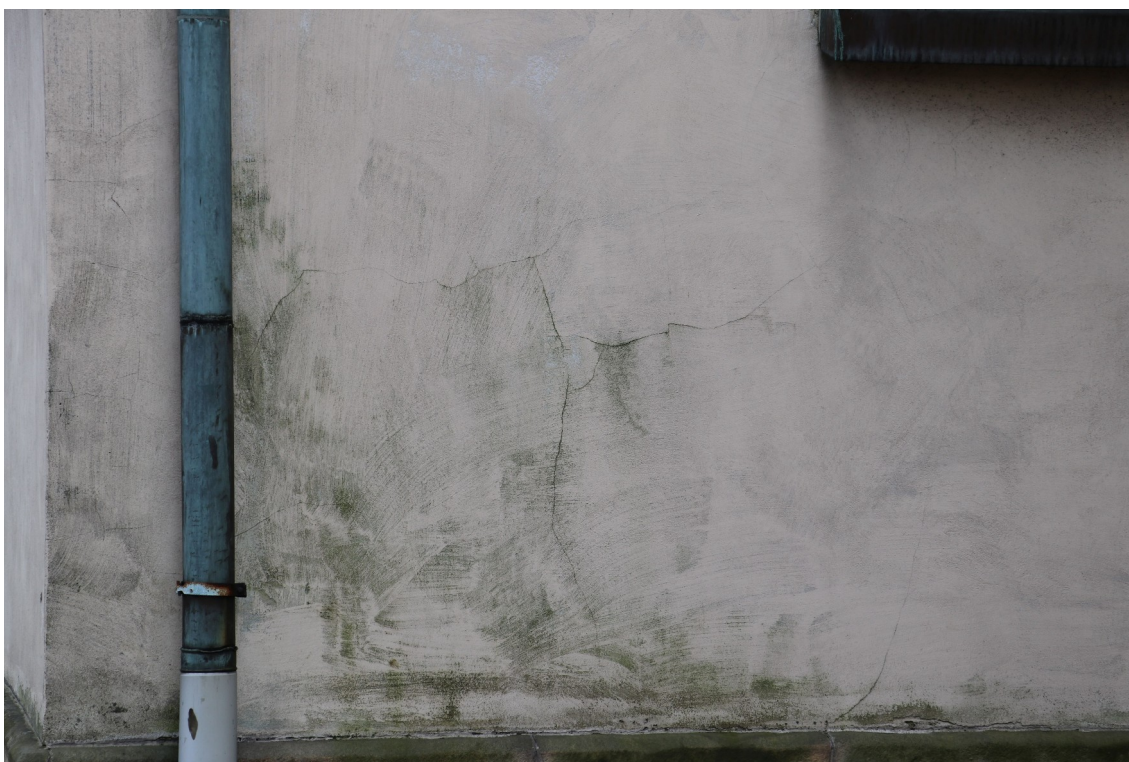
fot. 35: Spękania pajęczynkowe tynku elewacyjnego oraz zabrudzenia atmosferyczne i biologiczne.

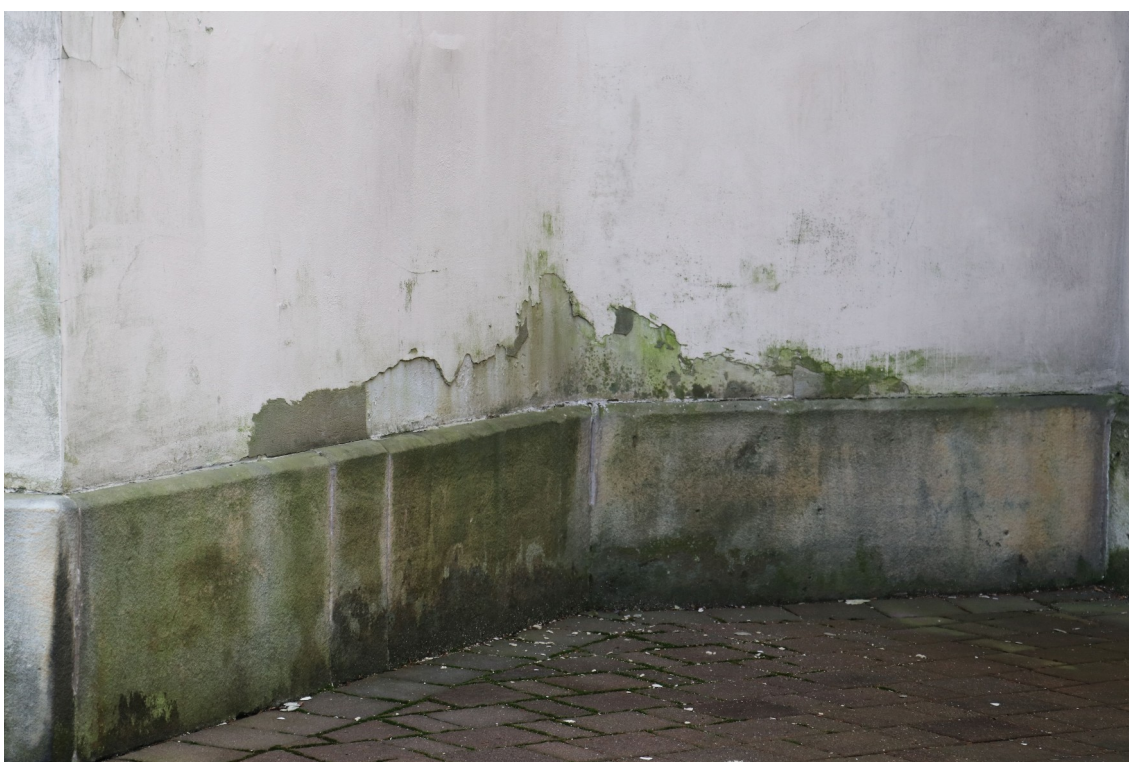
fot. 36: Ubytku tynku wierzchniego oraz nalot biologiczny na powierzchni tynku elewacyjnego i cokołu kamiennego elewacji północnej.

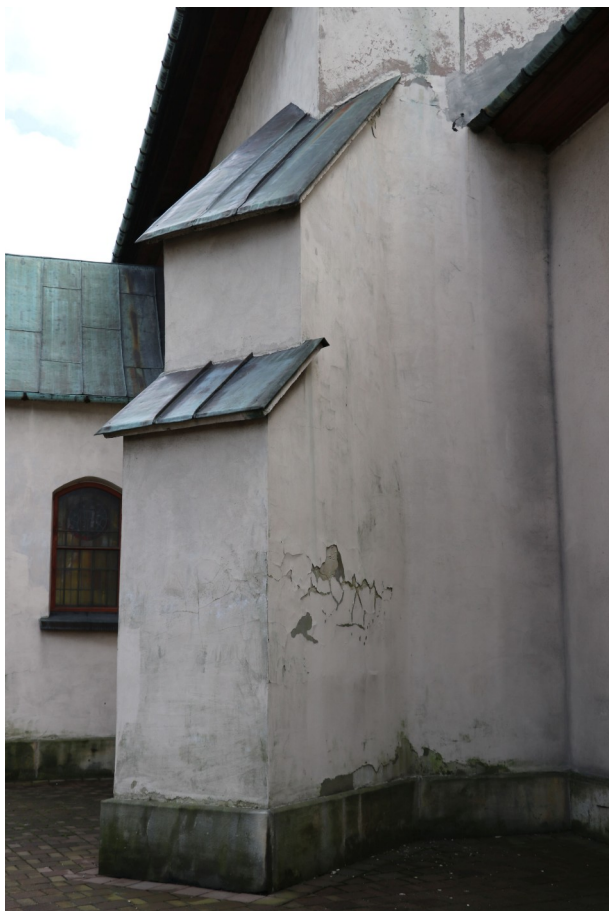
fot. 37: Spękania tynku na szkarpie narożnej korpusu elewacji północnej.

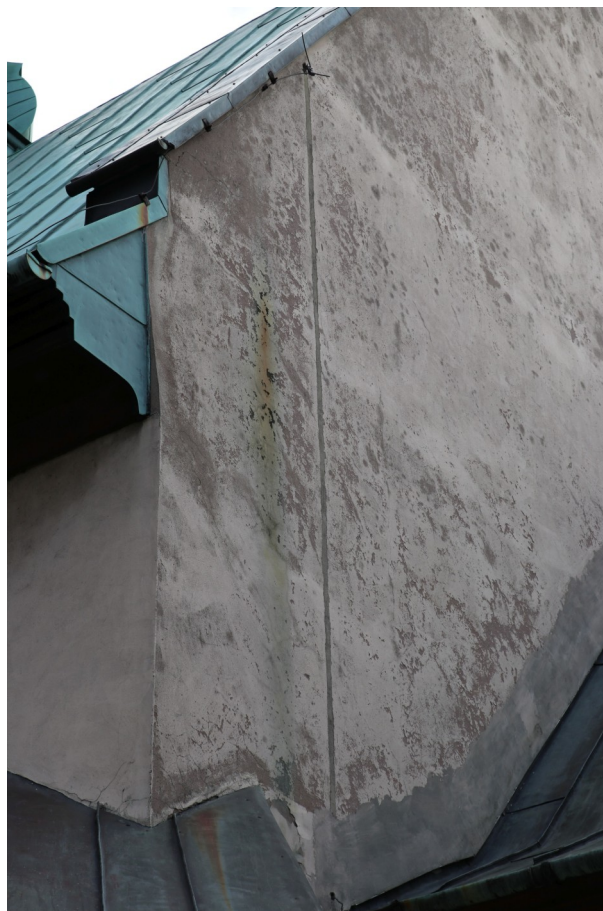
fot. 38: Uszkodzenia farby wierzchniej ściany szczytowej elewacji zachodniej korpusu.
