NAZWA ZAMIERZENIA BUDOWLANEGO:
REMONT ELEWACJI KOŚCIOŁA PW. ŚW. MIKOŁAJA W SKALE

OPRACOWANIE : **PROJEKT ZAGOSPODAROWANIA TERENU**

Zamierzenie obejmuje remont elewacji kościoła pw. Św. Mikołaja w Skale.

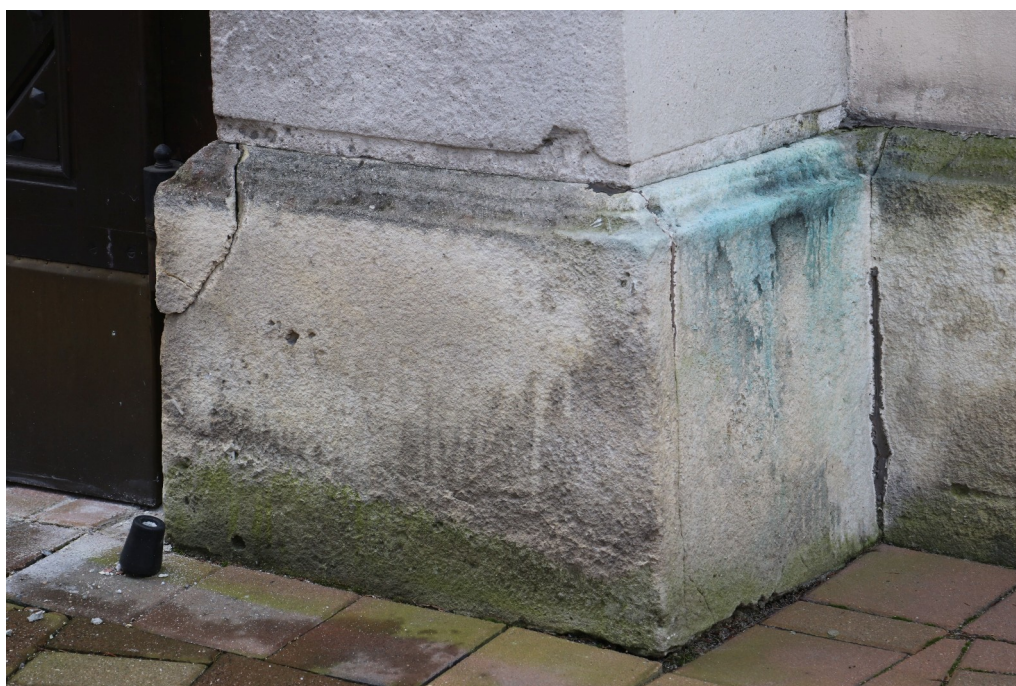
fot. 39: Uszkodzenia mechaniczne, nalot biologiczny oraz zacieki z patyny miedzianej na powierzchni cokołu kamiennego elewacji północnej.

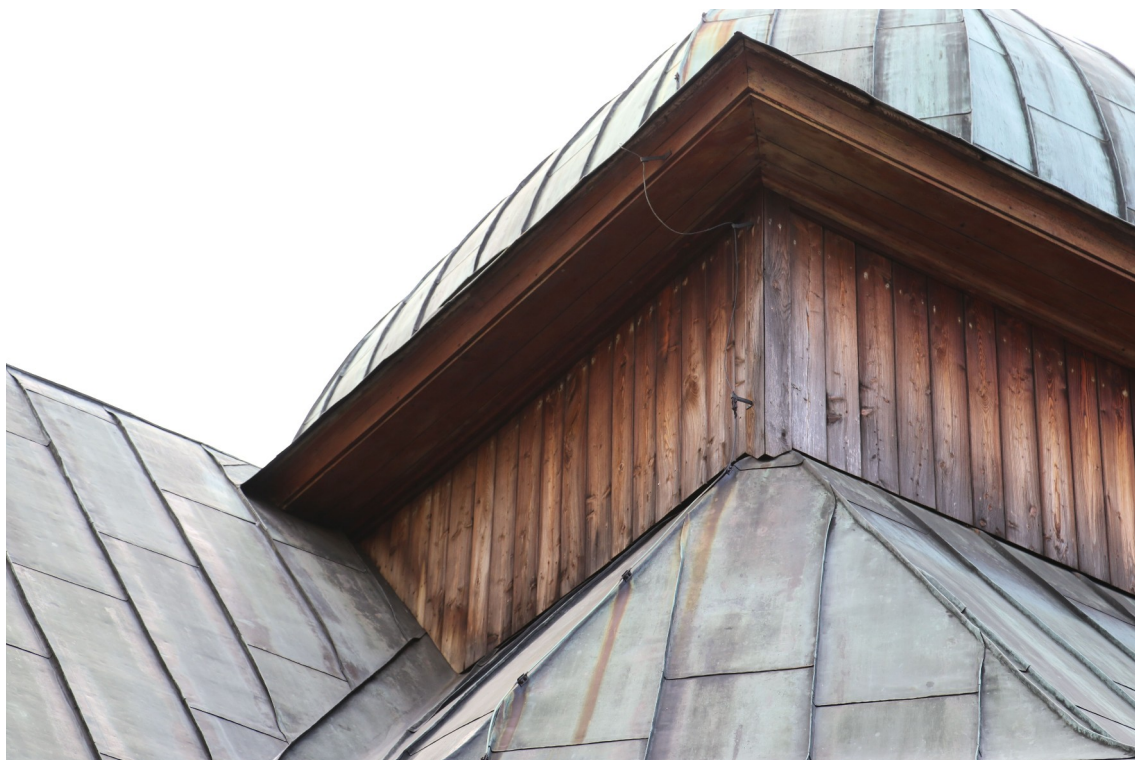
fot. 40: Uszkodzenia wierzchniej warstwy wykończeniowej deskowania szalunkowego oraz widoczne gwoździe montażowe.

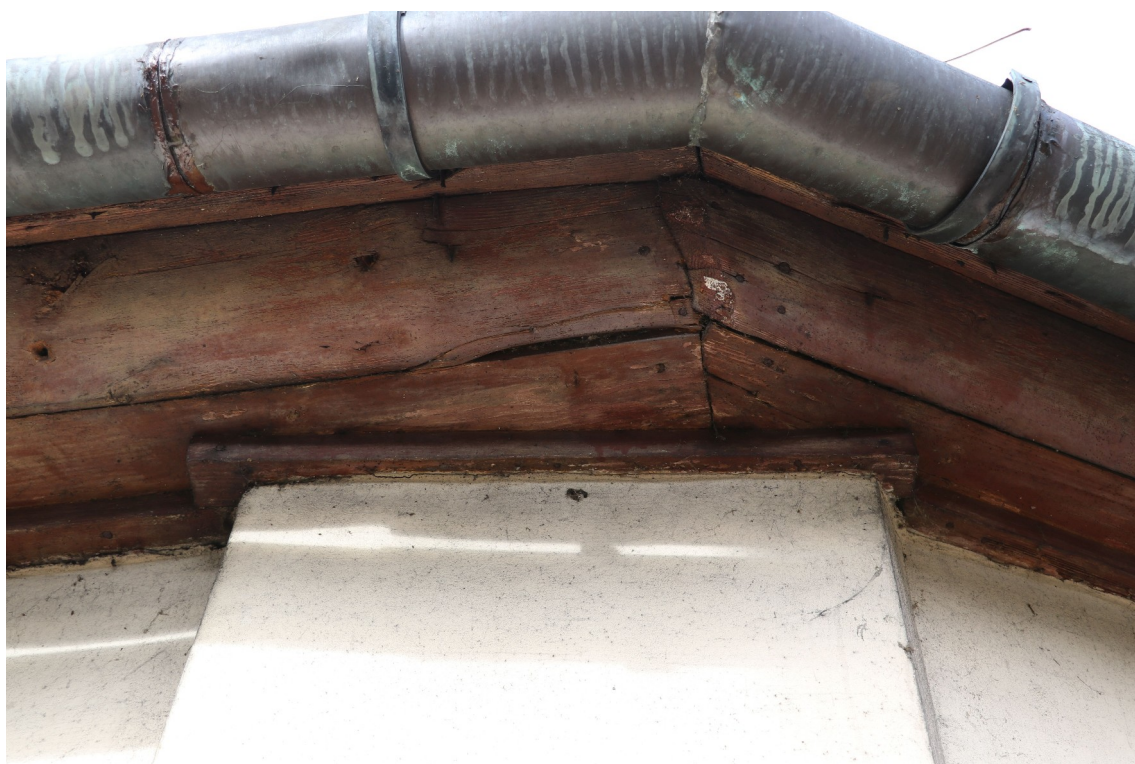
fot. 41: Widoczne szpary i uszkodzenie wierzchniej warstwy wykończeniowej podbitki pod okapem dachu.
