**PROGRAM PRAC KONSERWATORSKICH I
RESTAURATORSKICH DLA PROSPEKTU ORGANOWEGO
W KOŚCIELE PW. WNIEBOWZIĘCIA NMP W GRODZISKU**

**PARAFIA RZYMSKOKATOLICKA
p.w. Wniebowzięcia
Najświętszej Marii Panny
i Św. Józefa Rzemieślnika
Ojców - Grodzisko
32-043 Skąpa, Grodzisko 7**

- obiekt: **eklektyczny prospekt organowy w kościele pw. wniebowzięcia NMP;**
- czas powstania: koniec XIX wieku;
- autor: L. Blomberg wraz z synem;
- właściciel/użytkownik: Rzymskokatolicka Parafia Ojców-Grodzisko.
- miejsce przechowywania: kościół pw. Wniebowzięcia NMP w Grodzisku, 32-043 Skąła, Grodzisko 7
- technika oryginału: drewno zdobione techniką mazerunku.
- numer w rejestrze zabytków: **B/26 09.12.1969 r.**
- wymiary: 208 cm wys., 340 cm szer.

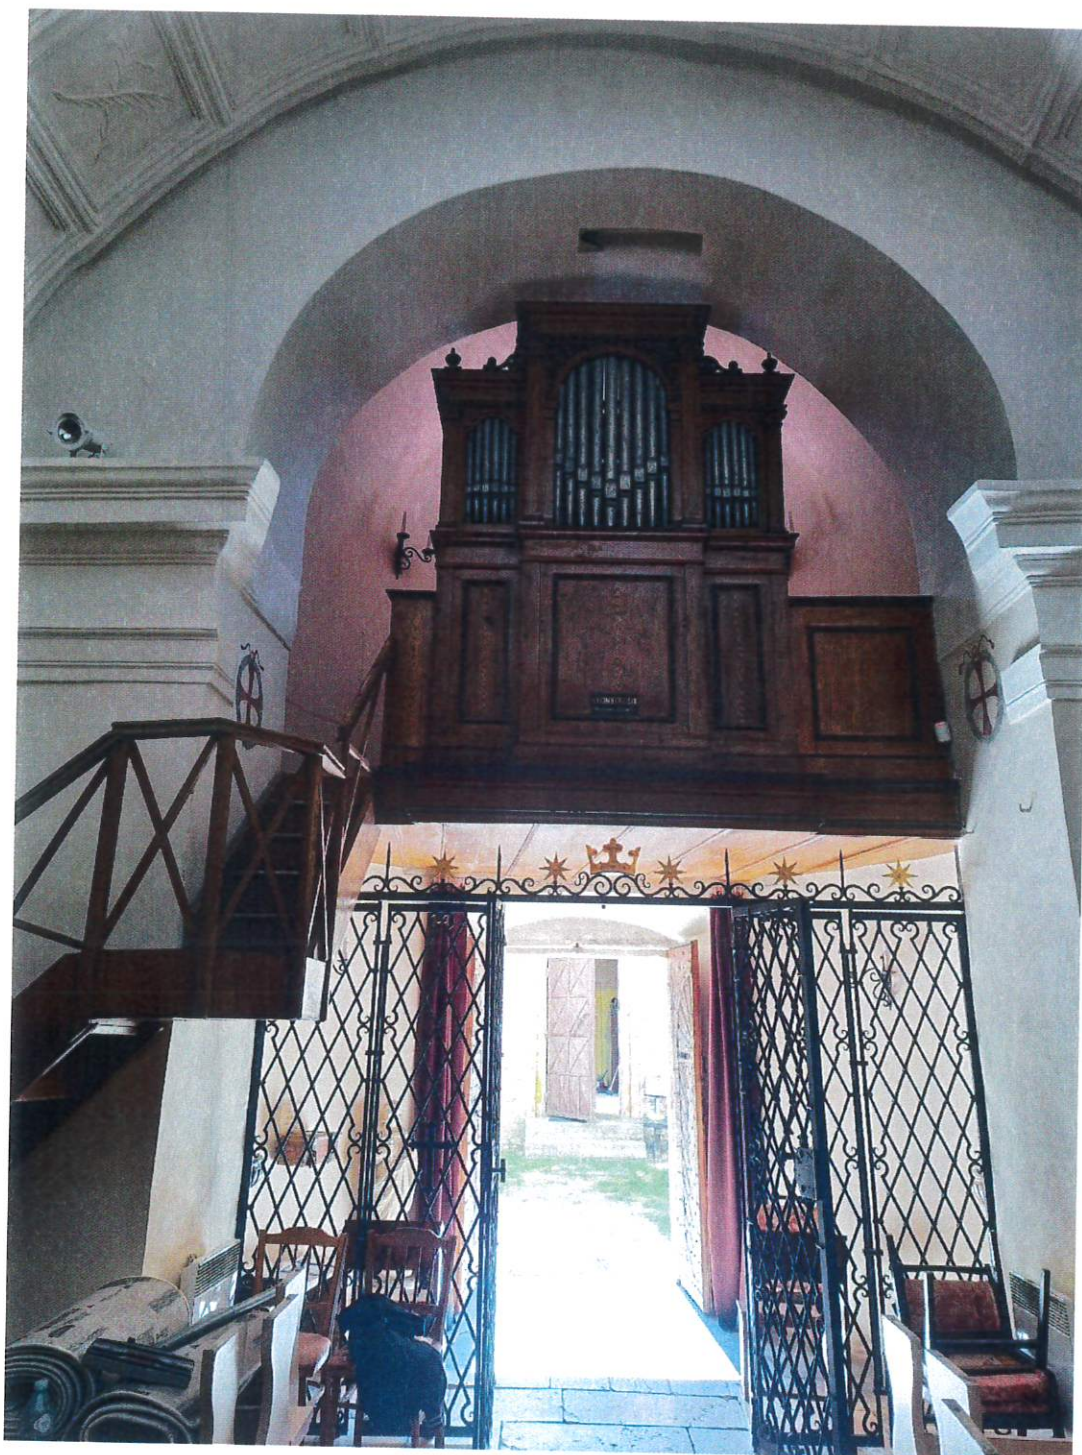
Poza ubytkami powstałymi w wyniku intensywnego działania drewnojadów, można zaobserwować również na powierzchni poszczególnych elementów ubytki mechaniczne na powierzchni malarskiej jak i w formie rzeźbiarskiej oraz architektonicznej. W wielu miejscach widoczne są również przetarcia powłoki zabezpieczającej powierzchnię prospektu, co wpływa nie tylko na powstanie przebarwień, ale i na nierównomierny refleks światła na powierzchni obiektu, co wpływa niekorzystnie na estetykę całości. Dodatkowo można zauważyć zabrudzenia powierzchni jak i wysycenia żywicy.

Fot.1. Grodzisko, Kościół pw. Wniebowzięcia NMP i św. Józefa Rzemieślnika, Prospekt organowy. Widok ogólny na wszystkie elementy prospektu. Widoczne zabrudzenia i przebarwienia powierzchni. Stan przed konserwacją.

Jednym z istotniejszych zabiegów estetycznych będzie dokładne oczyszczenie powierzchni z zabrudzeń, wtórnych przemalowań oraz warstwy bezbarwnego lakieru zabezpieczającego całą powierzchnię obiektu. Do kolejnych znaczących kroków należeć będzie, odpowiednie wykonanie uzupełnień struktury drewna jak i warstwy malarskiej, a na koniec dokładne zabezpieczenie powierzchni.

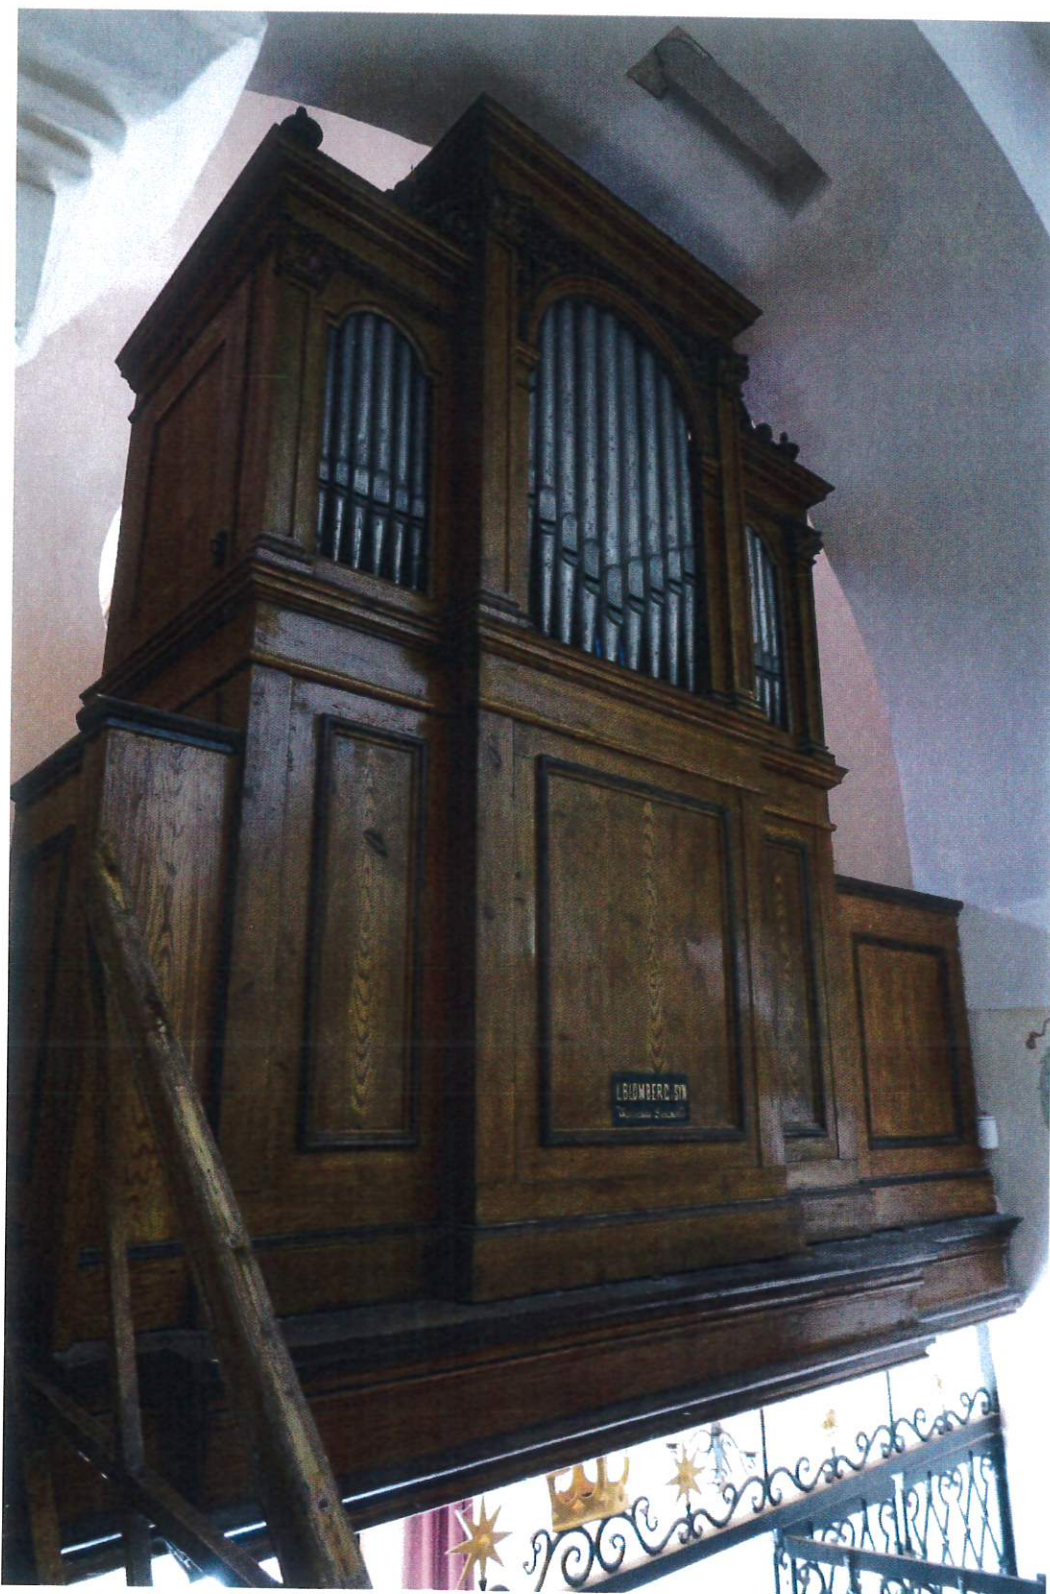
Fot.2. Grodzisko, Kościół pw. Wniebowzięcia NMP i św. Józefa Rzemieślnika, Prospekt organowy. Widok ogólny na prospekt. Widoczne zabrudzenia i przebarwienia powierzchni. Stan przed konserwacją.

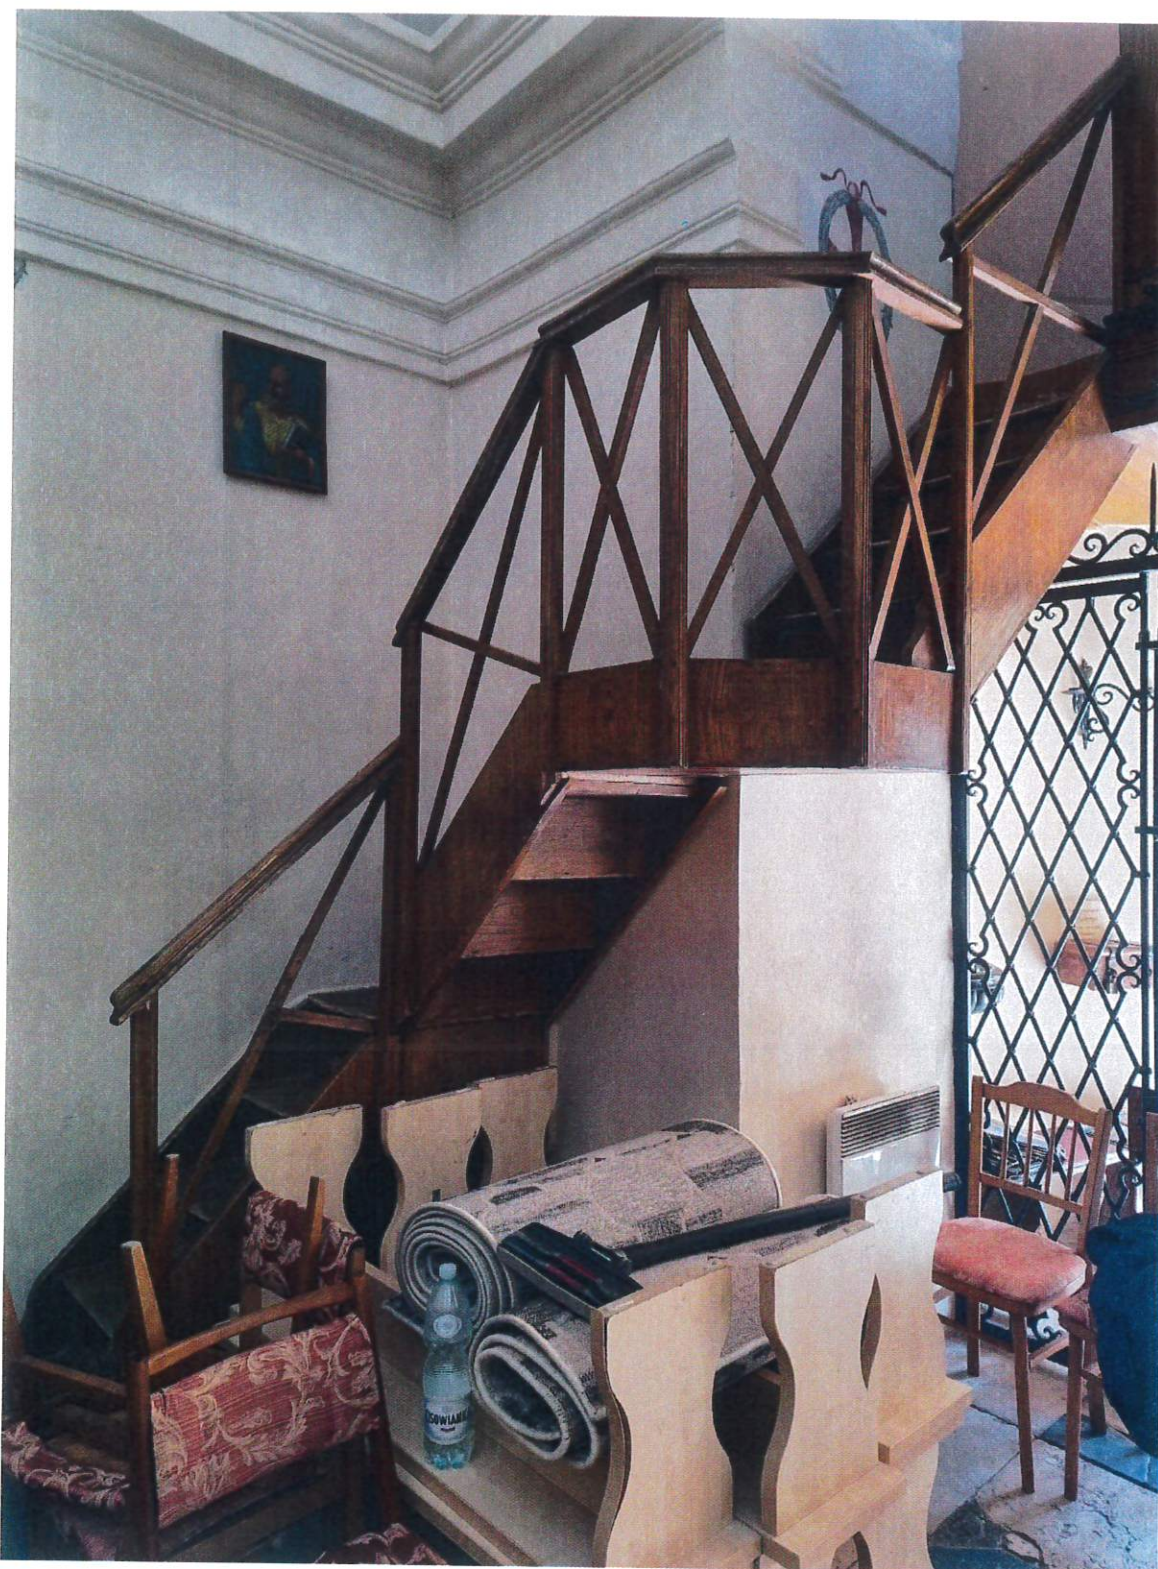
Schody z całego kompleksu są najbardziej zniszczone pod względem konstrukcyjnym. Łączenie pomiędzy schodami, a spocznikiem jest osłabione, co przyczynia się do naruszenia konstrukcji i może w konsekwencji grozić całkowitym rozpadem, a co gorsze, stanowi zagrożenie dla osób korzystających z obiektu. Widoczne są również przetarcia powłoki malarskiej oraz drewna na stopniach i poręczach.

Fot.3. Grodzisko, Kościół pw. Wniebowzięcia NMP i św. Józefa Rzemieślnika, Schody od chóru. Widok ogólny na schody. Widoczne przetarcia ubytki struktury drewna. Stan przed konserwacją.

1. Wykonanie wzmocnienia konstrukcji schodów;
2. Wymiana zniszczonych stopnic;
3. Wymiana zniszczonych i spękanych elementów balustrady;
4. Wykonanie dodatkowej podpory dla schodów.

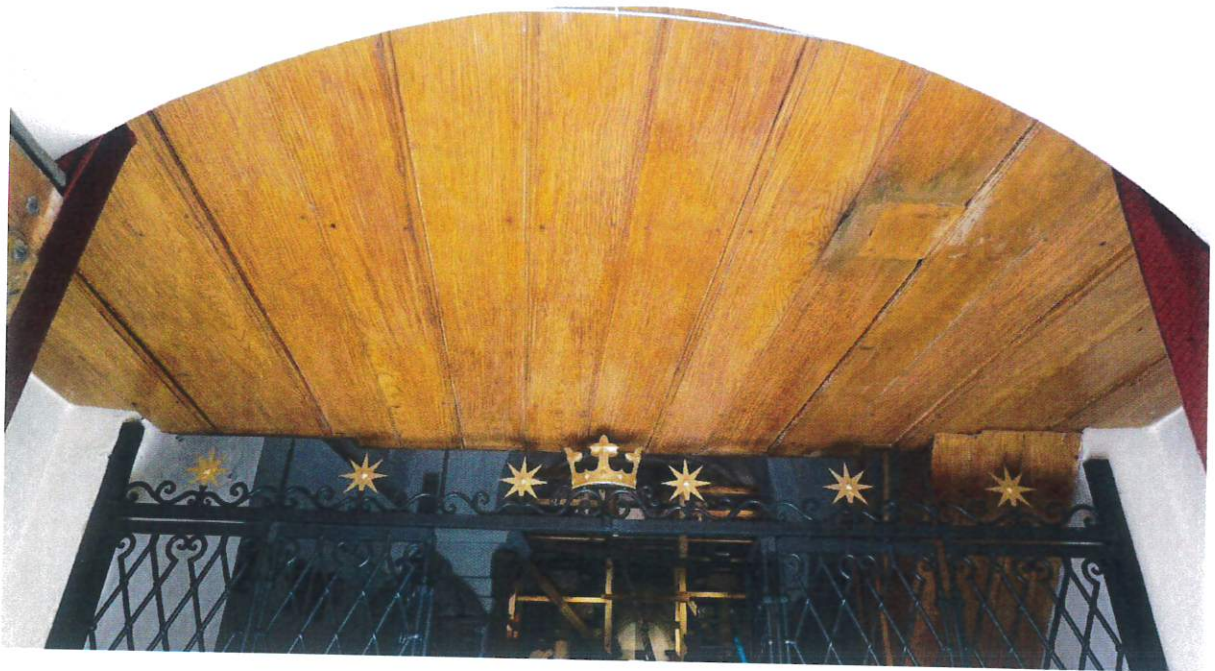
Na podłodze antresoli nie zachowała się powłoka malarska, tym samym drewno w żaden sposób nie jest zabezpieczone. Na spodzie antresoli w przedsionku kościoła można zauważyć wyróżniające się dwie deski, które były albo wymieniane i malowane, albo jedynie przemalowywane, jednak przyczynia się to do zaburzenia estetyki całości, gdyż mocno się wyróżniają, nie pasują pod względem kolorystycznym, a w szczególności pod względem technologicznym opracowania zdobienia desek, które nie zostało wykonane techniką mazerunku.

Fot.4. Grodzisko, Kościół pw. Wniebowzięcia NMP i św. Józefa Rzemieślnika, Chór-antresola. Widok ogólny na spód antresoli. Widoczne przebarwienia powierzchni oraz wykonane przemalowanie powierzchni. Stan przed konserwacją.

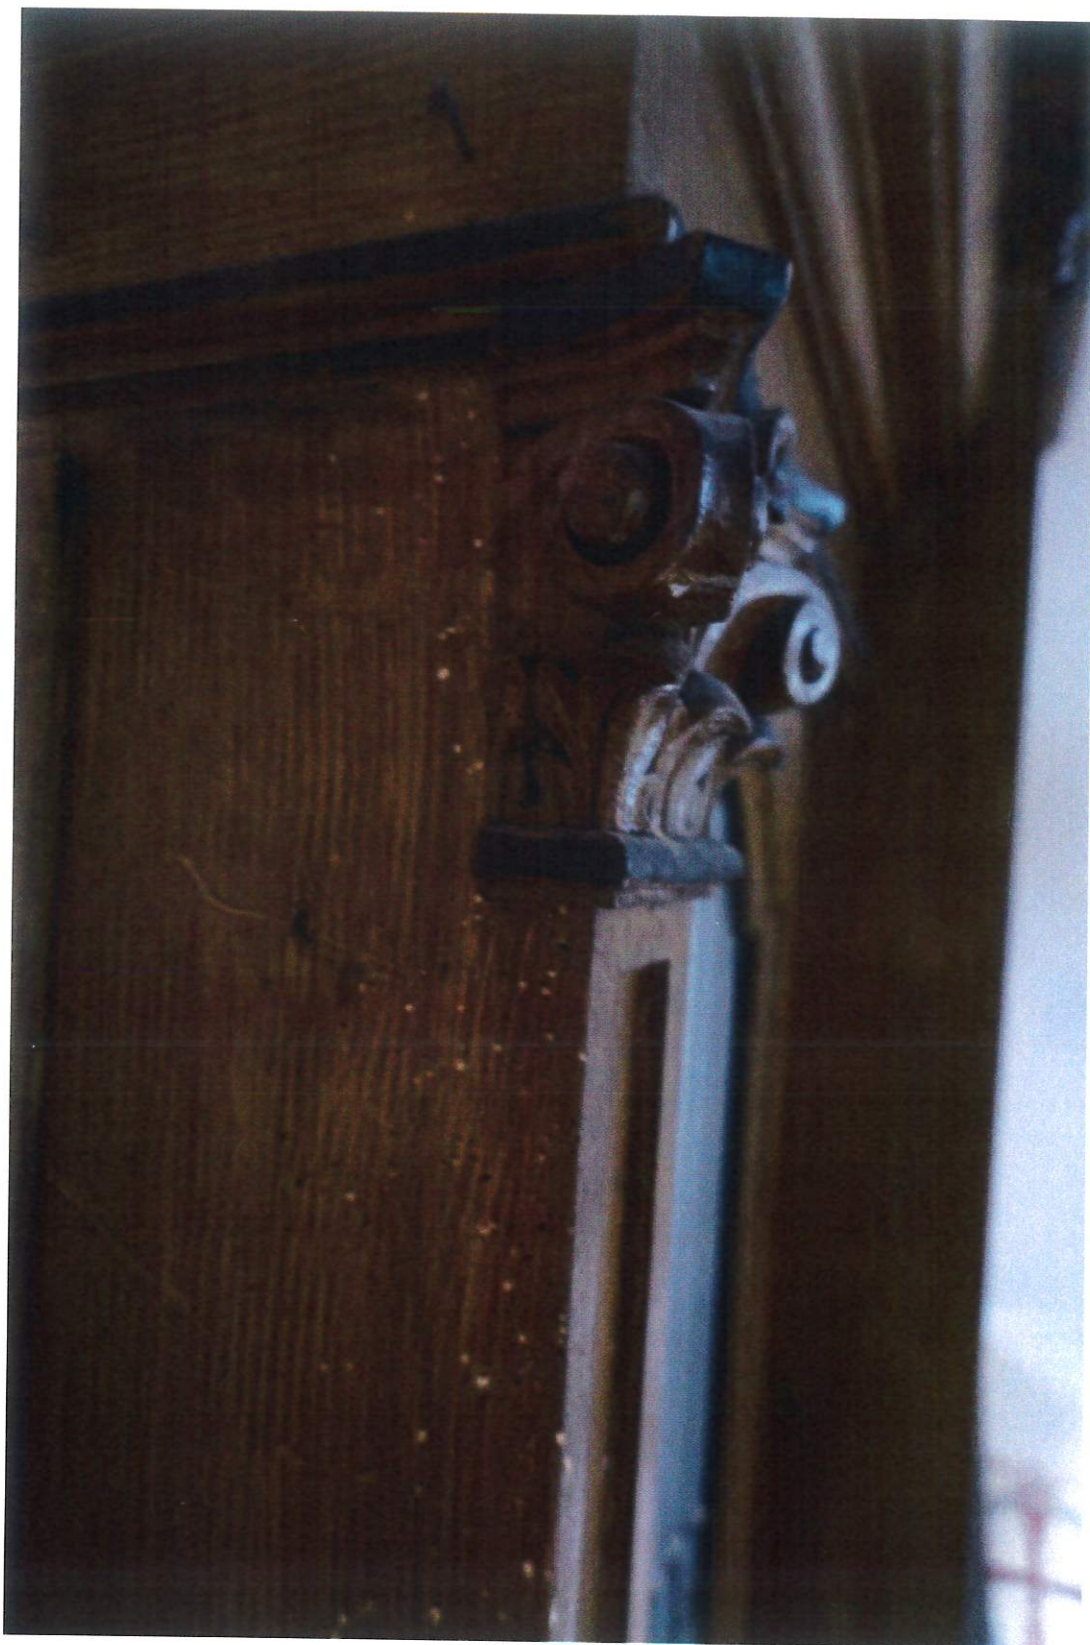
Stan zachowania wszystkich elementów można uznać za dość dobry, powierzchnia obiektu i zdobiący mazerunek jest w dość dobrym stanie, jednak struktura całego obiektu jest już w bardzo źle zachowana, na każdym elemencie, deskach strukturalnych i konstrukcyjnych widoczne są liczne otwory po drewnojadach i sypiący się pył świadczący o dużej ich aktywności, co bardzo źle wpływa nie tylko na strukturę obiektu, ale i jego estetykę. Dodatkowo ma to bardzo zły wpływ na pozostałe elementy drewniane, gdyż insekty z łatwością mogą się przemieścić na pozostałe elementy drewnianego wystroju kościoła.

Fot.5. Grodzisko, Kościół pw. Wniebowzięcia NMP i św. Józefa Rzemieślnika, Prospekt organowy. Widok na detal prospektu. Widoczne otwory po drewnojadach, zabrudzenia i przebarwienia powierzchni. Stan przed konserwacją.

8. Wykonanie dezynsekcji – przy użyciu preparatu permethrin;
9. Wykonanie wzmocnienia strukturalnego – proponuje się zastosowanie roztworu paraloidu B-72;

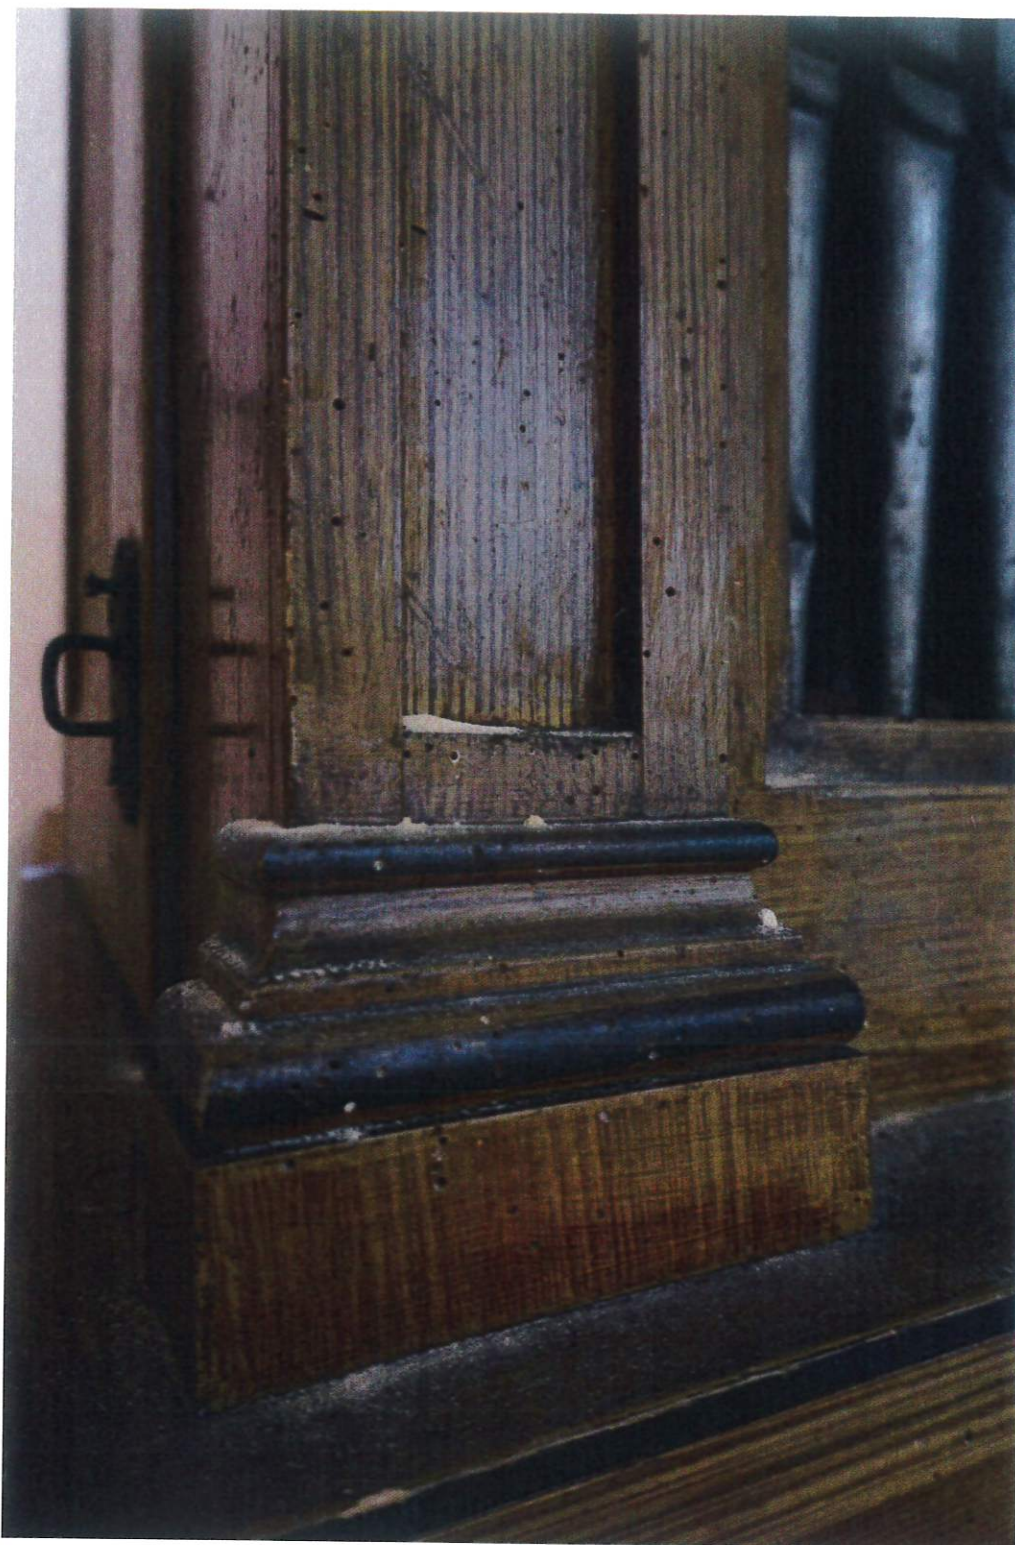
Fot.6. Grodzisko, Kościół pw. Wniebowzięcia NMP i św. Józefa Rzemieślnika, Prospekt organowy. Widok na detal prospektu. Widoczne ubytki powłoki zabezpieczającej powierzchnię, wysycenia żywiczne, ubytki, zabrudzenia i przebarwienia powierzchni. Stan przed konserwacją.

10. Wykonanie uzupełnień struktury drewna poprzez wykonanie taszli w większych ubytkach, zaś w małych przy użyciu kitów wiórowych;
11. Usunięcie wysyczeń żywicznych- metodą mechaniczną;

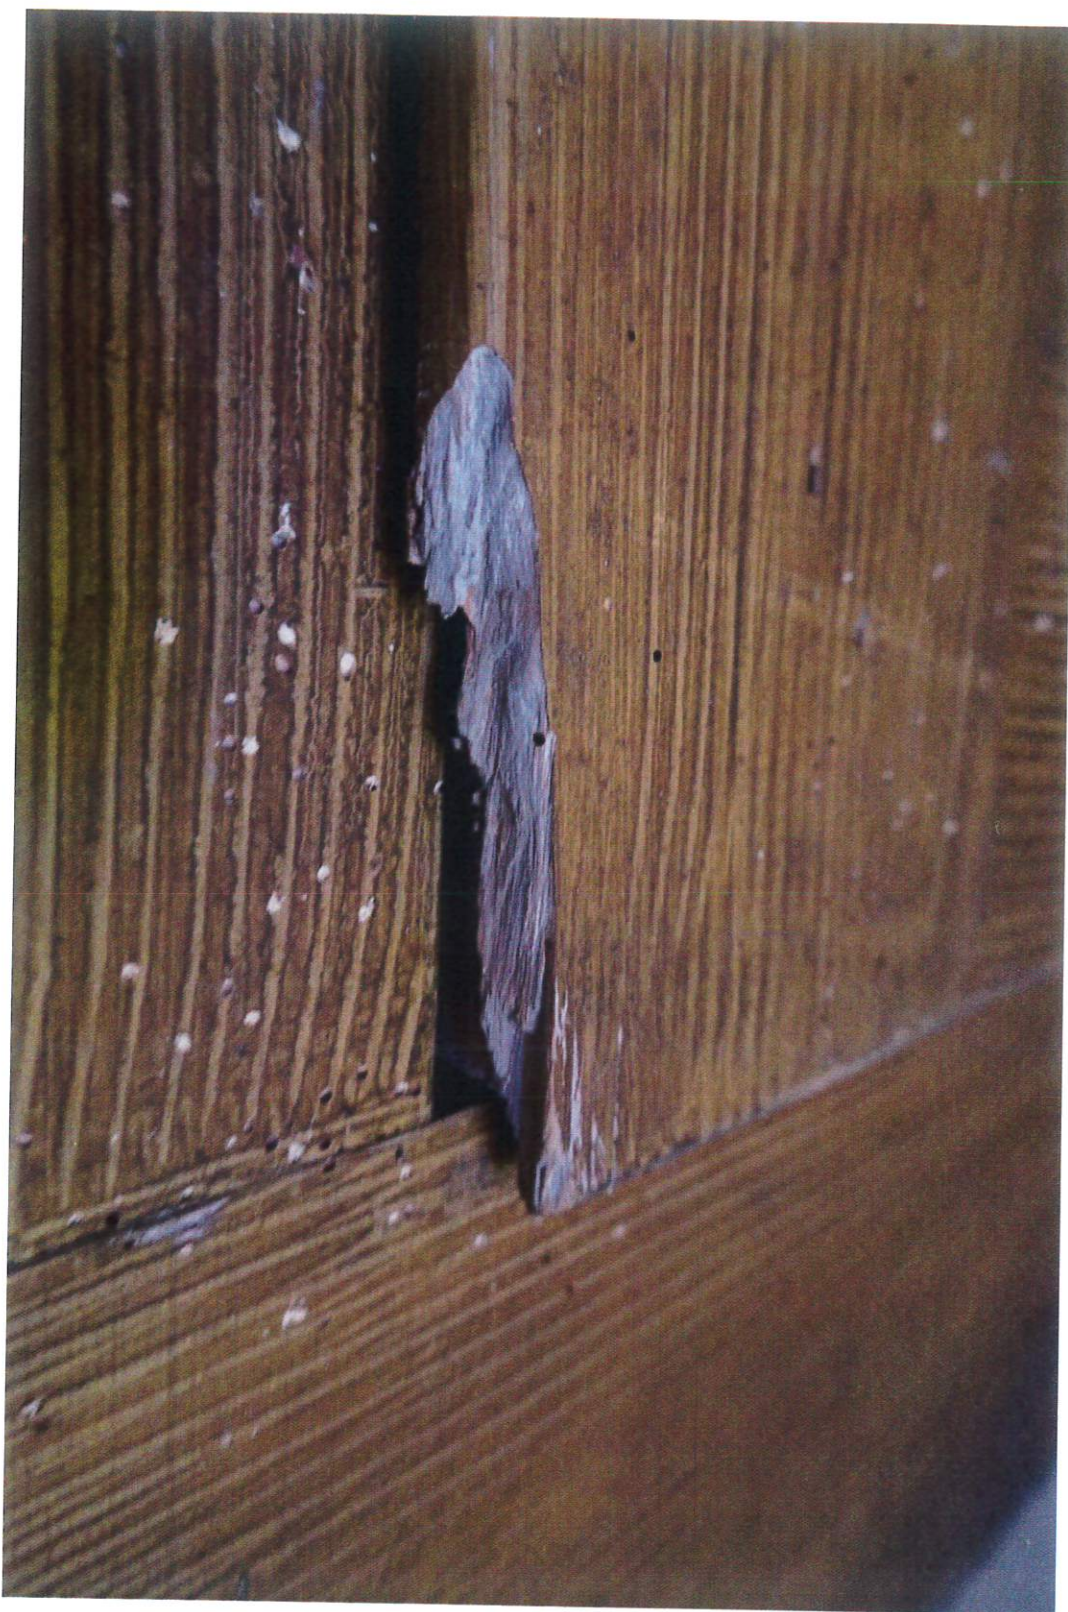
Fot.7. Grodzisko, Kościół pw. Wniebowzięcia NMP i św. Józefa Rzemieślnika, Prospekt organowy. Widok na detal prospektu. Widoczne ubytki, otwory i pył po drewnojadach, zabrudzenia. Stan przed konserwacją.

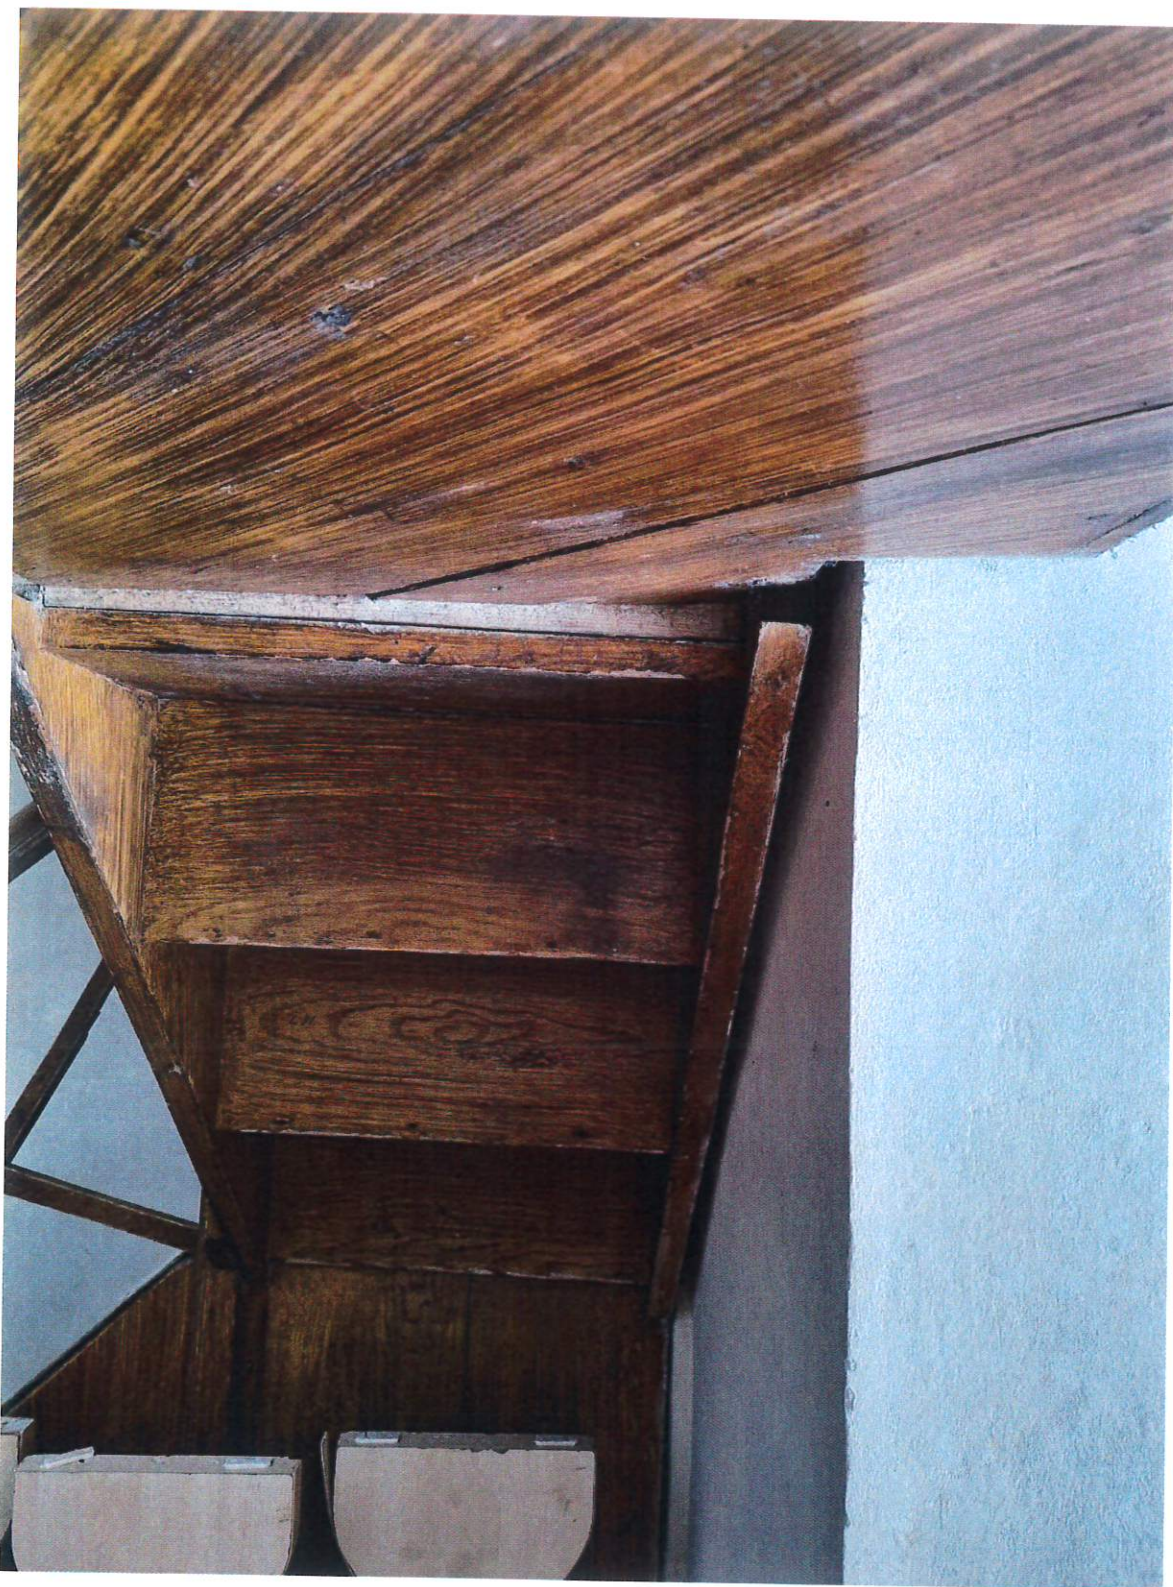
Fot.8. Grodzisko, Kościół pw. Wniebowzięcia NMP i św. Józefa Rzemieślnika, schody prowadzące na chór. Widok na fragment schodów. Widoczne rozszczelnienie i rozklejenie konstrukcji schodów, ubytki, zabrudzenia i przebarwienia powierzchni. Stan przed konserwacją.

Ważnym etapem pod względem bezpieczeństwa korzystania z obiektu będzie wykonanie wzmocnienia konstrukcji schodów, które opadły. Schody są wąskie, ale mimo to zajmują w kościele dużo miejsca. Ze względu na małą kubaturę kościoła, obecny proboszcz ks. Langner Stanisław proponuje wymianę obecnych na metalowe, które będą miały formę krętych schodów, dzięki czemu będą zajmować mniej miejsca, jednak taka decyzja musi zostać podjęta na komisji konserwatorskiej i zatwierdzona przez wojewódzkiego konserwatora.

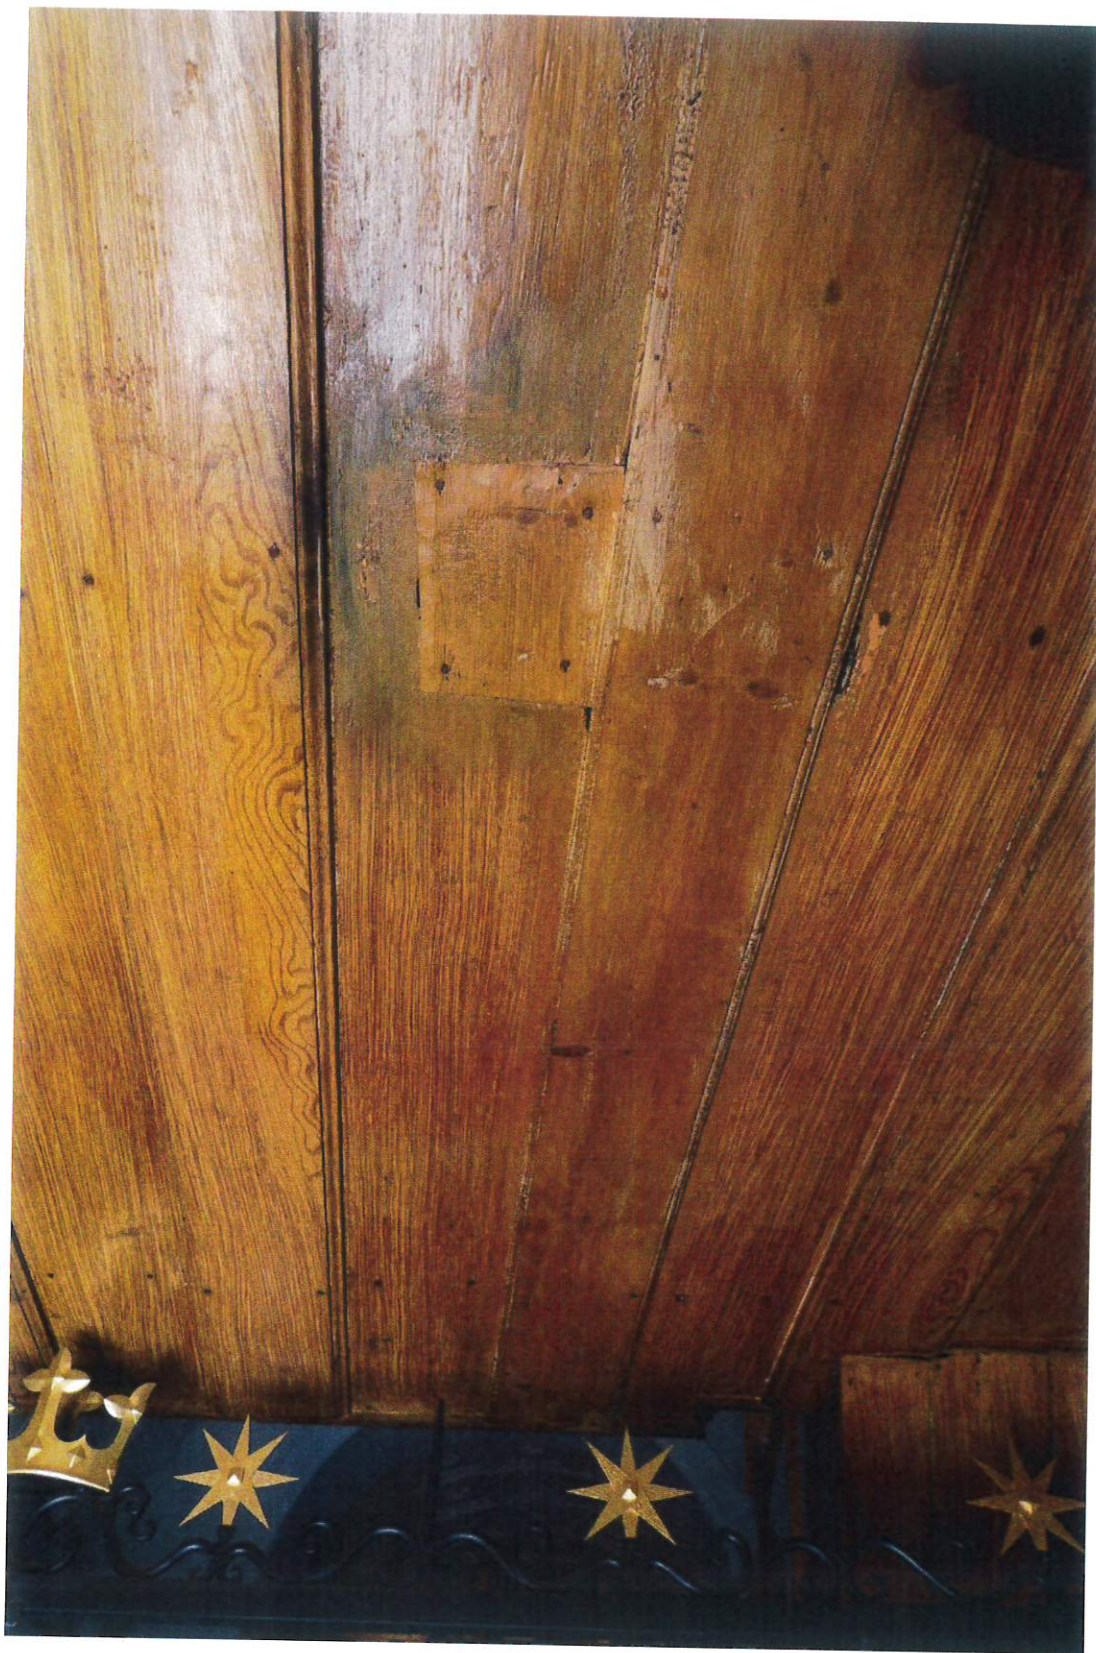
Fot.9. Grodzisko, Kościół pw. Wniebowzięcia NMP i św. Józefa Rzemieślnika, Chór-antresola. Widok na fragment spodu antresoli. Widoczne wtórne uzupełnienia, ubytki, przemalowania oraz zabrudzenia i przebarwienia powierzchni. Stan przed konserwacją.

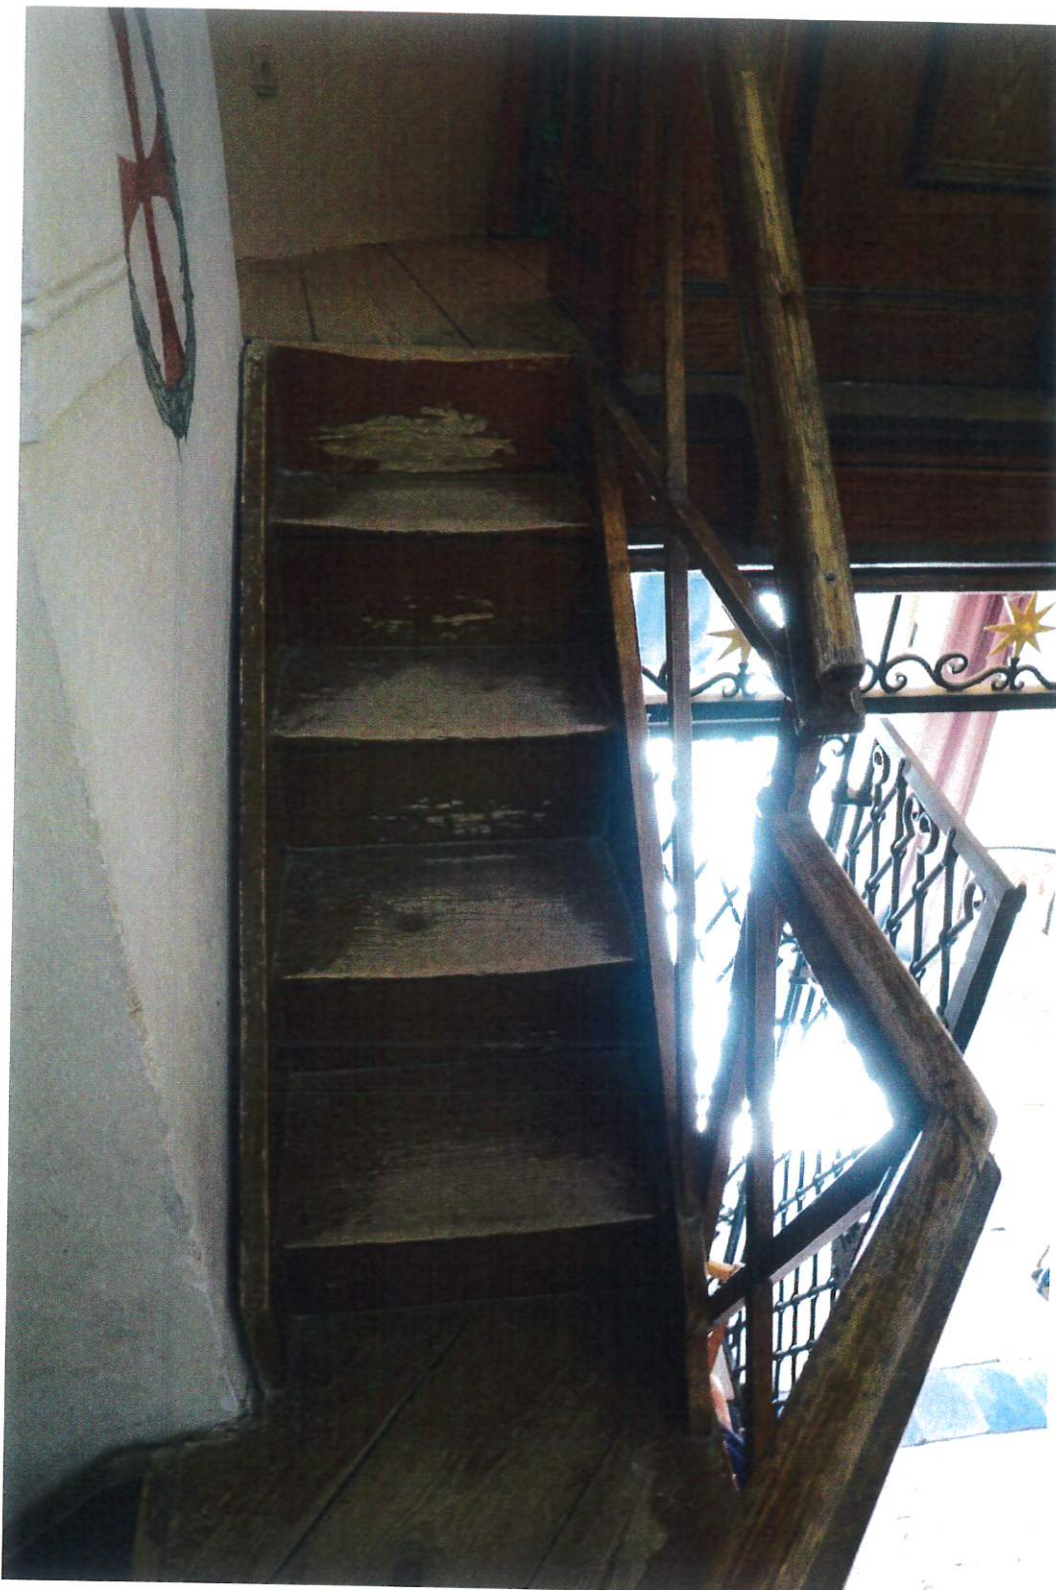
Fot.10. Grodzisko, Kościół pw. Wniebowzięcia NMP i św. Józefa Rzemieślnika, schody na chór. Widok na fragment schodów. Widoczne ubytki w warstwie malarskiej (monochromatycznej), przetarcia na barierce, ubytki, rozszczelnienia desek, zabrudzenia i przebarwienia powierzchni. Stan przed konserwacją.
