# DOKUMENTACJA KONSERWATORSKA

OPISOWA I FOTOGRAFICZNA  
PRZED KONSERWACJĄ

REMONT KONSERWATORSKI W BUDYNKU PLEBANII  
PRZY KOŚCIELE  
P. W. MATKI BOSKIEJ RÓŻAŃCOWEJ W SMARDZOWICACH  
PRZY UL. KOŚCIELNA 12 .

DOTYCZY ODNOWIENIA - KONSERWACJI OKIEN, OŚCIEŻNIC  
ORAZ DRZWI NA WSZYSTKICH ELEWACJACH,  
W ZABYTKOWYM BUDYNKU PLEBANII.

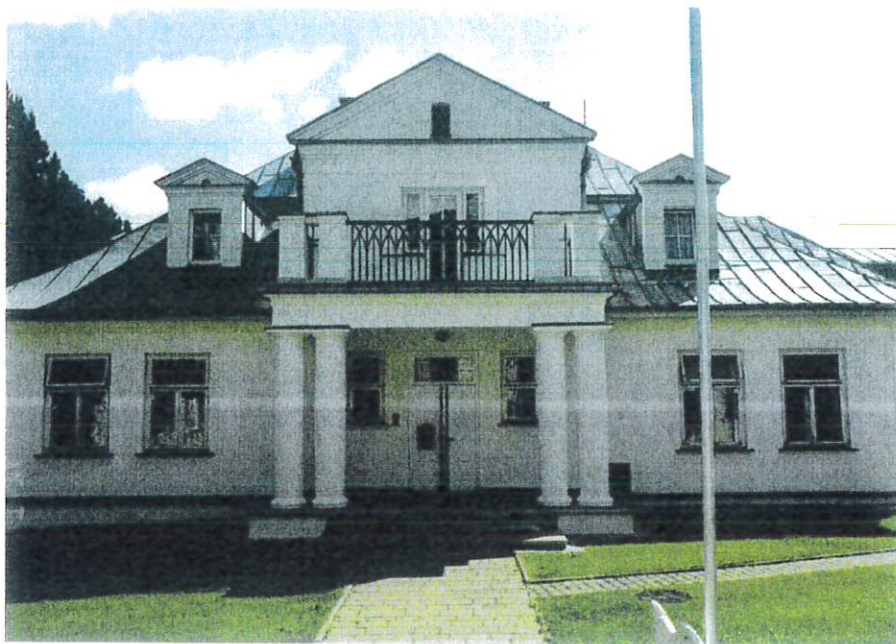
Na elewacji frontowej w części portyku znajduje się główne wejście do plebanii z drewnianymi dwuskrzydłowymi drzwiami wejściowymi z nadświetlem. Pozostała stolarka okienna i drzwiowa, występująca na elewacji północnej od ogrodu jest podobna, oraz wbudowane okna i drzwi w części dachowej poddasza. patrz foto. nr 1 - 6.

Fot. 1 Budynek parafialny kościoła p.w. , Matki Boskiej Różańcowej w Smardzowicach, przy ul. Kościelnej 12. Rok 2023. stan istniejący obiektu, przed konserwacją. Elewacja frontowa, południowa, widok od strony płd.

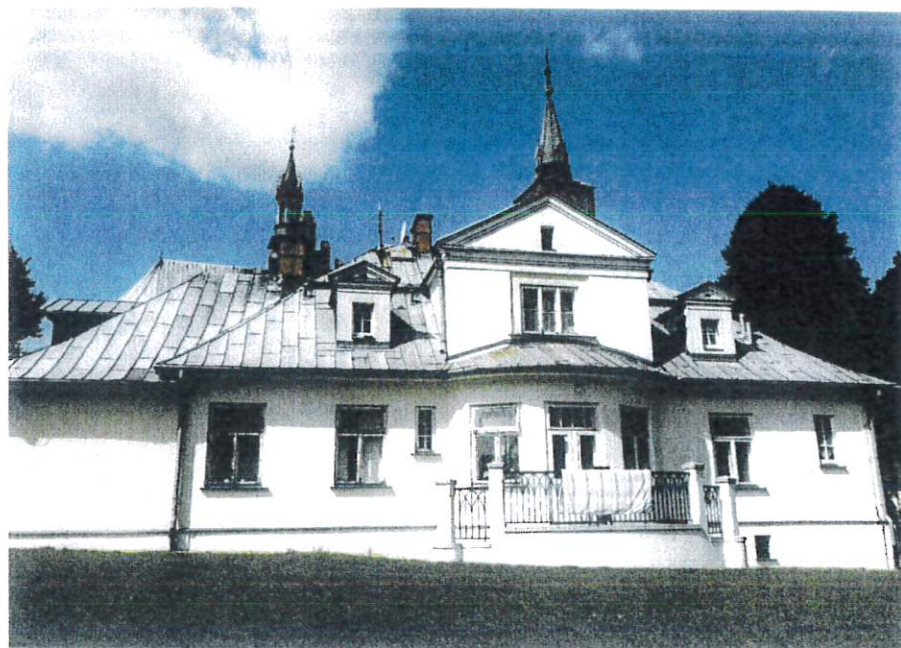
Fot. 2 Budynek parafialny kościoła p.w. , Matki Boskiej Różańcowej w Smardzowicach, przy ul. Kościelnej 12. Rok 2023. stan istniejący obiektu, przed konserwacją. Elewacja frontowa, północna, widok od strony ogrodu płn.

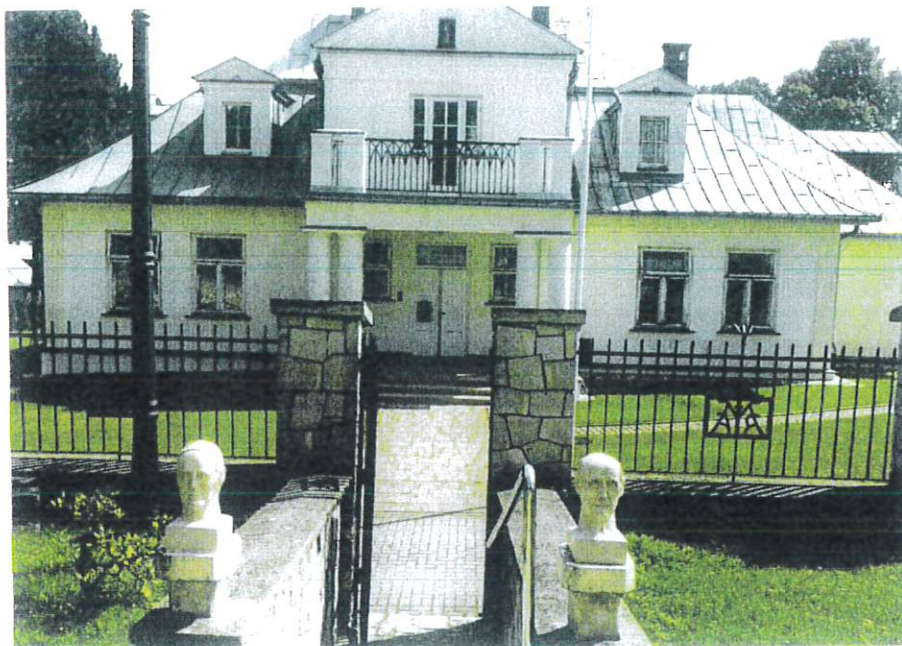
Fot. 3 Budynek parafialny kościoła p.w. , Matki Boskiej Różańcowej w Smardzowicach, przy ul. Kościelnej 12. Rok 2023, stan istniejący obiektu, przed konserwacją. Elewacja frontowa, południowa, widok od strony płd.

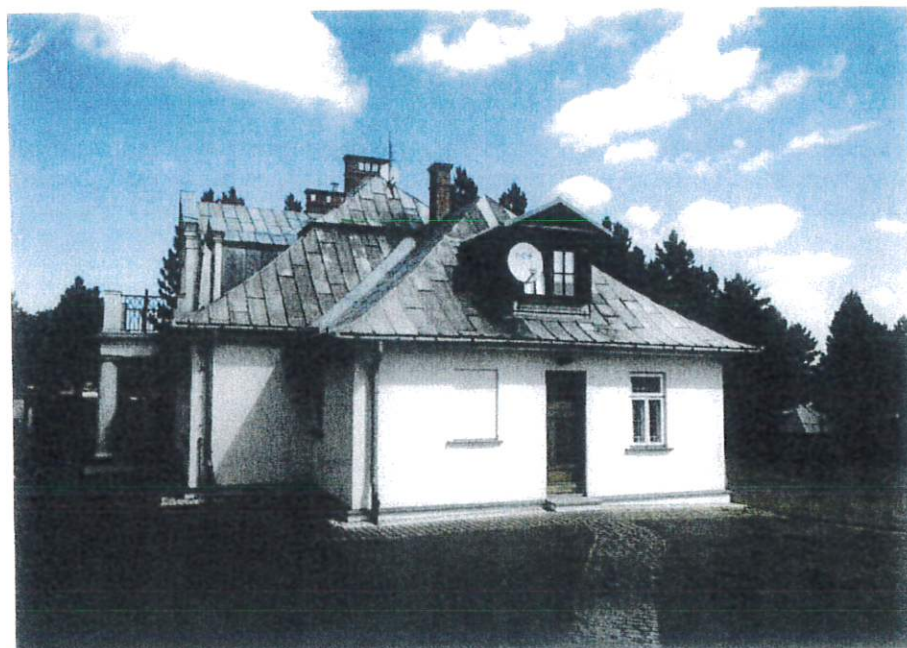
Fot. 4 Budynek parafialny kościoła p.w. , Matki Boskiej Różańcowej w Smardzowicach, przy ul. Kościelnej 12. Rok 2023, stan istniejący obiektu, przed konserwacją. Elewacja boczna, wschodnia, widok od strony płd.-wsch

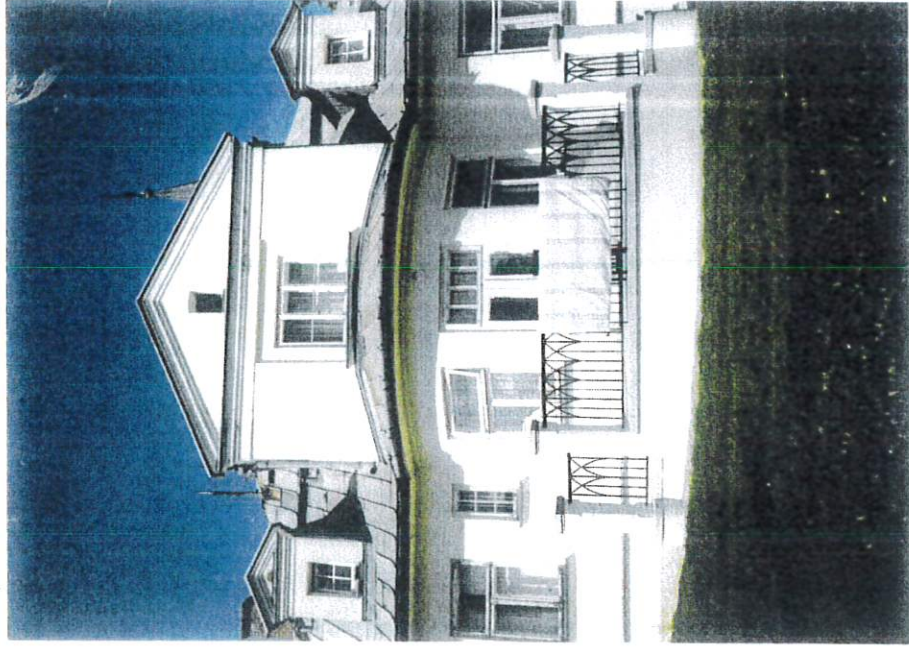
**Fot.5** Budynek parafialny kś. p.w. . Matki Boskiej Różańcowej w Smardzowicach. Rok 2023. stan istniejący obiektu, przed konserwacją. Elewacja frontowa, płn. . widok od strony płn. ogrodowej.

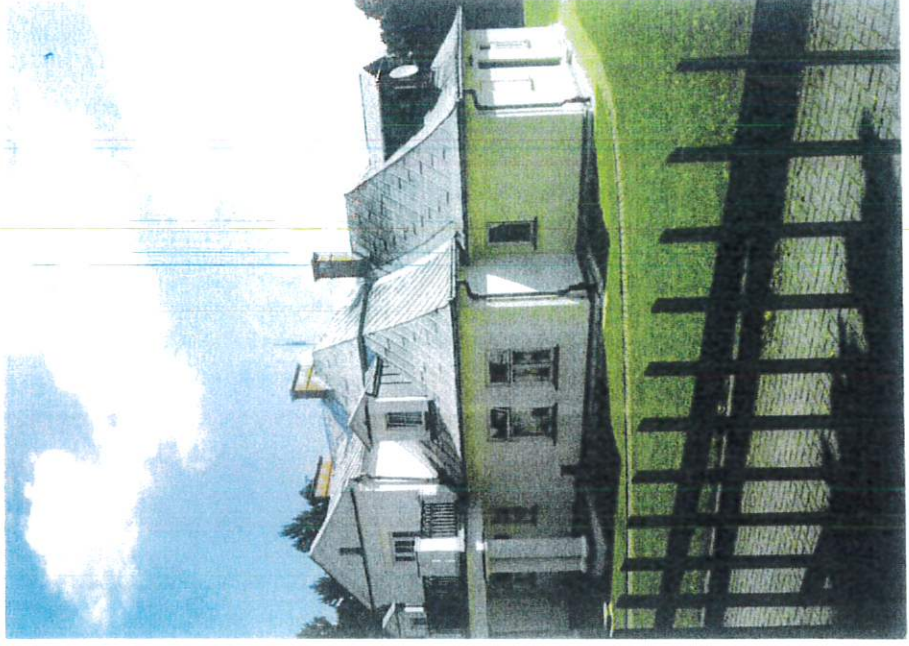
**Fot. 6** Budynek parafialny p.w. . Matki Boskiej Różańcowej w Smardzowicach. Rok 2023. stan istniejący obiektu, przed konserwacją. Elewacja frontowa, południowa. widok ogólny plebanii od strony południowo - wschodniej.

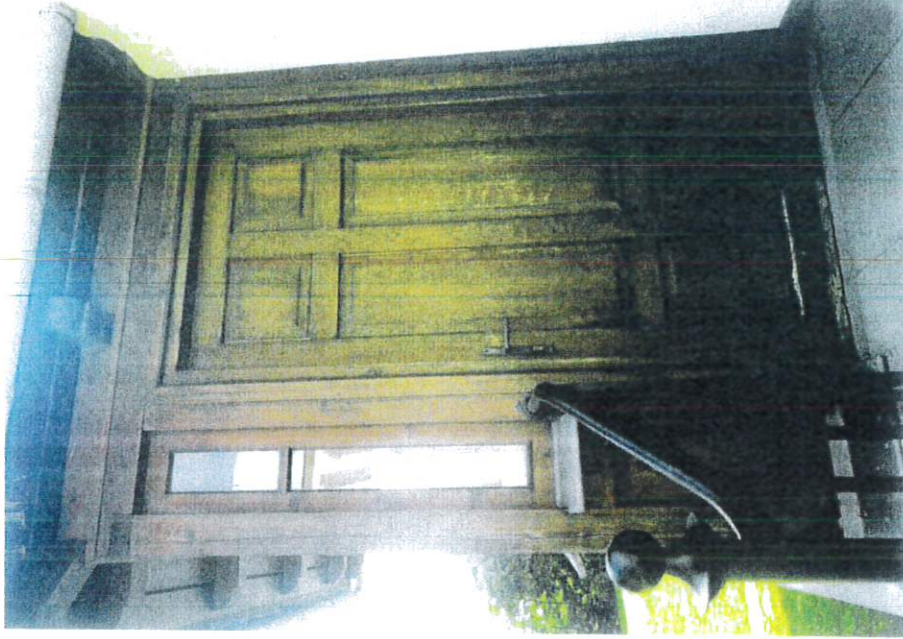
Pozostałe drzwi wejściowe do części piwnicznej plebanii zarówno do strony wschodniej i zachodniej przy wejściu na ganek, wykonane podobnie jak przy wejściu głównym z drewna iglastego lecz pomalowane laserunkowym bejco - lakierem, lub bezprawnym drewnochronem w przypadku wykusza wbudowanego w dachu od strony wschodniej. patrz foto. nr 7 - 10, 11- 12.

**Fot. 8** Budynek parafialny p.w. . Matki Boskiej Różańcowej w Smardzowicach. Rok 2023, stan istniejący obiektu, przed konserwacją. Fragment. elew. bocznej . zach. . widok wejścia do ganku z drewnianymi drzwiami od strony południowej.

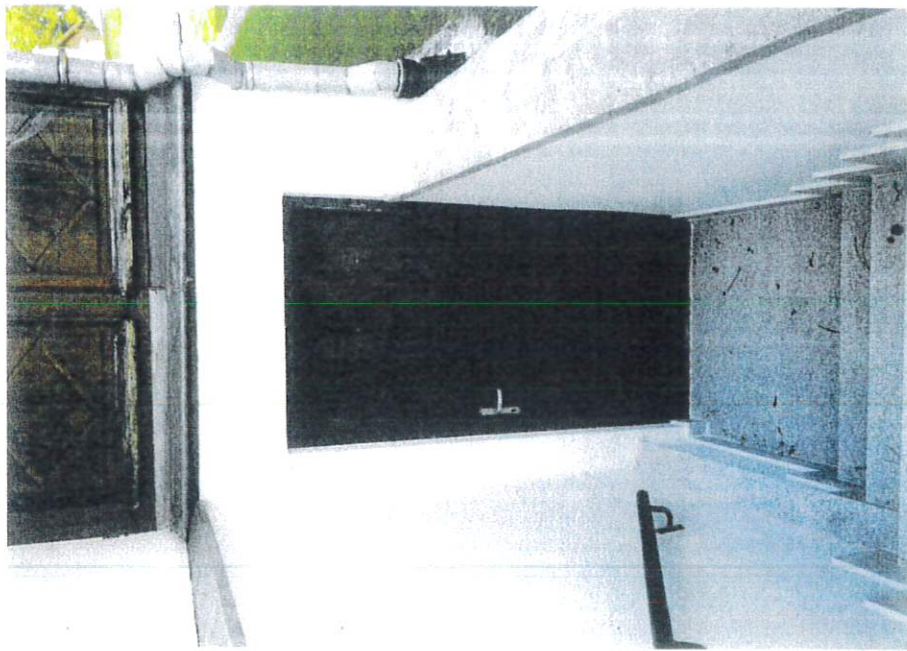
**Fot.9** Budynek parafialny ks. p.w. . Matki Boskiej Różancowej w Smardzowicach. Rok 2023, stan istniejący obiektu. przed konserwacją. Fragment elewacji . pln. . widok wejścia do pomieszczeń piwnicznych, od strony płd. ogrodowej.

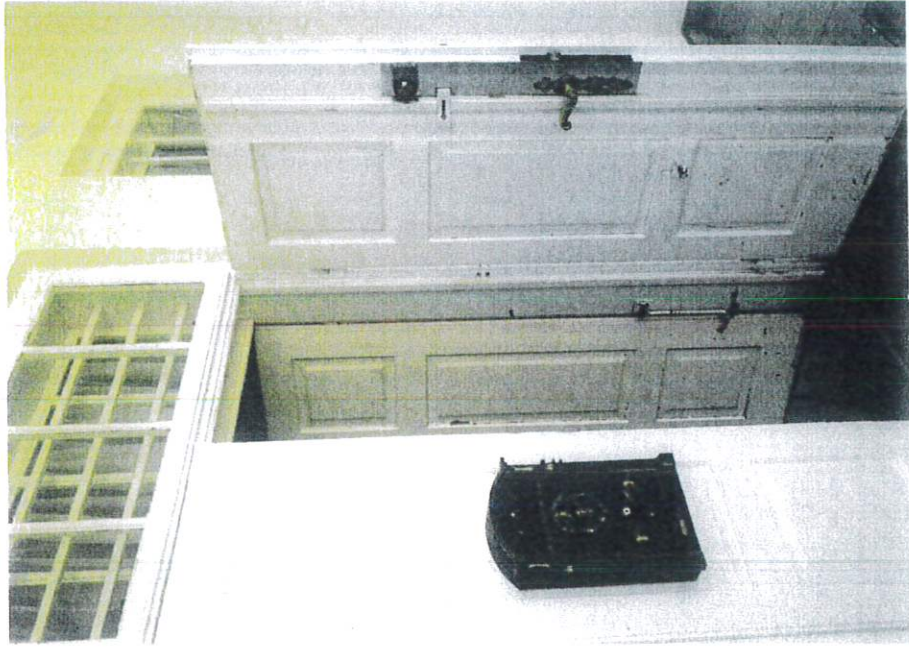
Na powierzchni drewna przy wszystkich drzwiach i oknach występuje szereg drobnych ubytków , spękań i nawarstwień w postaci lokalnych obcych przemalowań . Kolejne remonty i wadliwie wykonywane prace naprawcze (częściowo na elew.) oraz w części parteru doprowadziły do zacierania właściwej formy, i estetyki detali stolarki. patrz fot. nr 13 - 16, 21 - 22.

Kraty metalowe ażurowe, kute z żelaza jako zabezpieczenie plebanii od zewnątrz są w dobrym stanie , nie wymagają napraw typu konstrukcyjnego,

ewentualnie odnowienia polegającego na pomalowaniu / uzupełnieniu przecierek na krawędziach farba jak w oryginale. patrz foto. nr. 13 - 14, 15 - 16.

**Fot. 13** Budynek parafialny kś. p.w. . Matki Boskiej Różańcowej w Smardzowicach. Rok 2023. stan istniejący obiektu, przed konserwacją. Elewacja frontowa, płd. . drzwi wejściowe widok od strony płd.

1. Demontaż wybranych fragmentów stolarki okiennej w celu przeprowadzenia prac renowacyjnych.
2. Zabezpieczenie fragmentów stolarki pozostawionej w elew. budynku - jak framugi lub kraty okienek.

3. Wykonanie badań na ustalenie pierwotnej kolorystyki pow. drewnianych.
4. Usunięcie zniszczonych warstw metodą: (hydrotermiczną przy użyciu wytwornicy pary nasyconej), mechaniczną i termiczną /opalarki elektryczne/ , oraz doczyszczenie powierzchni .

5. Wykonanie napraw konstrukcyjnych i uzupełnień ubytków drewna metodą taszlowania drewnem iglastym jak w oryginale.
6. Demontaż, naprawa ślusarki okiennej, - na-kątników przy ramach okiennych - /patrz konserw. metalu/.

7. Rekonstrukcja elementów stolarki okiennej, listew profilowanych, w dolnej części oraz szprosów jw. itp.
8. Uzupełnienia drobnych ubytków metodą szpachlowania ,oraz zabezpieczenie drewna /impregnacja pokostem na gorąco/.

9. Pomalowanie powierzchni wytypowanej stolarki farbami podkładowymi , i nawierzchniowymi jak w oryginale, / dotyczy tylko stolarki drzwi i okien / .
10. Wykonanie ewentualnej malatury na detalach drzwi farbą laserunkową nawierzchniową ; farba pół mat, wodna o ustalonej kolorystyce.  
lub - / bejco lakier f - my np. Levis , Bondex /

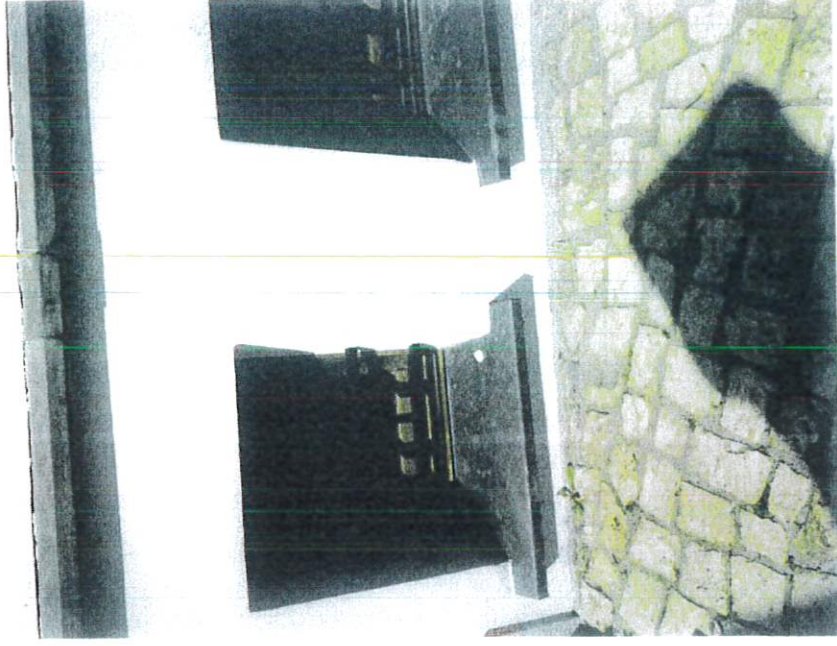
**Fot. 14** Budynek parafialny p.w. . Matki Boskiej Różańcowej w Smardzowicach. Rok 2023. stan istniejący obiektu, przed konserwacją. Elewacja frontowa, płd. fram. przyziemna. widok okienka piwnicznego od strony południowej.

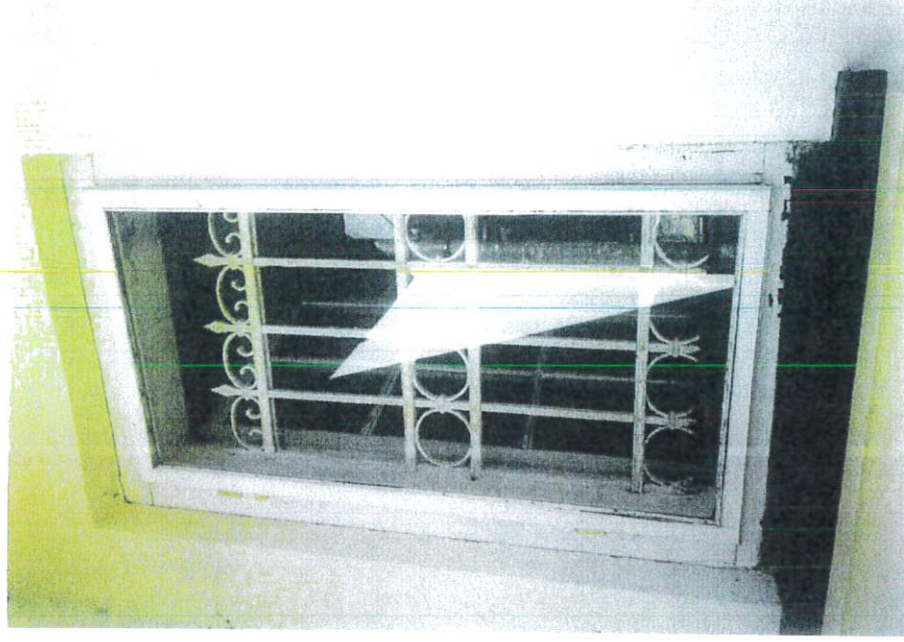
**Fot. 16** Budynek parafialny p.w. . Matki Boskiej Różańcowej w Smardzowicach. Rok 2023. stan istniejący obiektu, przed konserwacją. Elewacja frontowa, pld. . stolarka okienna, widok od strony południowej.
