PROGRAM PRAC KONSERWATORSKICH
I RESTAURATORSKICH DLA WYPOSAŻENIA KOŚCIOŁA
P.W. WNIEBOWZIĘCIA NMP I ŚW. JÓZEFA RZEMIEŚLNIKA
W GRODZISKU

Rzymskokatolicka Parafia Ojców-Grodzisko
p.w. Wniebowzięcia NMP i św. Józefa Rzemieślnika 32-043 Skała, Grodzisko 7

dr Paweł Boliński, Joanna Kunert

Styczeń 2023

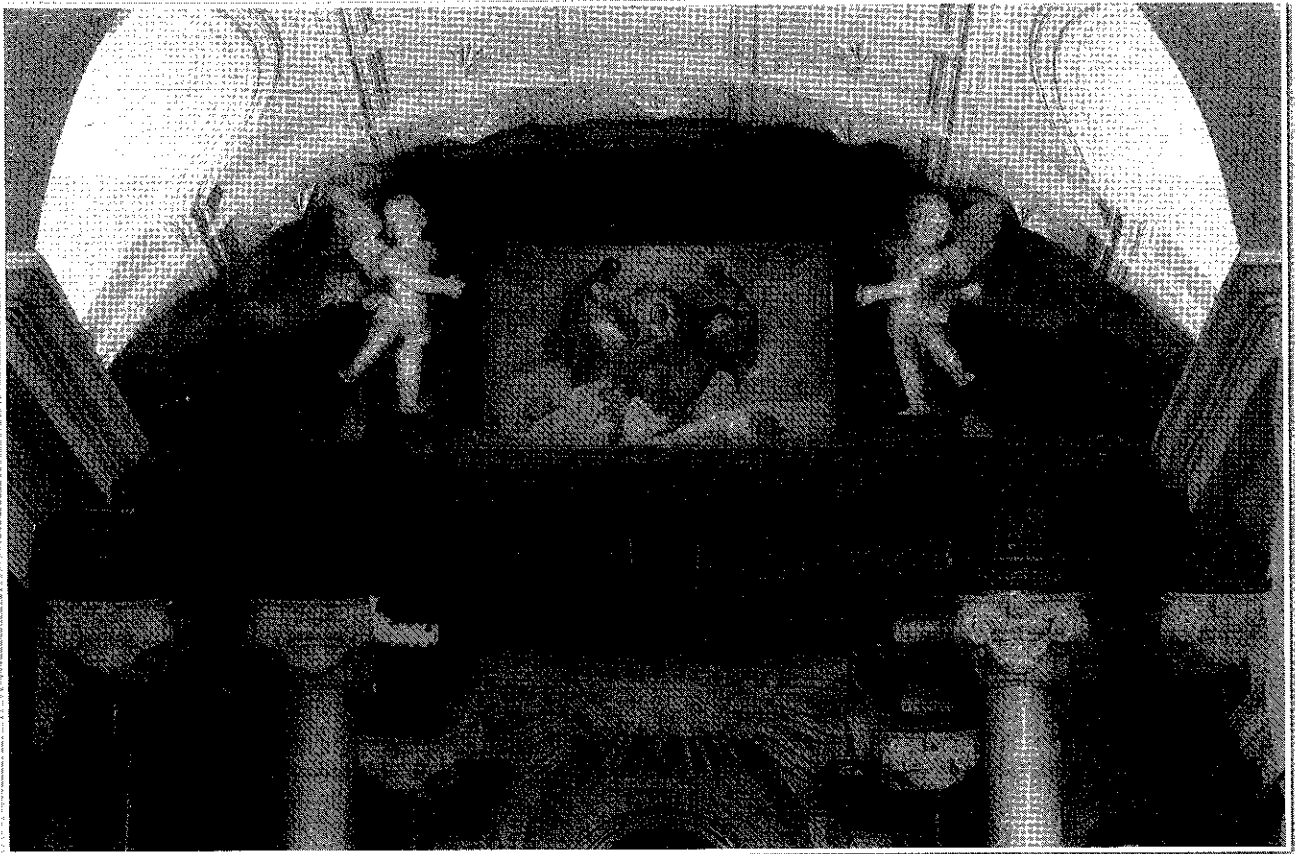
Fot. 5.1.2. Grodzisko 7, 32-043 Skala, kościół p.w. Wniebowzięcia NMP i św. Józefa Rzemieślnika, OŁTARZ GŁÓWNY. Zwieńczenie ołtarza. Obraz Koronacja NMP autorstwa Franciszka Smuglewicza. Fot. J. Kunert, listopad 2017.

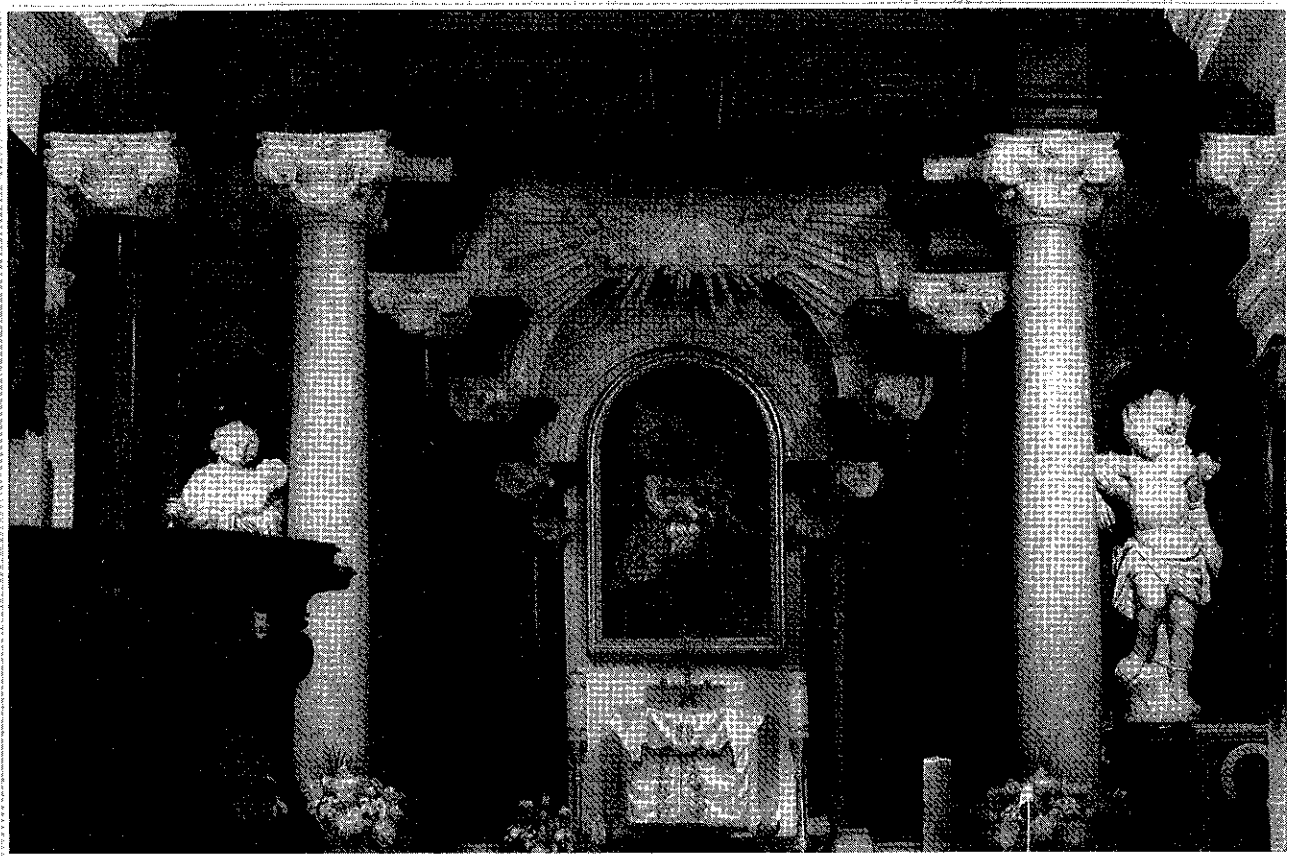
Fot. 5.1.3. Grodzisko 7, 32-043 Skala, kościół p.w. Wniebowzięcia NMP i św. Józefa Rzemieślnika, OŁTARZ GŁÓWNY. Centralna część ołtarza z obrazem MB z Dzieciątkiem. Fot. J. Kunert, listopad 2017.

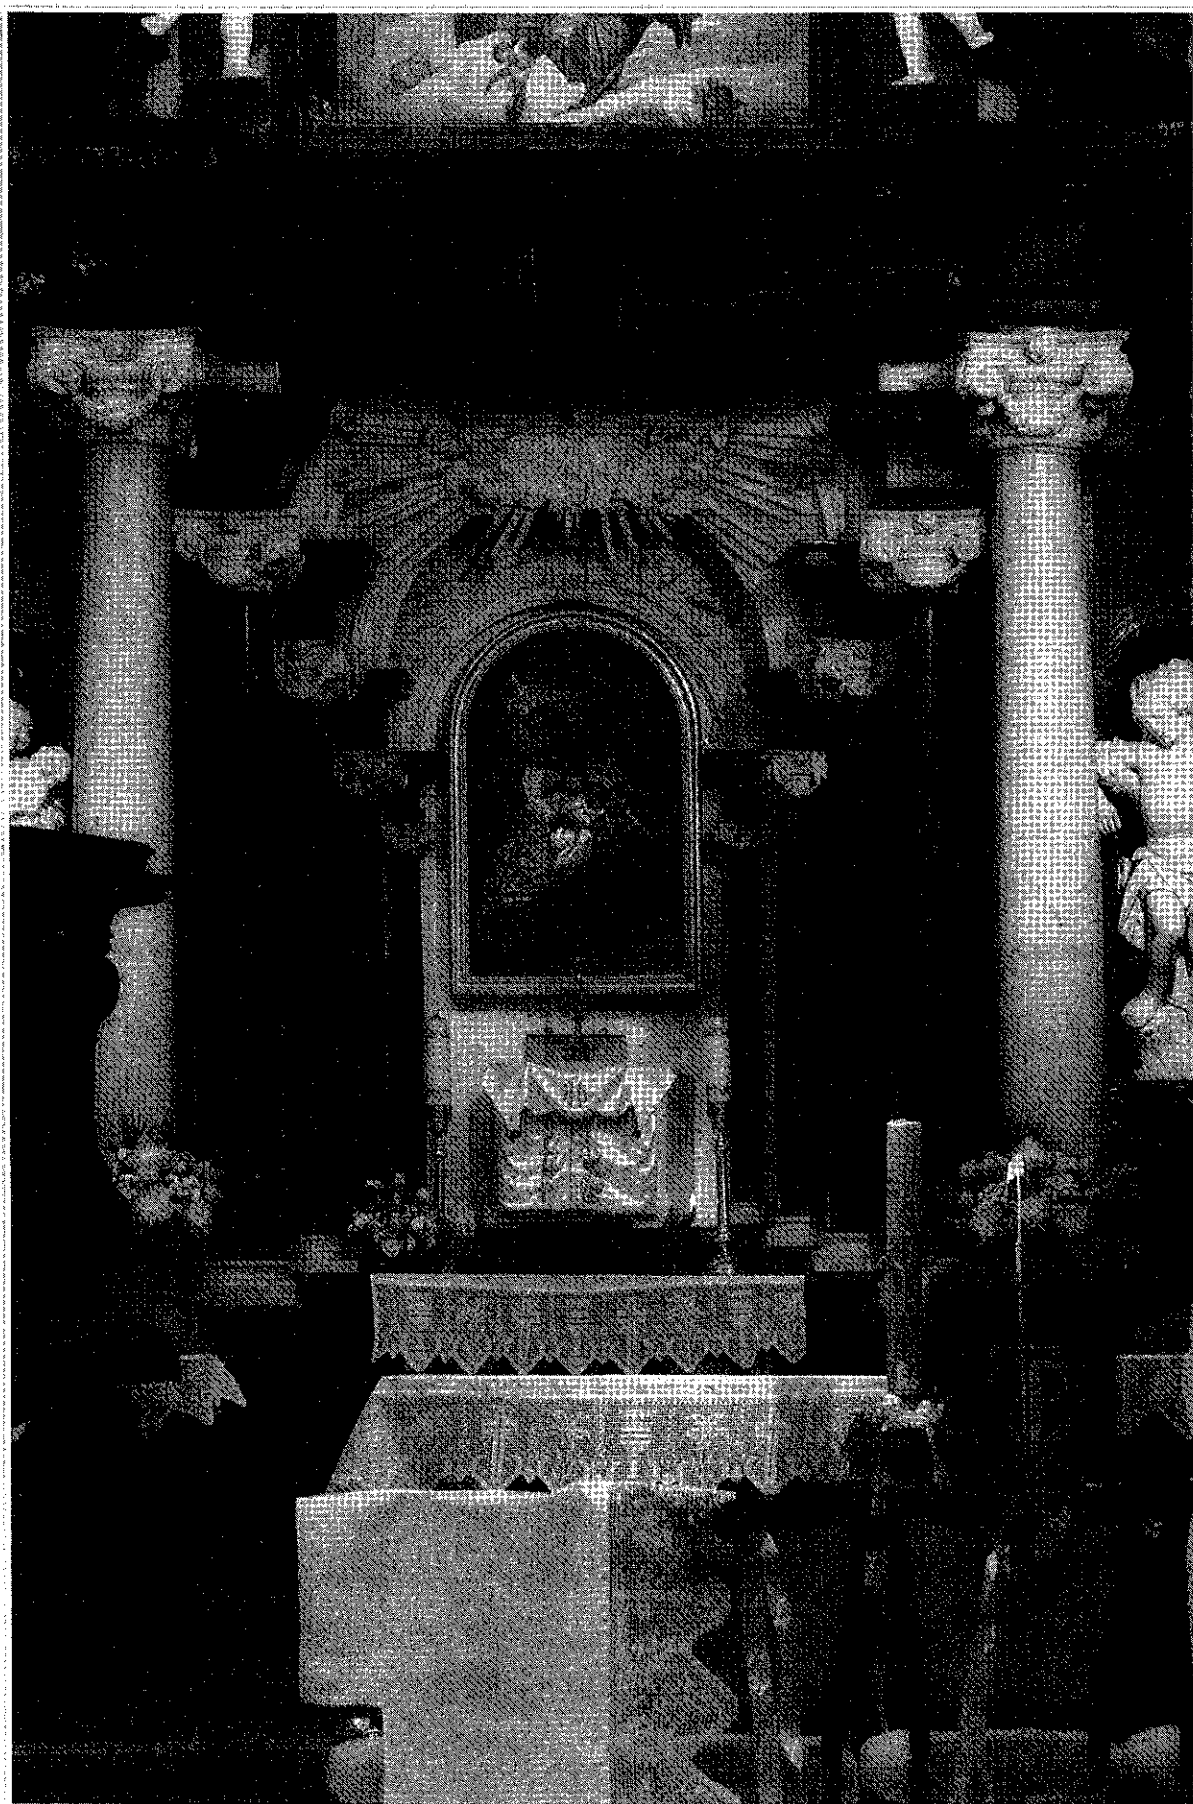
Fot. 5.1.4. Grodzisko 7, 32-043 Skała, kościół p.w. Wniebowzięcia NMP i św. Józefa Rzemieślnika, OŁTARZ GŁÓWNY. Centralna część ołtarza z obrazem MB z Dzieciątkiem. Fot. J. Kunert, listopad 2017.

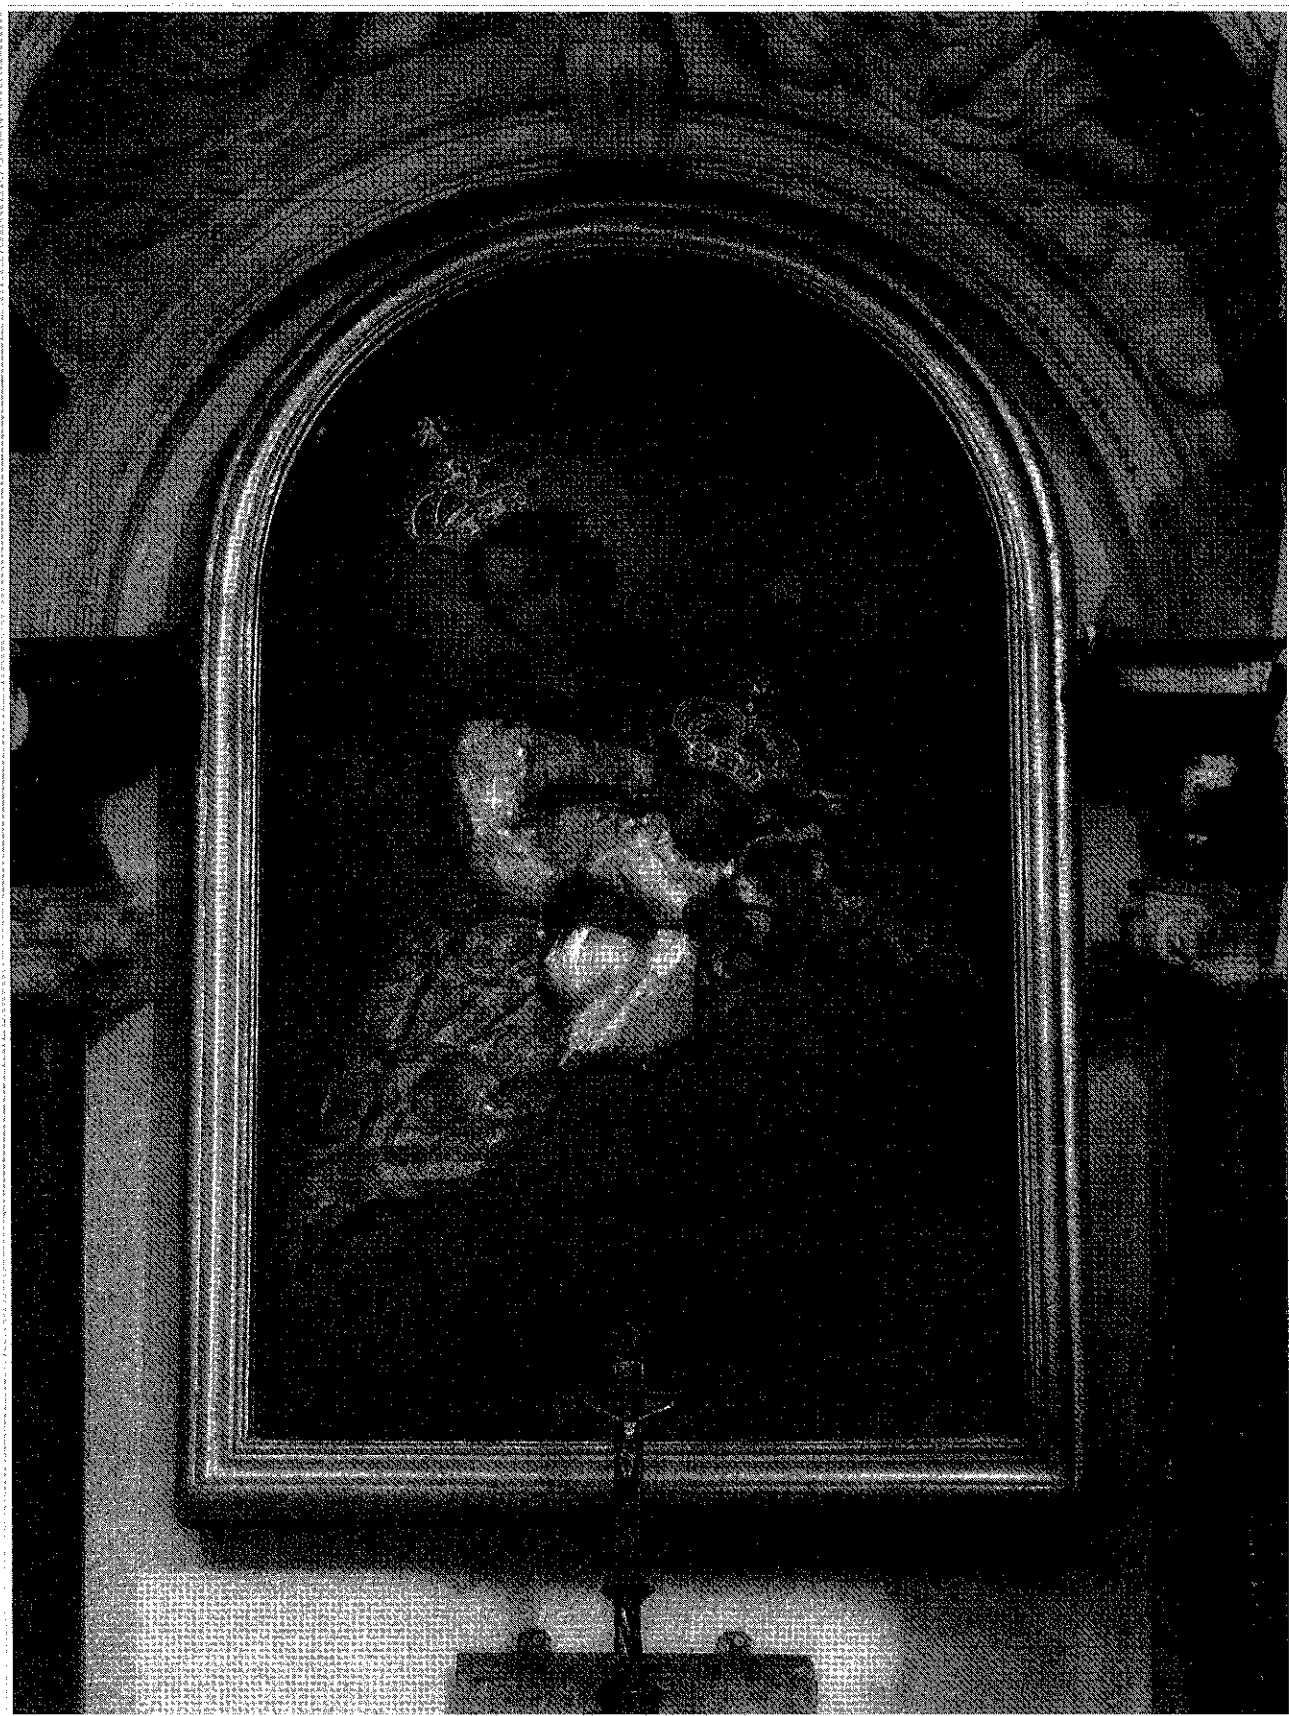
Fot. 5.1.6. Grodzisko 7, 32-043 Skała, kościół p.w. Wniebowzięcia NMP i św. Józefa Rzemieślnika, OŁTARZ GŁÓWNY. Centralna część ołtarza z obrazem MB z Dzieciątkiem. Fot. J. Kunert, listopad 2017.

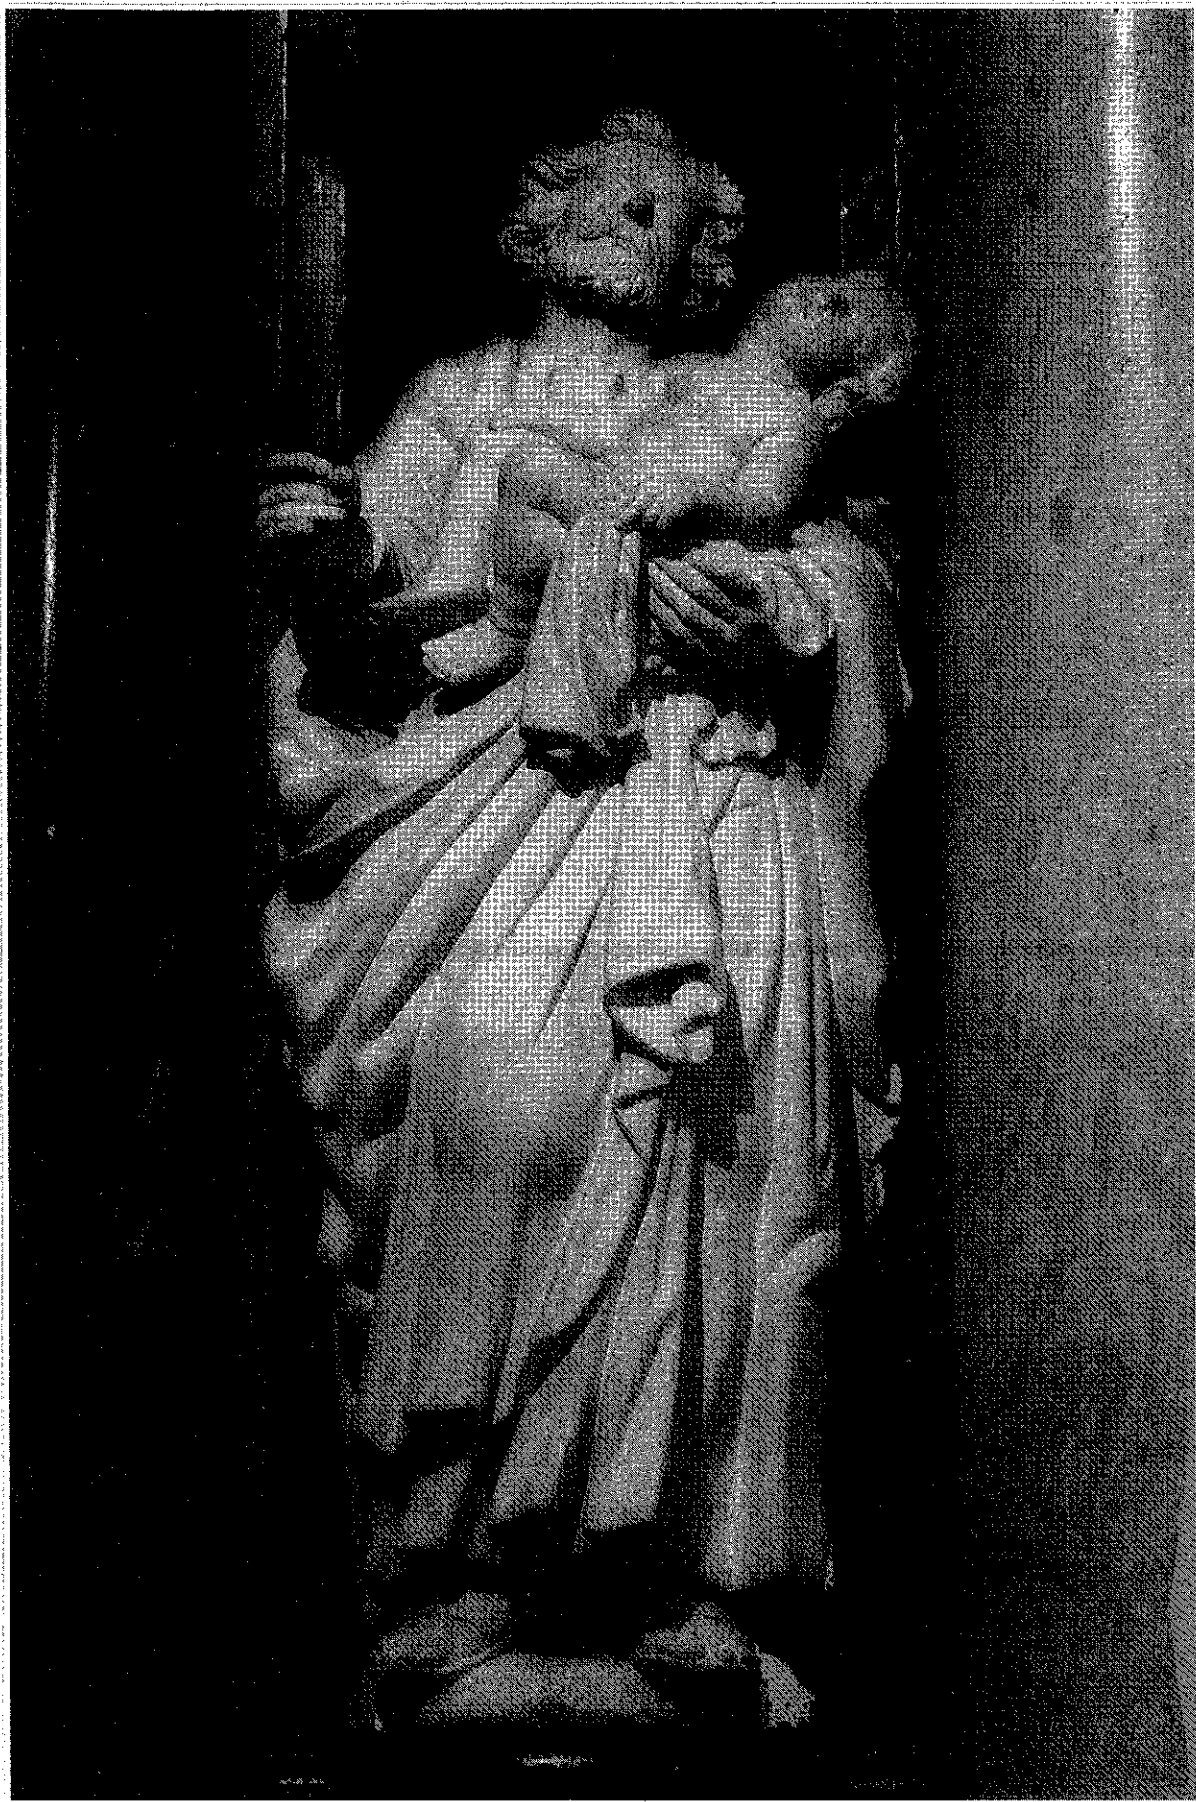
Na palcach prawej dłoni figury św. Józefa występują wtórne sklejenia dwóch palców. Na palcach prawej dłoni figury św. Sebastiana występują wtórne sklejenia dwóch palców oraz ubytek części palca.

Fot. 5.1.8. Grodzisko 7, 32-043 Skała, kościół p.w. Wniebowzięcia NMP i św. Józefa Rzemieślnika, OLTARZ GŁÓWNY. Figura św. Józefa z Dzieciątkiem. Fot. J. Kunert, listopad 2017.

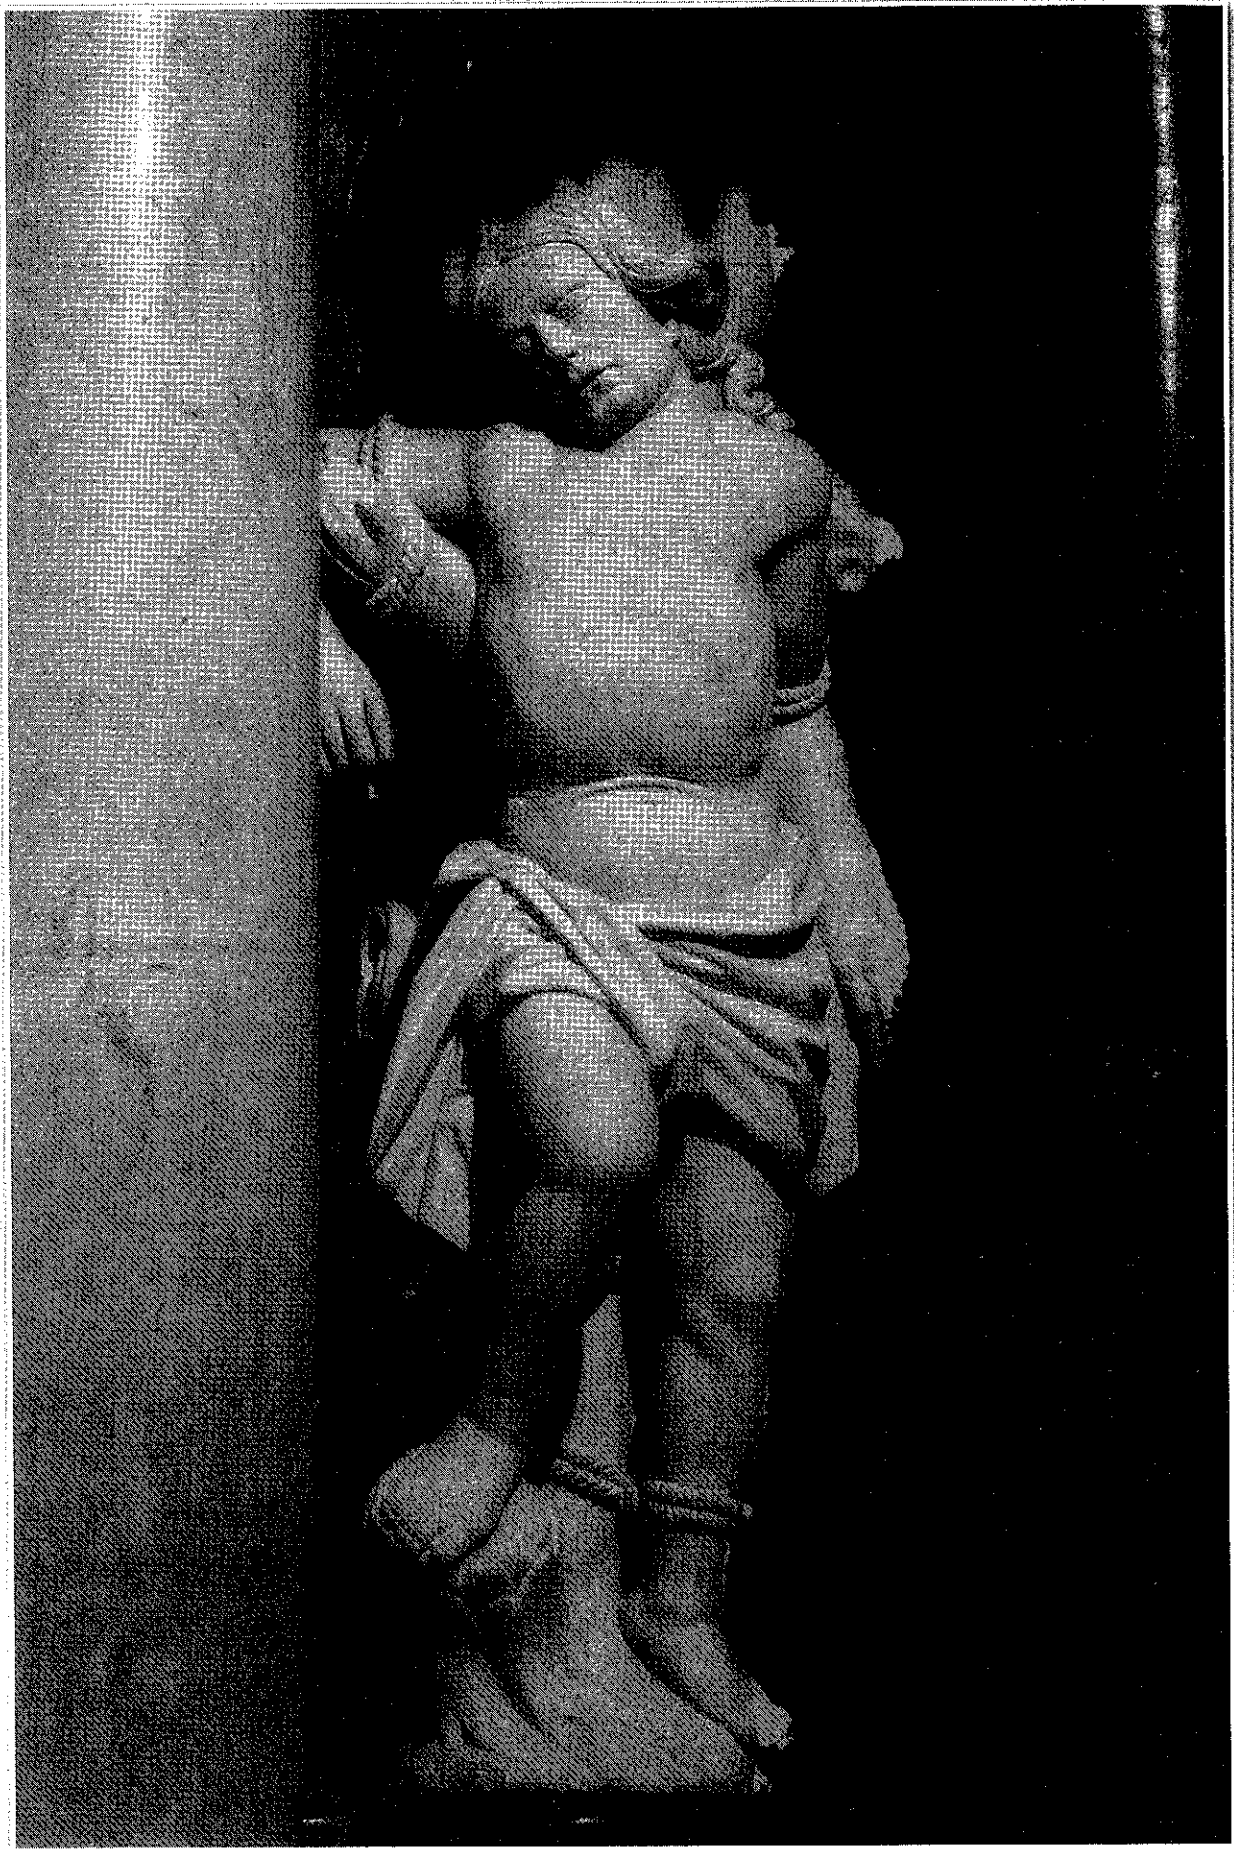
Fot. 5.1.11. Grodzisko 7, 32-043 Skała, kościół p.w. Wniebowzięcia NMP i św. Józefa Rzemieślnika, OLTARZ GŁÓWNY. Figura św. Sebastiana. Fot. J. Kunert, listopad 2017.

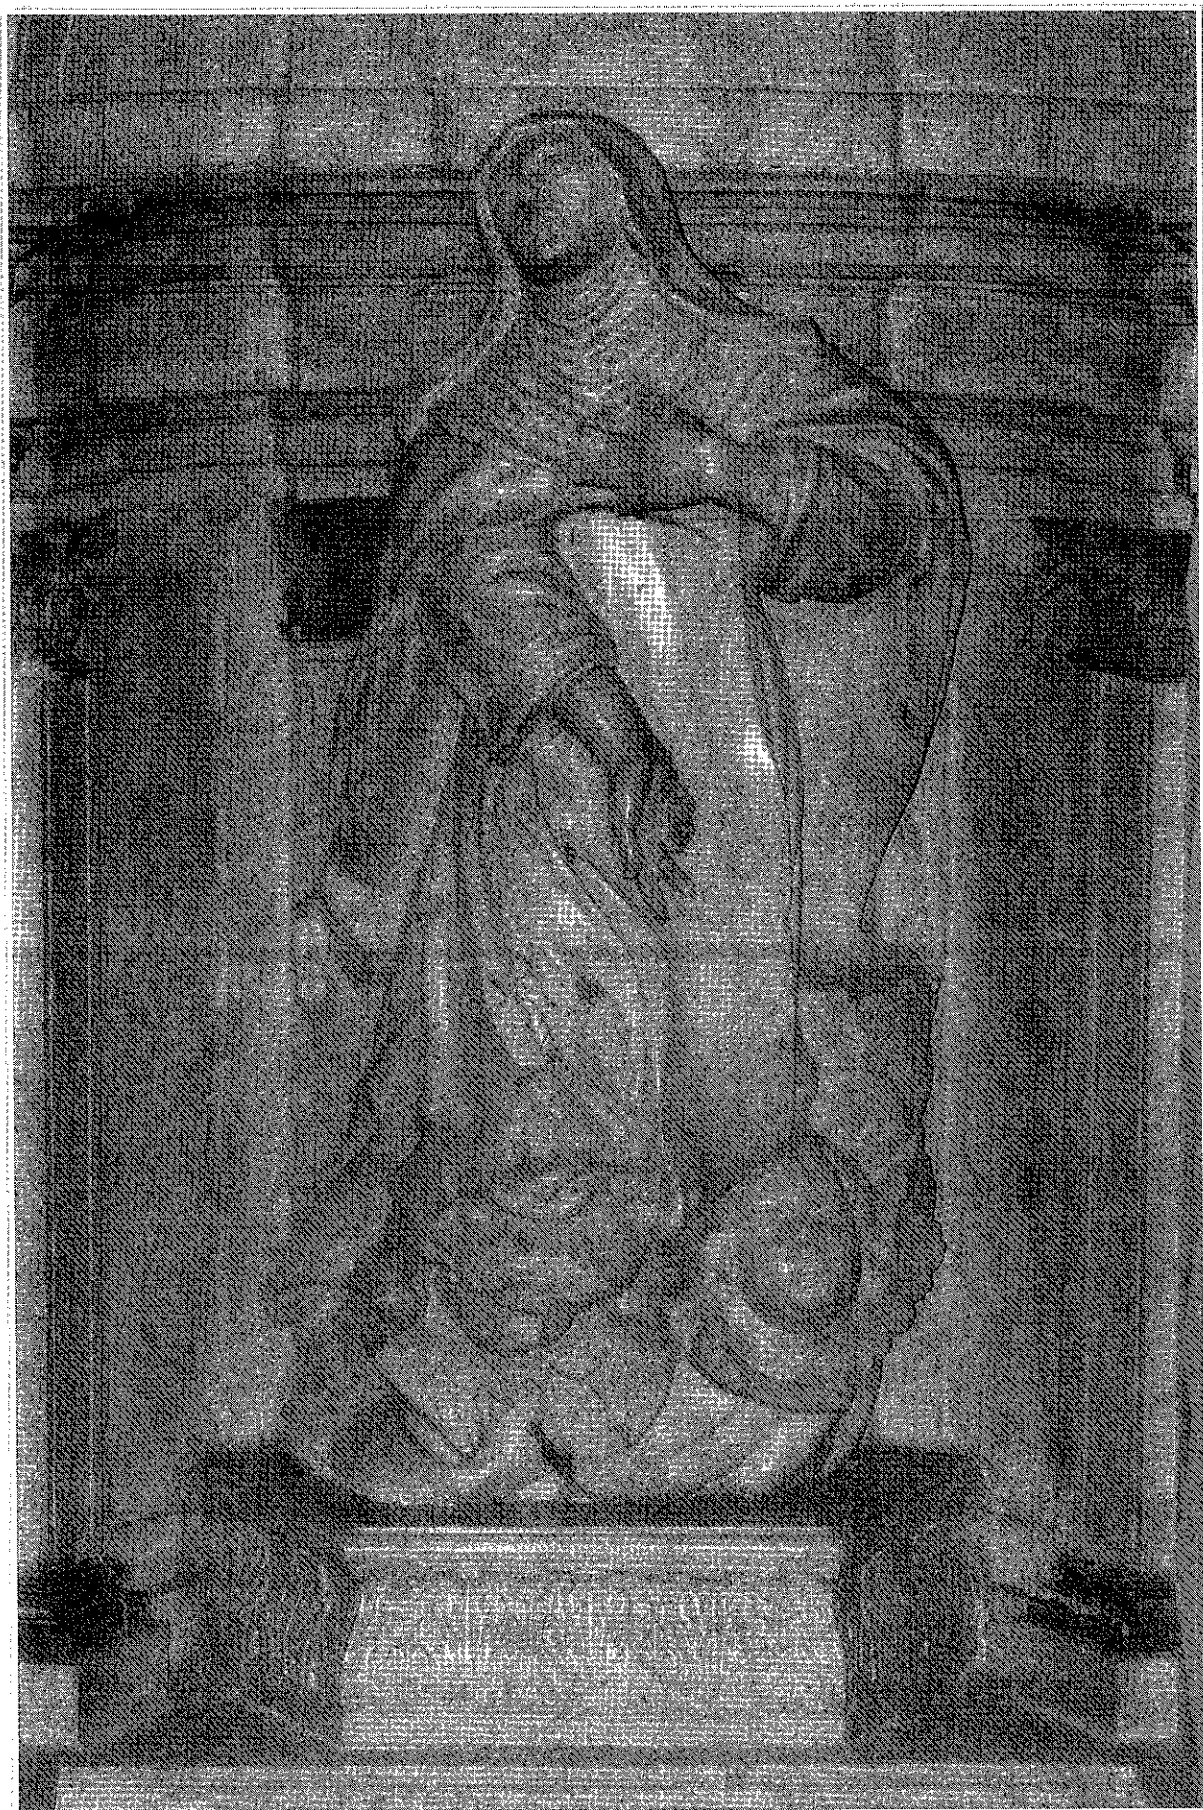
Obecnie brak metalowej korony.

Fot. 5.1.20. Grodzisko 7, 32-043 Skala, kościół p.w. Wniebowzięcia NMP i św. Józefa Rzemieślnika, OŁTARZ BŁ. SALOMEI. Figura bł. Salomei. Fot. J. Kunert, listopad 2017.

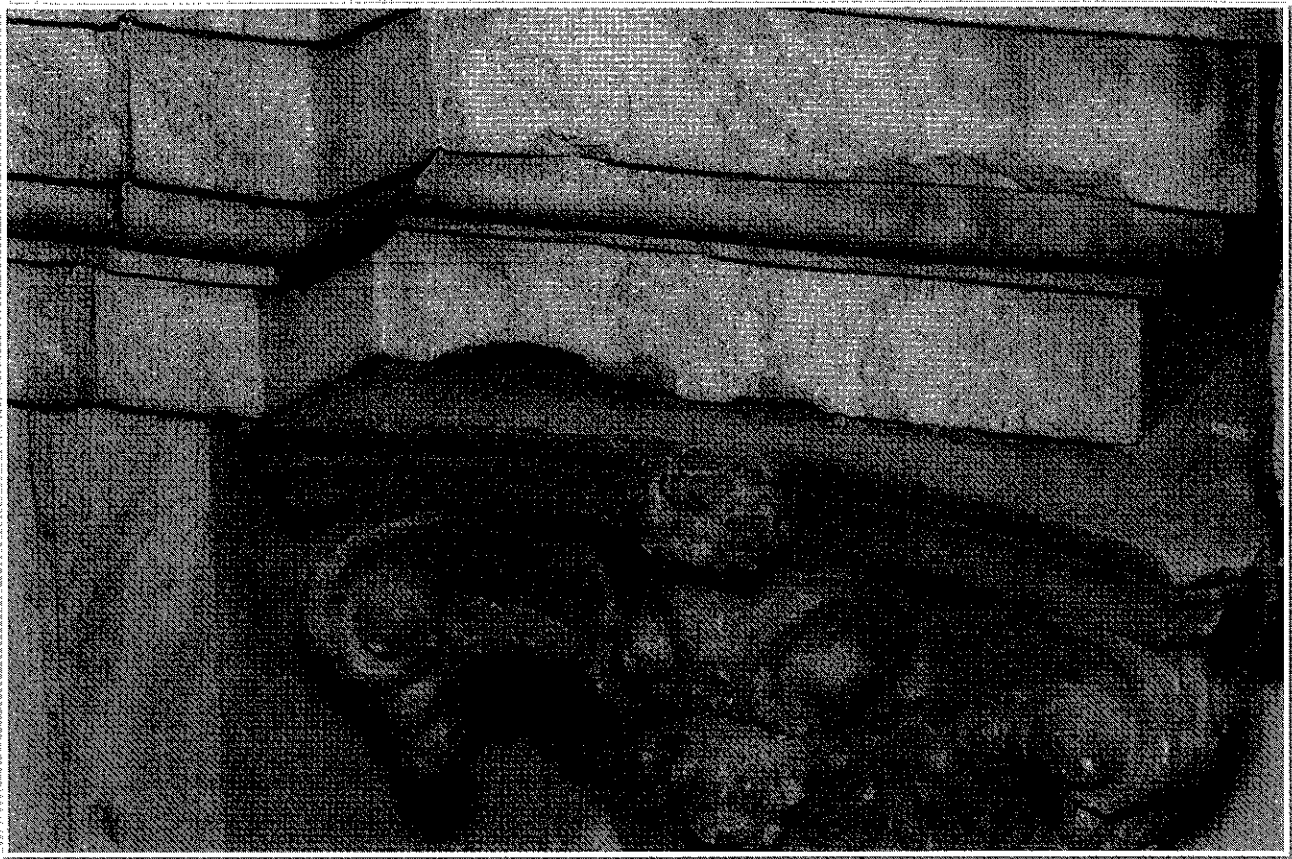
Fot. 5.1.23. Grodzisko 7, 32-043 Skała, kościół p.w. Wniebowzięcia NMP i św. Józefa Rzemieślnika, OŁTARZ BŁ. SALOMEI. Stan zachowania detalu architektonicznego. Fot. J. Kunert, listopad 2017.

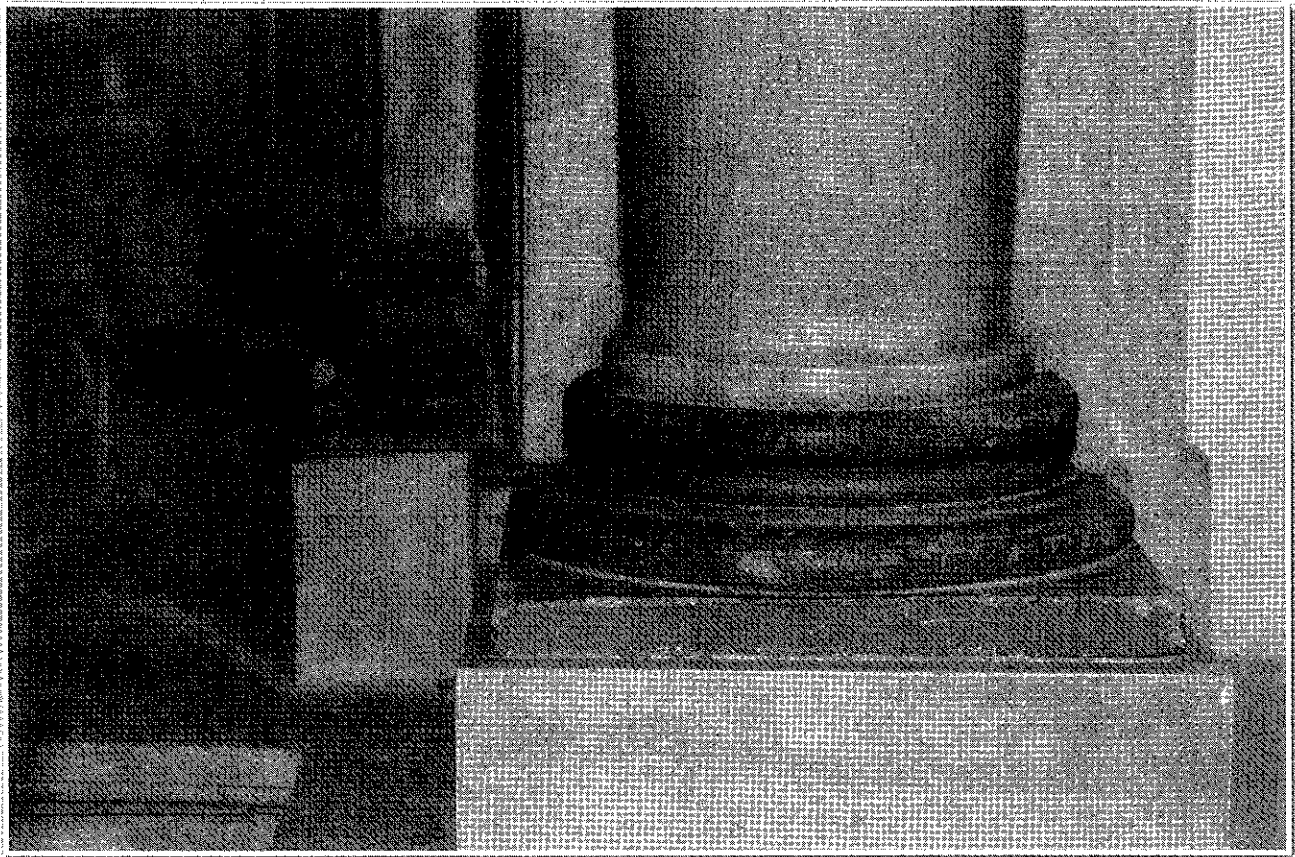
Fot. 5.1.24. Grodzisko 7, 32-043 Skała, kościół p.w. Wniebowzięcia NMP i św. Józefa Rzemieślnika, OŁTARZ BŁ. SALOMEI. Stan zachowania detalu architektonicznego. Fot. J. Kunert, listopad 2017.

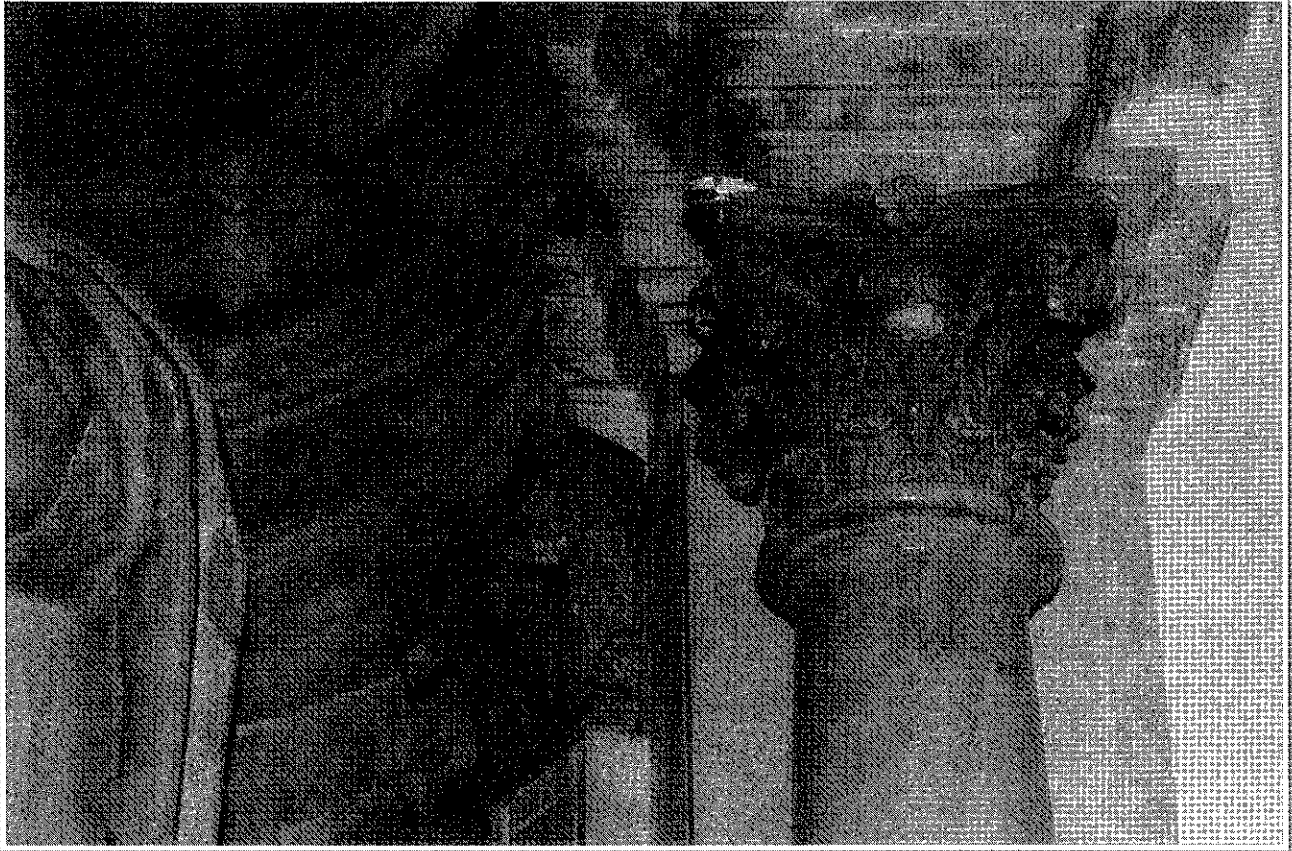
Fot. 5.1.26. Grodzisko 7, 32-043 Skała, kościół p.w. Wniebowzięcia NMP i św. Józefa Rzemieślnika, OŁTARZ BŁ. SALOMEI. Stan zachowania detalu architektonicznego.
Fot. J. Kunert, listopad 2017.

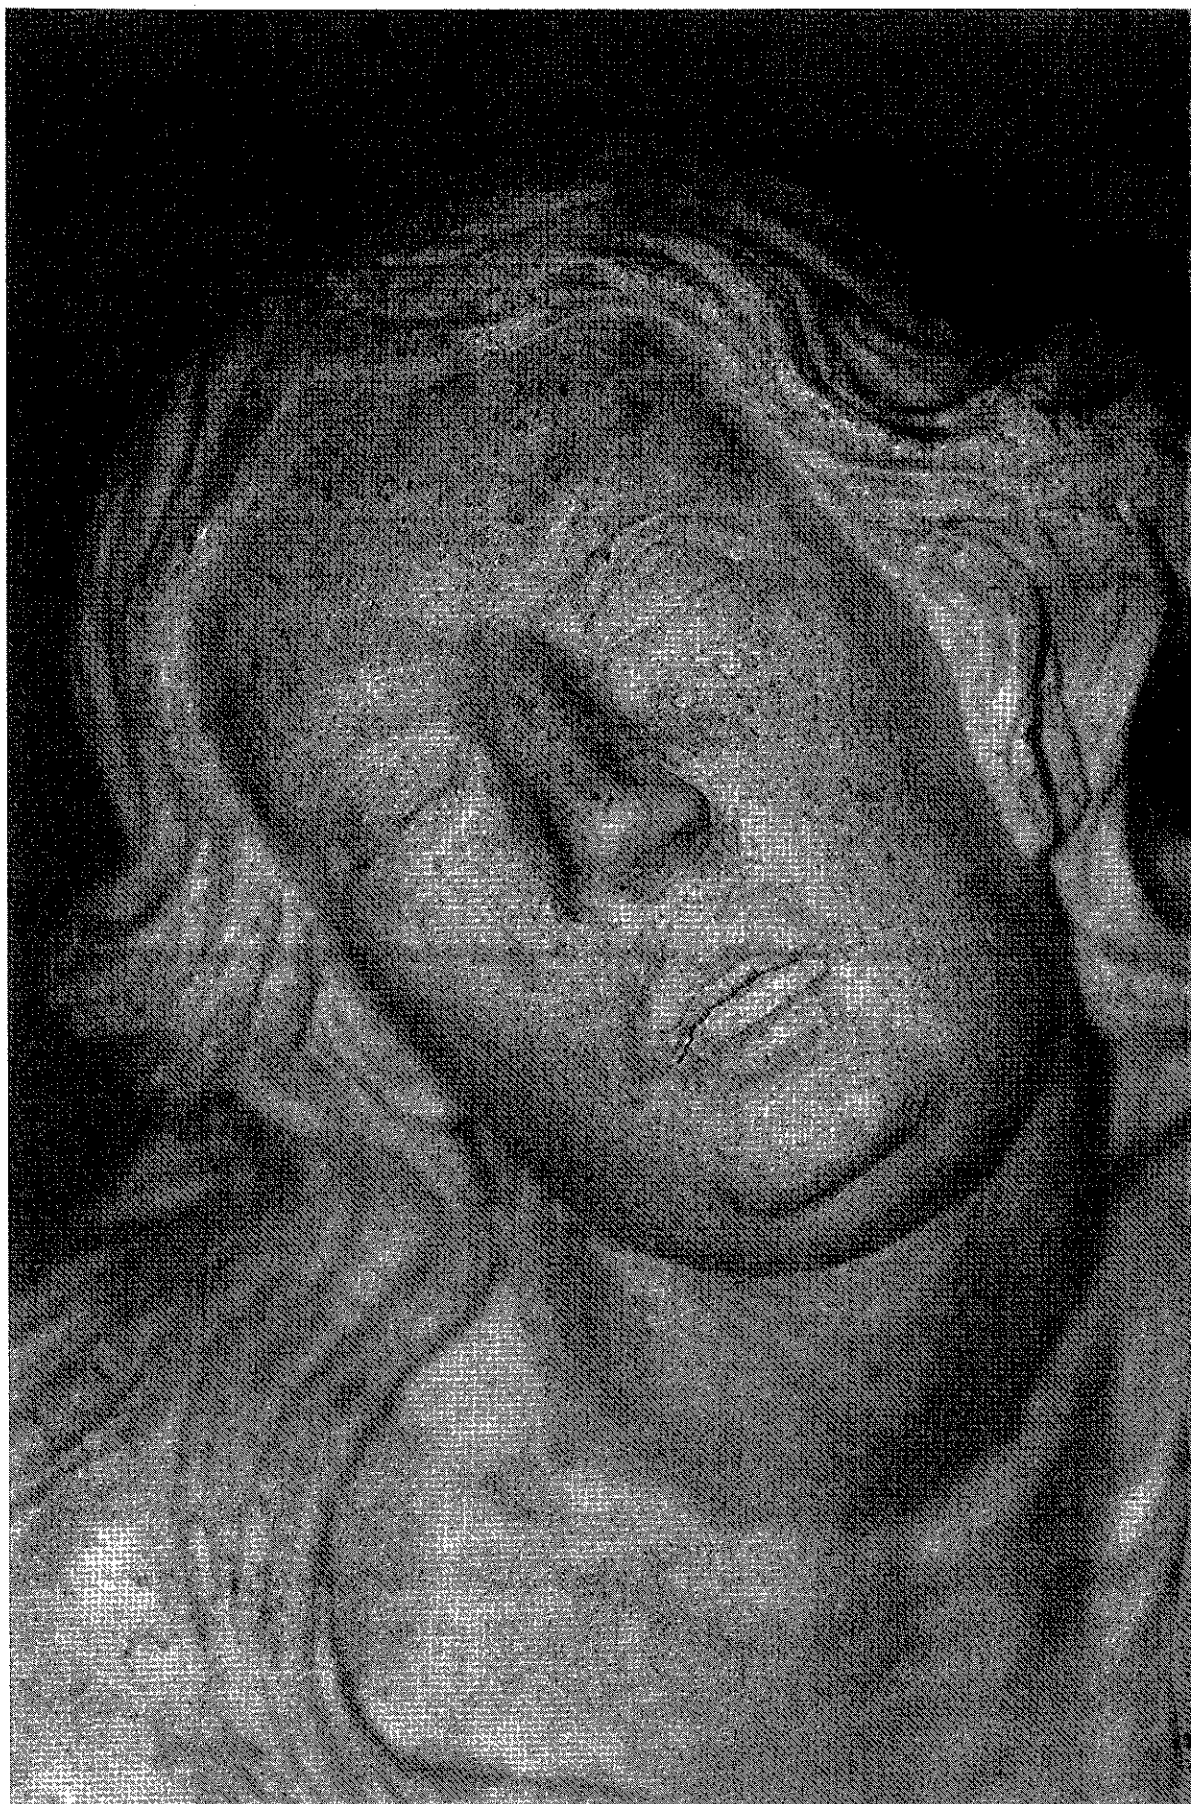
Fot. 5.1.30. Grodzisko 7, 32-043 Skała, kościół p.w. Wniebowzięcia NMP i św. Józefa Rzemieślnika, OŁTARZ ŚW. MARII MAGDALENY. Figura Marii Magdaleny. Fot. J. Kunert, listopad 2017.

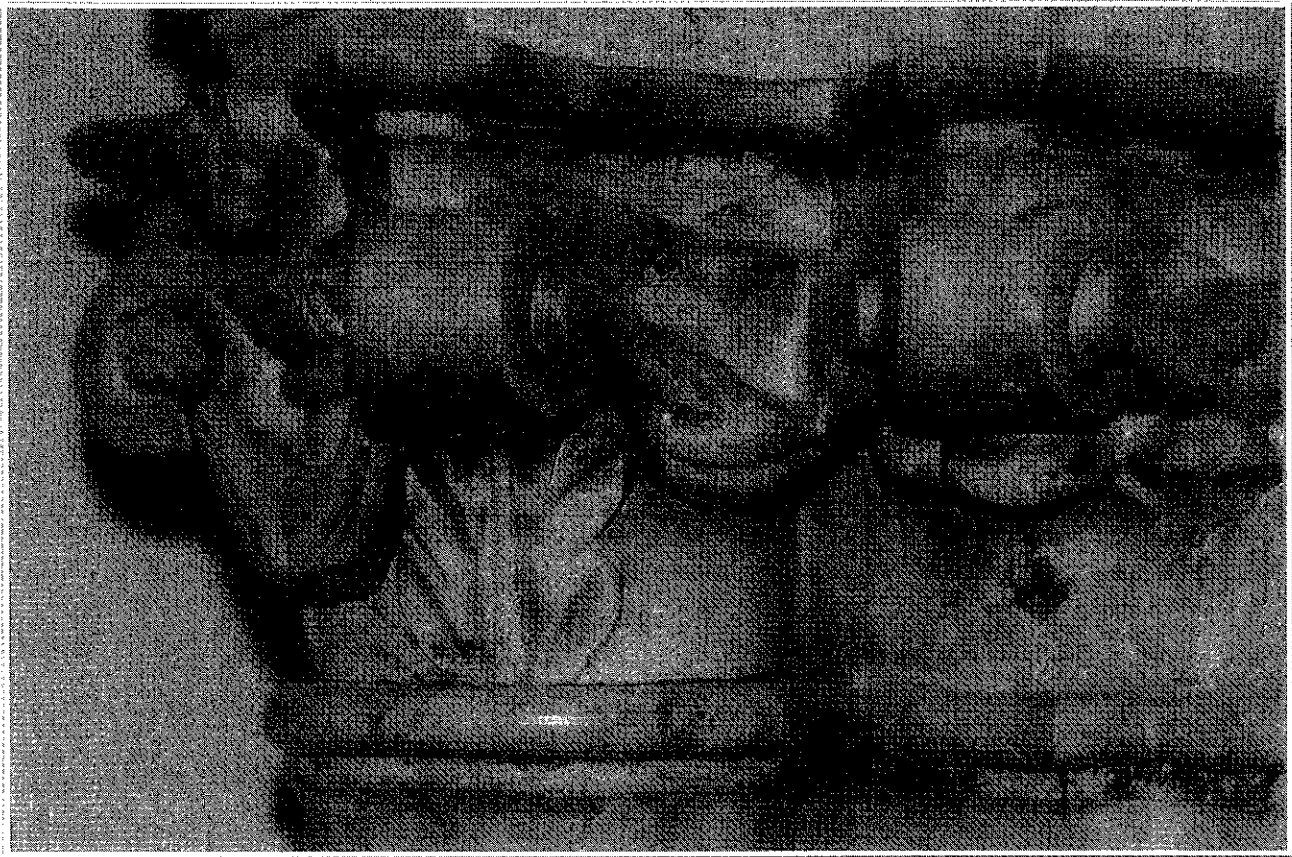
Fot. 5.1.32. Grodzisko 7, 32-043 Skała, kościół p.w. Wniebowzięcia NMP i św. Józefa Rzemieślnika, OLTARZ ŚW. MARII MAGDALENY. Stan zachowania detalu architektonicznego. Fot. J. Kunert, listopad 2017.

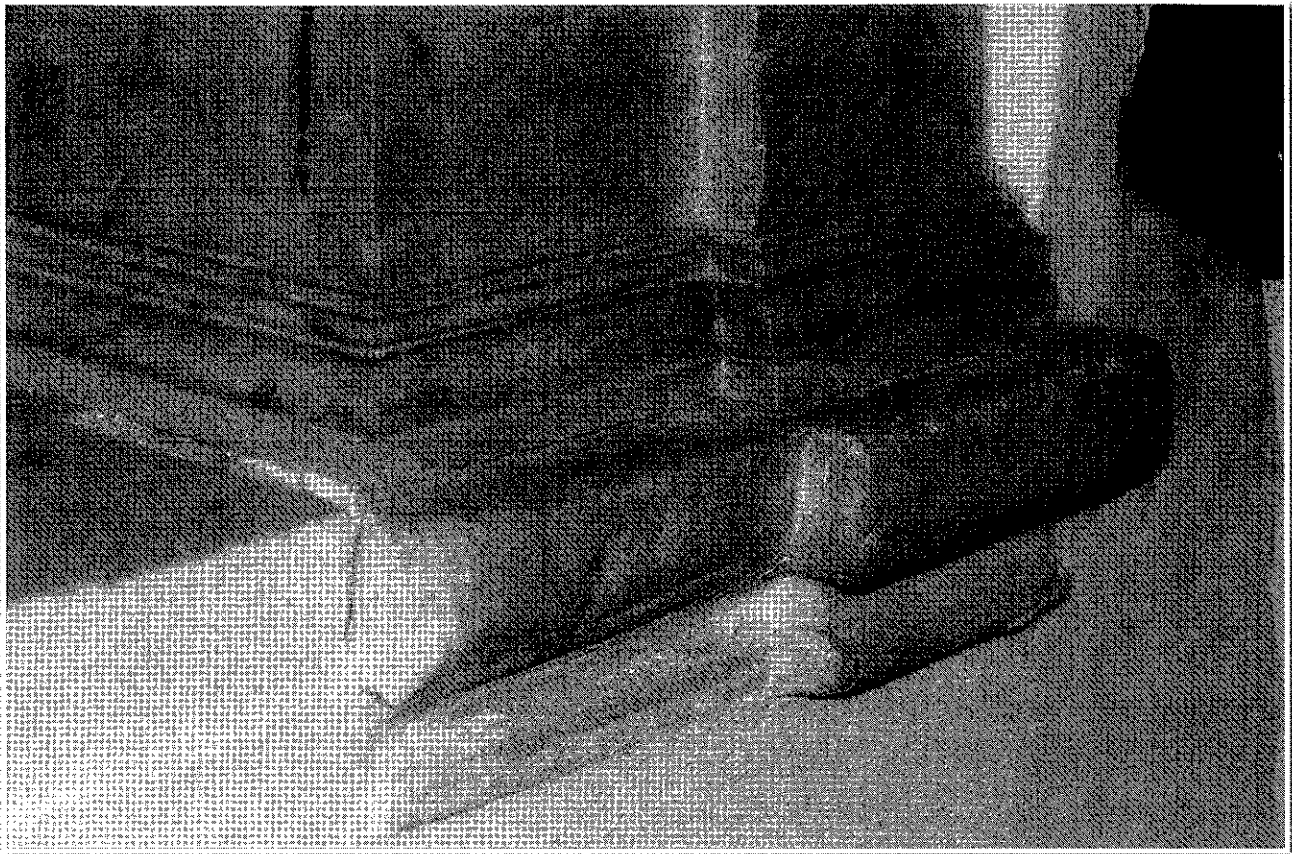
Fot. 5.1.37. Grodzisko 7, 32-043 Skała, kościół p.w. Wniebowzięcia NMP i św. Józefa Rzemieślnika, OŁTARZ ŚW. MARII MAGDALENY. Stan zachowania detalu architektonicznego. Fot. J. Kunert, listopad 2017.

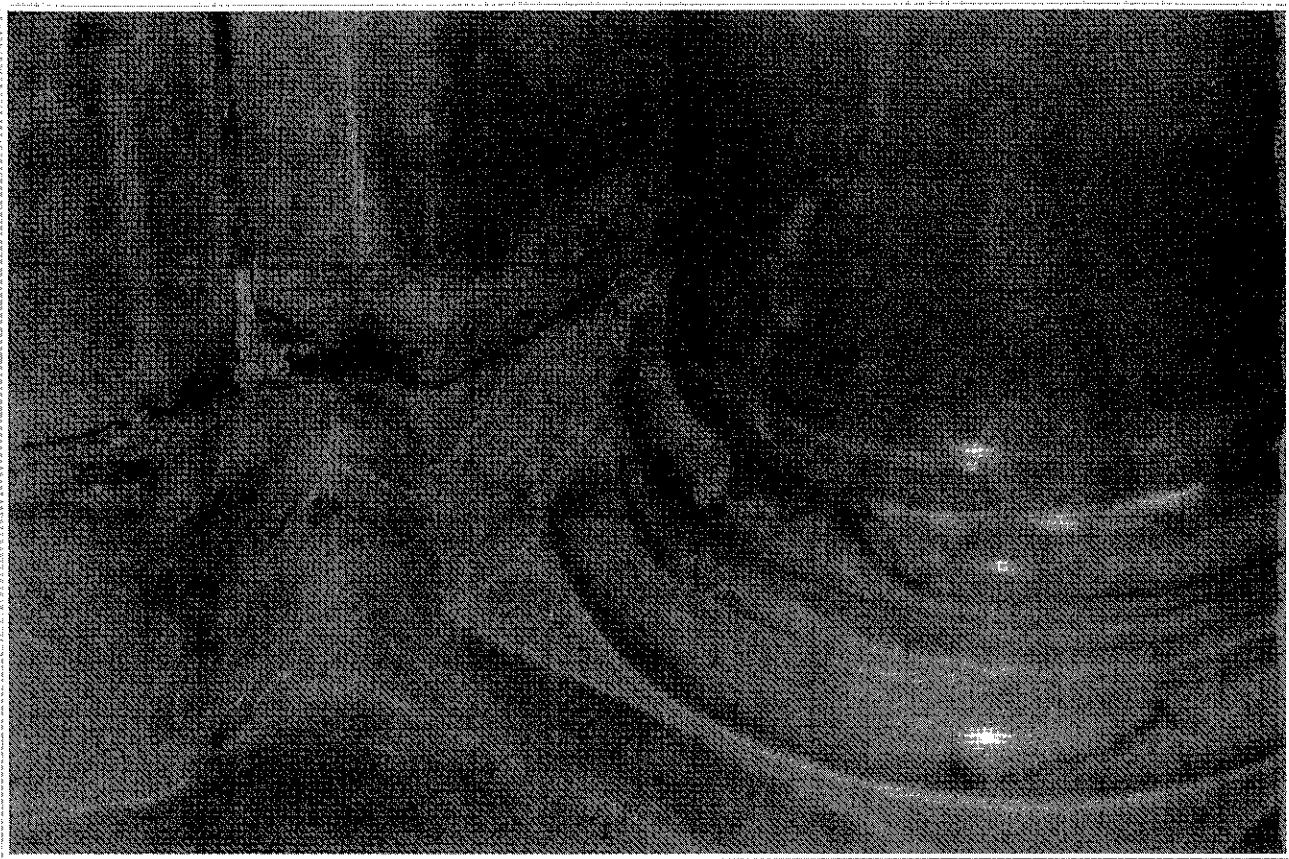
Fot. 5.1.38. Grodzisko 7, 32-043 Skała, kościół p.w. Wniebowzięcia NMP i św. Józefa Rzemieślnika, OŁTARZ ŚW. MARII MAGDALENY. Stan zachowania detalu architektonicznego. Fot. J. Kunert, listopad 2017.
