PROGRAM PRAC KONSERWATORSKICH
I RESTAURATORSKICH DLA WYPOSAŻENIA KOŚCIOŁA
P.W. WNIEBOWZIĘCIA NMP I ŚW. JÓZEFA RZEMIEŚLNIKA
W GRODZISKU

Rzymskokatolicka Parafia Ojców-Grodzisko
p.w. Wniebowzięcia NMP i św. Józefa Rzemieślnika 32-043 Skała, Grodzisko 7

dr Paweł Boliński, Joanna Kunert

Styczeń 2023

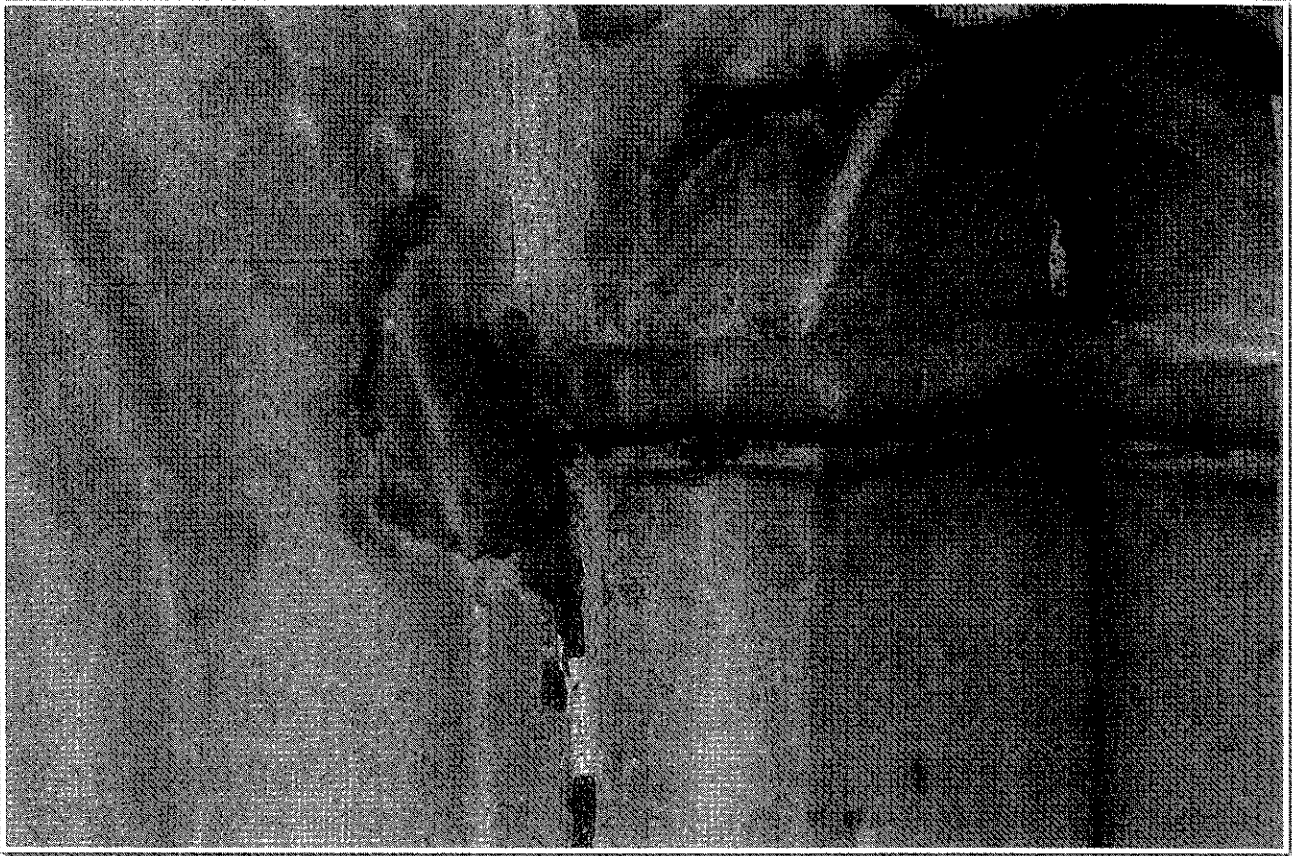
Fot. 5.1.39. Grodzisko 7, 32-043 Skała, kościół p.w. Wniebowzięcia NMP i św. Józefa Rzemieślnika, OŁTARZ ŚW. MARII MAGDALENY. Stan zachowania detalu architektonicznego. Fot. J. Kunert, listopad 2017.

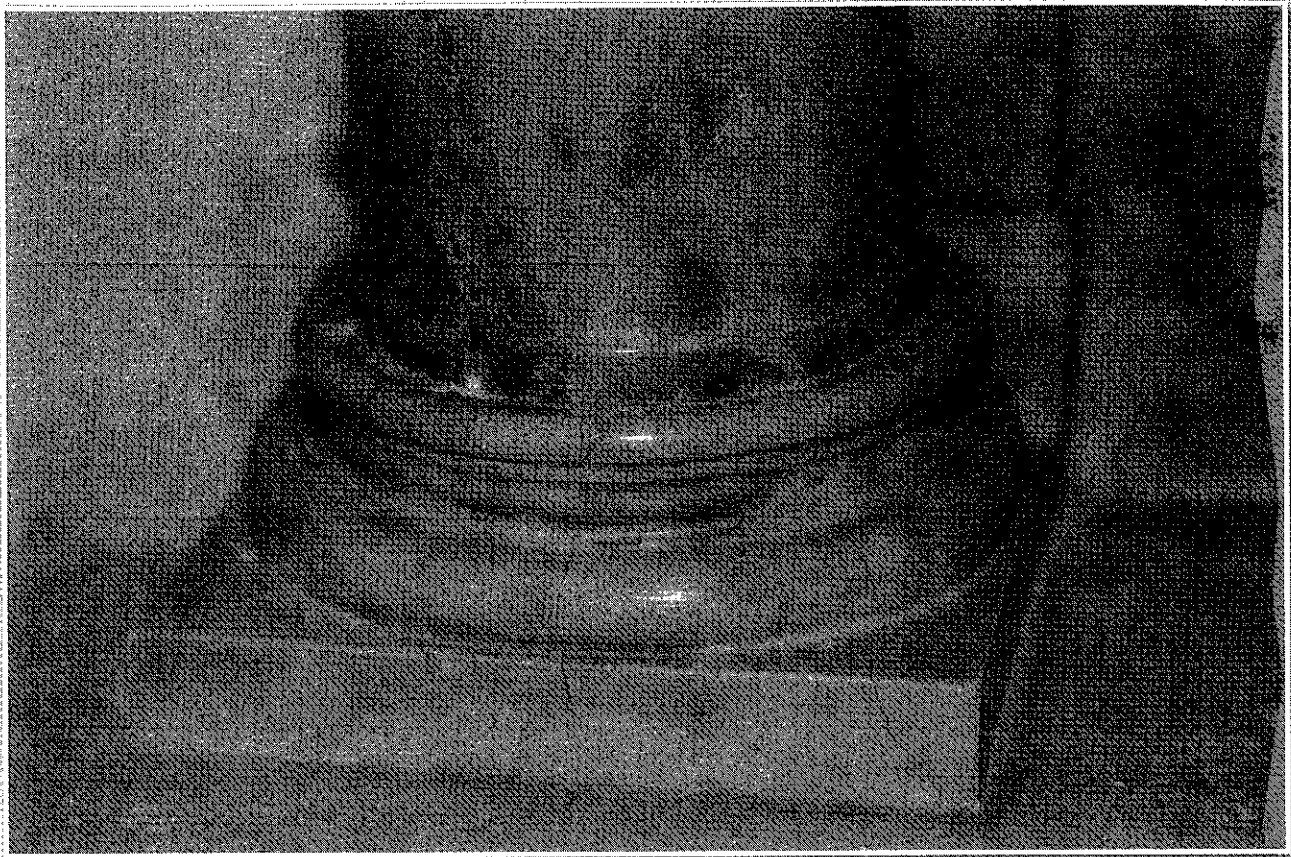
Fot. 5.1.40. Grodzisko 7, 32-043 Skała, kościół p.w. Wniebowzięcia NMP i św. Józefa Rzemieślnika, OŁTARZ ŚW. MARIII MAGDALENY. Stan zachowania detalu architektonicznego. Fot. J. Kunert, listopad 2017.
